**GHS Genie SRL**

**INFORME TÉCNICO**

**"EVALUACIÓN GEOTÉCNICA DE INESTABILIDAD DEL MURO  
COLAPSADO EN EL MALECON BALTA"**

**PROYECTO N° 010ING-01-001**

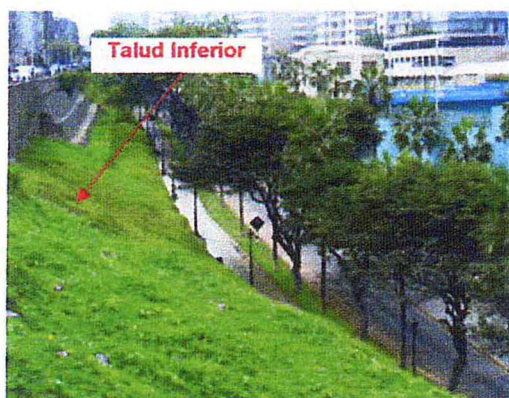
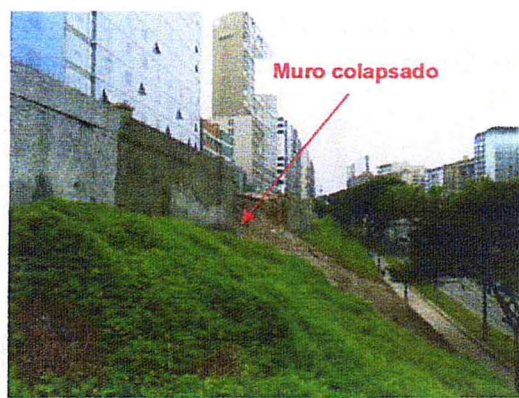
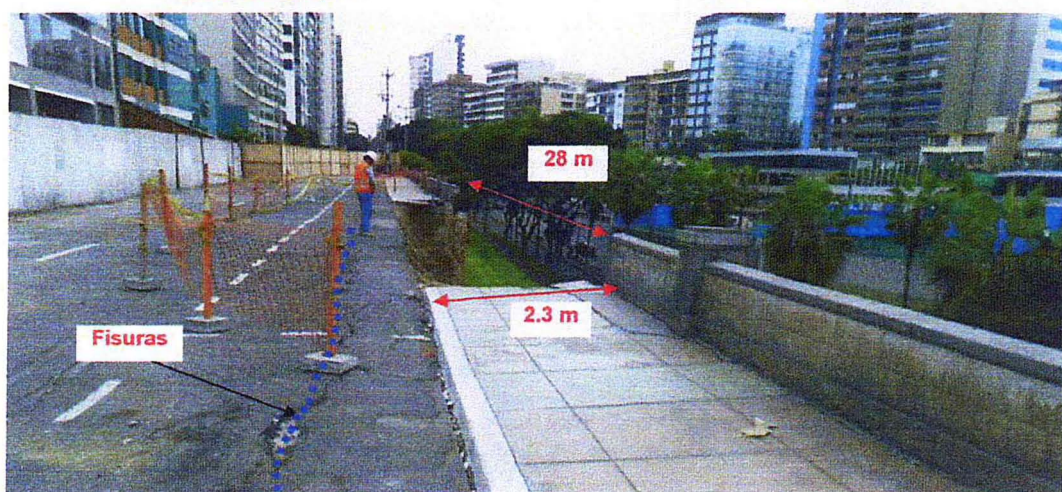
Fotos N° 3: Identificación de la zona del colapso

El colapso corresponde a un muro de mampostería de arcilla cocida, de altura igual a 5 m, el espesor del muro es de 0.40 m, todos los taludes del malecón Balta se encuentran revegetados, en donde existe un sistema de riesgo de tipo tecnificado. El talud inferior tiene las siguientes características: inclinación: 1.7-1.9H:1.0V; altura de 7.5 m con respecto al muro de mampostería ubicado en la parte baja de la bajada Balta. El ancho de la zona colapsada corresponde al ancho de la vereda, el cual es de 2.3 m, en un tramo de 28 m

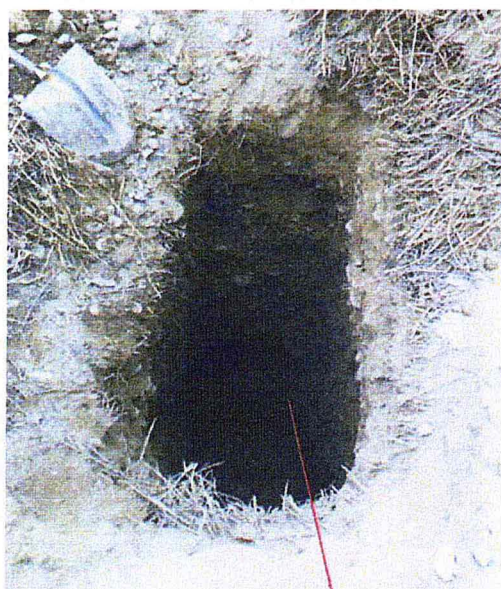
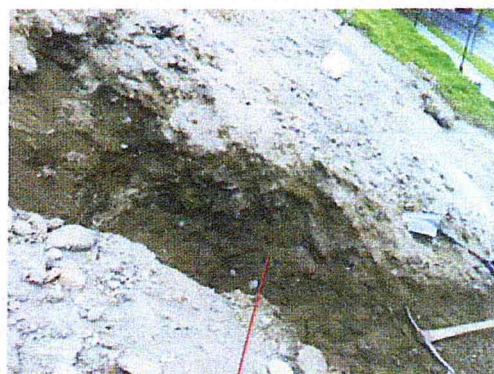
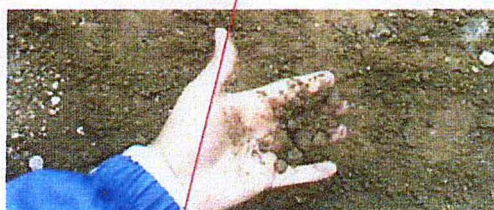
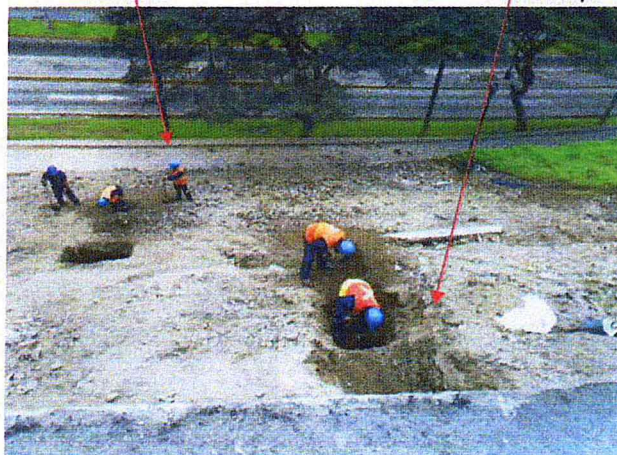
Fotos N° 4: Investigaciones de campo - calicatas

Las investigaciones geotécnicas en la cimentación del muro y talud, muestran que en general la zona de cimentación del muro como el talud de la zona colapsada se encuentra conformada por gravas limosas con poco contenido de arcillas (GM a GP-GC), con las siguientes características: peso unitario seco de 21-22 KN/m<sup>3</sup>, humedad del orden de 8 a 10%, porosidad de 19 a 22%, gravas subredondeadas de hasta 4" de diámetro.

Calicata N°2: Parte Interior

Calicata N°1: Parte Superior, Material húmedo

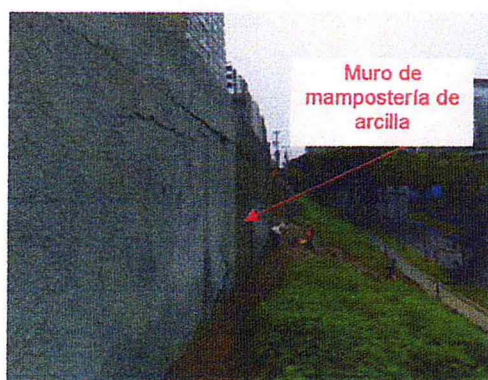
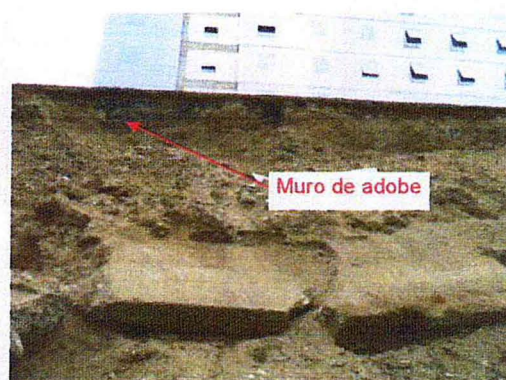
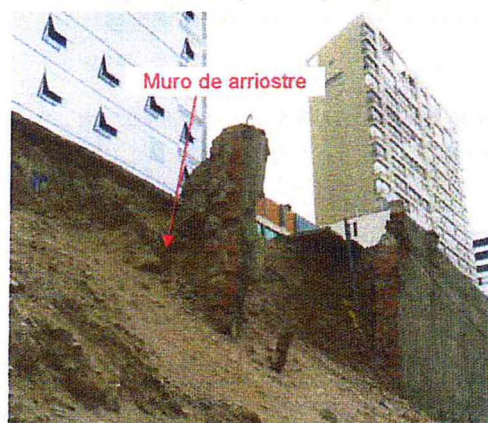
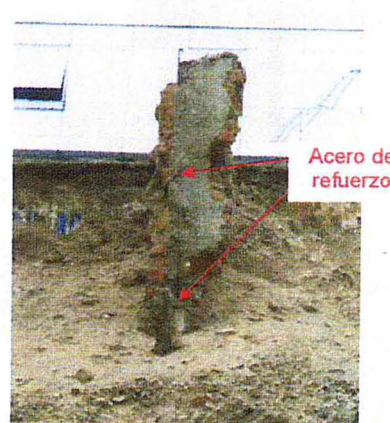
**Fotos N° 5: Configuración estructural del muro de contención**

El muro de mampostería, es una estructura de contención de gravedad, la cual estaba conformada por tres elementos principales: El muro de contención principal, el cual está constituido por mampostería de ladrillo de arcilla cocida, cuyo espesor es de 0.40 m, con una altura de 5 m; un segundo elemento compuesto por un muro de adobe de altura aproximada de 1.5-2.0 m el cual se encuentra paralela y espaciado a 2.30 m del muro principal, el cual coincide con el ancho de la vereda existente; el tercer elemento está compuesto por un muro de mampostería que arriestra o conecta en forma perpendicular a los dos muros y está espaciado cada 10 m, el cual coincide con las columnetas del parapeto del malecón, la altura de aproximadamente es de 3 m, así mismo se observa que este arriestre en la unión con el muro principal presentar un acero de refuerzo a manera de suncho en estado corroído.

Muro de mampostería principal

Muro de adobe

Arriestre de elemento de mampostería

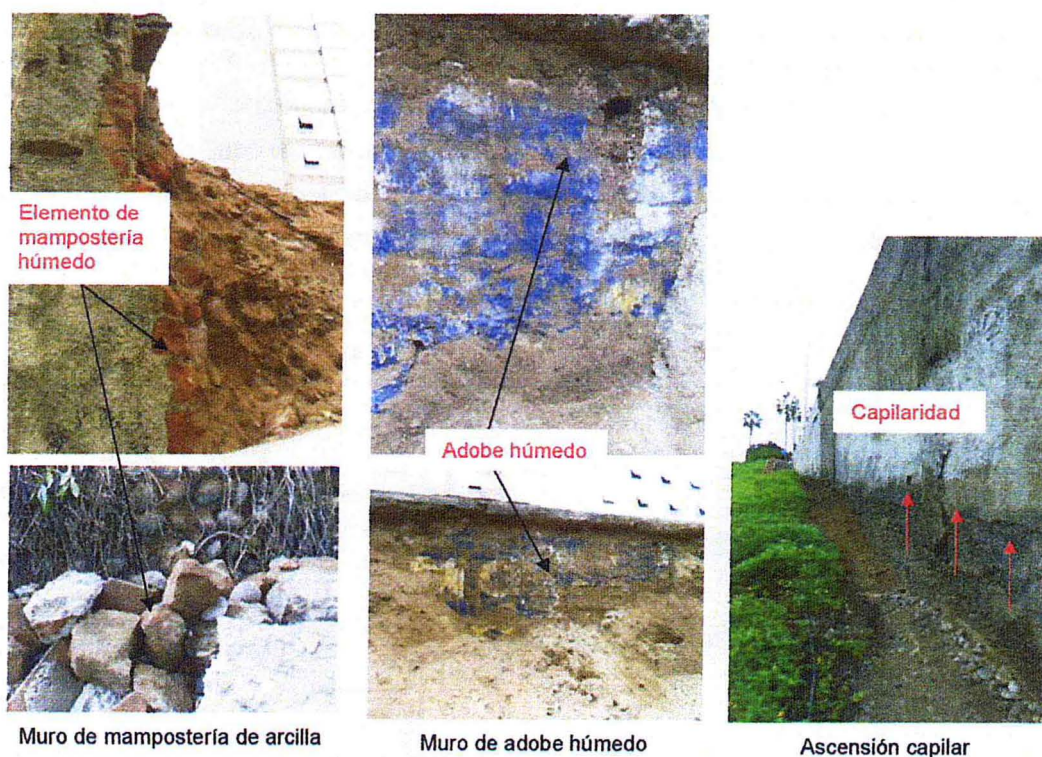
**Fotos N° 6:** Condición Humedad de elementos de adobe y mampostería de arcilla

En general los muros de mampostería y de adobe existente y/o colapsado, se ha observado que se encuentran húmedos debido a lo siguientes efectos:

- Efecto de ascensión capilar de agua producto del riego tecnificado desarrollado en el material de talud ubicado al pie del muro colapsado
- Condiciones climática, humedad relativa en el ambiente de hasta 100%.

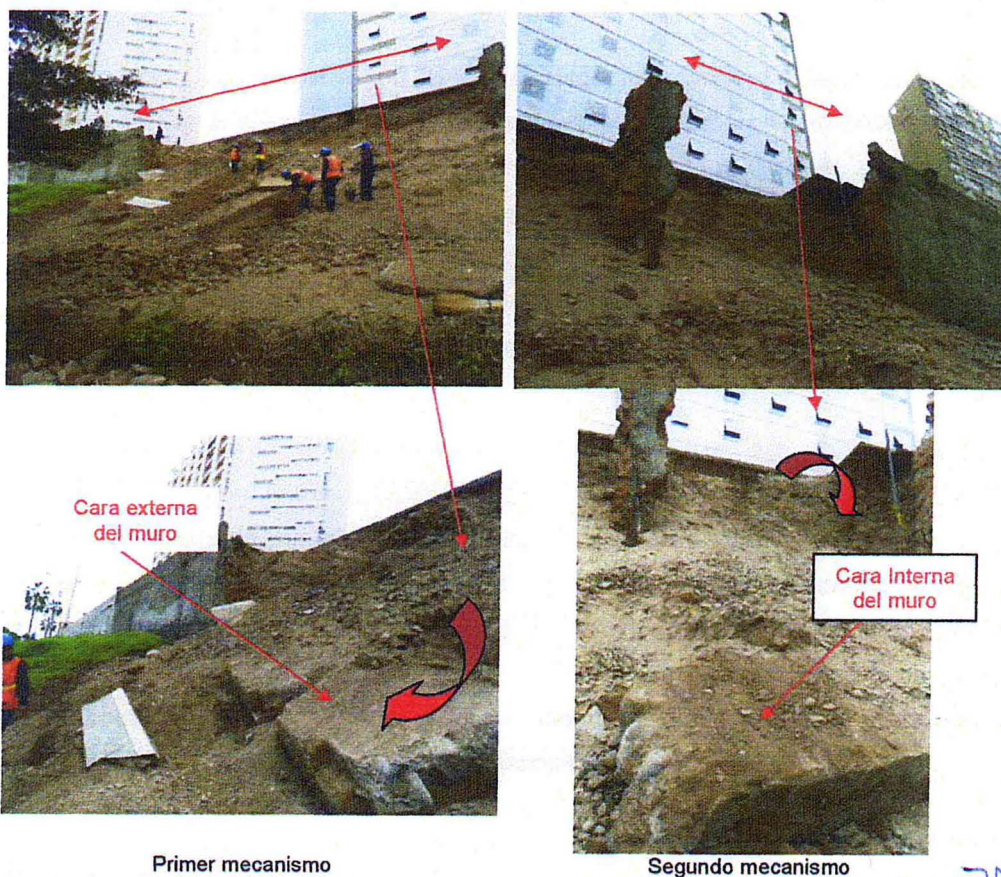
Fotos N° 7: Forma de colapso del muro

La forma de colapso es de dos formas:

- El primer mecanismo está asociado al deslizamiento del muro de forma rotacional en casi el 70% de la longitud del muro colapsado, la superficie de falla se ha definido en la cara del muro de adobe existente y sale por la parte inferior del muro por el suelo de cimentación.
- El segundo mecanismo se encuentra en un tramo de 5 m aproximadamente, en donde el muro ha fallado por tracción (momento), debido o a causa del movimiento o desplazamiento que ha causado el deslizamiento del primer mecanismo.

Primer mecanismo

Segundo mecanismo

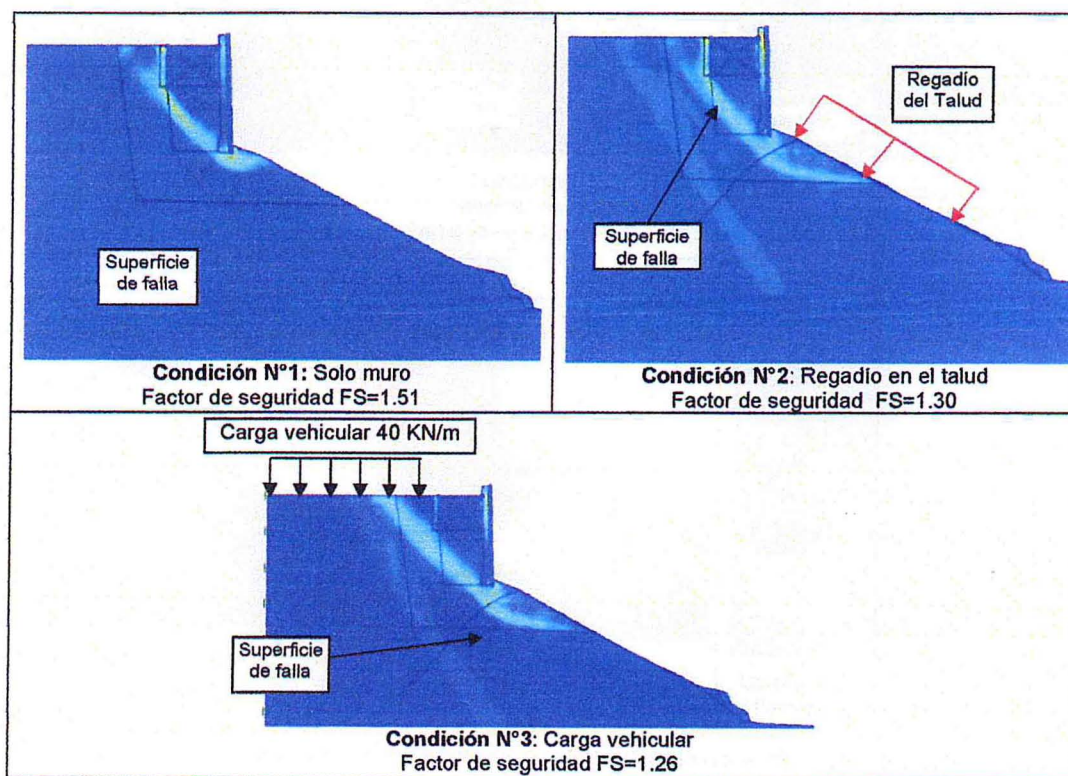
Figura 7-1 Análisis Estático bajo condiciones Normales de carga y efectos del agua en el talud.

Los análisis estáticos que simulen el colapso del muro serán evaluados mediante métodos numéricos vía elementos finitos, donde se tendrá en cuenta el agua en el talud, carga vehicular y reducción de resistencia de los elementos del muro por humedecimiento. El factor de seguridad para el colapso del muro es igual a 1 (FS=1), el mismo que será obtenido mediante el criterio de reducción de esfuerzos. En las siguientes figuras se muestra los análisis realizados.

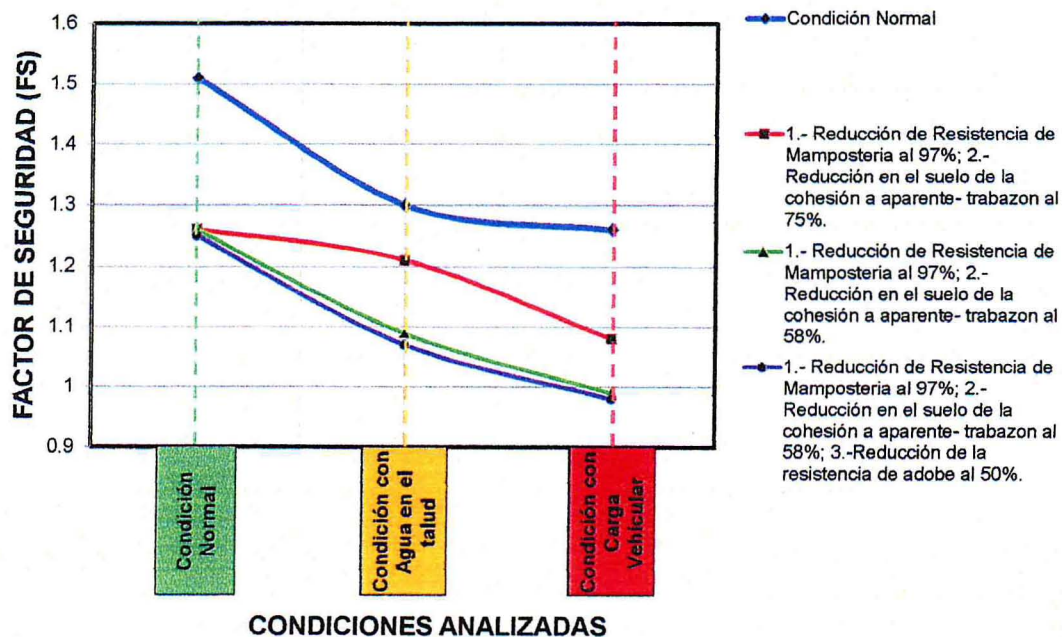
Gráfico 7.1 Factor de Seguridad del muro Colapsado ante condiciones actuantes.

En el siguiente gráfico se muestra la interpolación de variables o condicionantes actuantes que han provocado el colapso del muro del malecón Balta.
