**EVALUACIÓN DE LA ESTABILIDAD DEL TALUD**  
**DEL ACANTILADO DE LA COSTA VERDE FRENTE A**  
**A ESTACIÓN SUPERIOR DE INICIO DEL TELEFÉRICO ZIG ZAG**  
**MIRAFLORES, LIMA**

Estudio No M5127B

Lima, noviembre del 2019

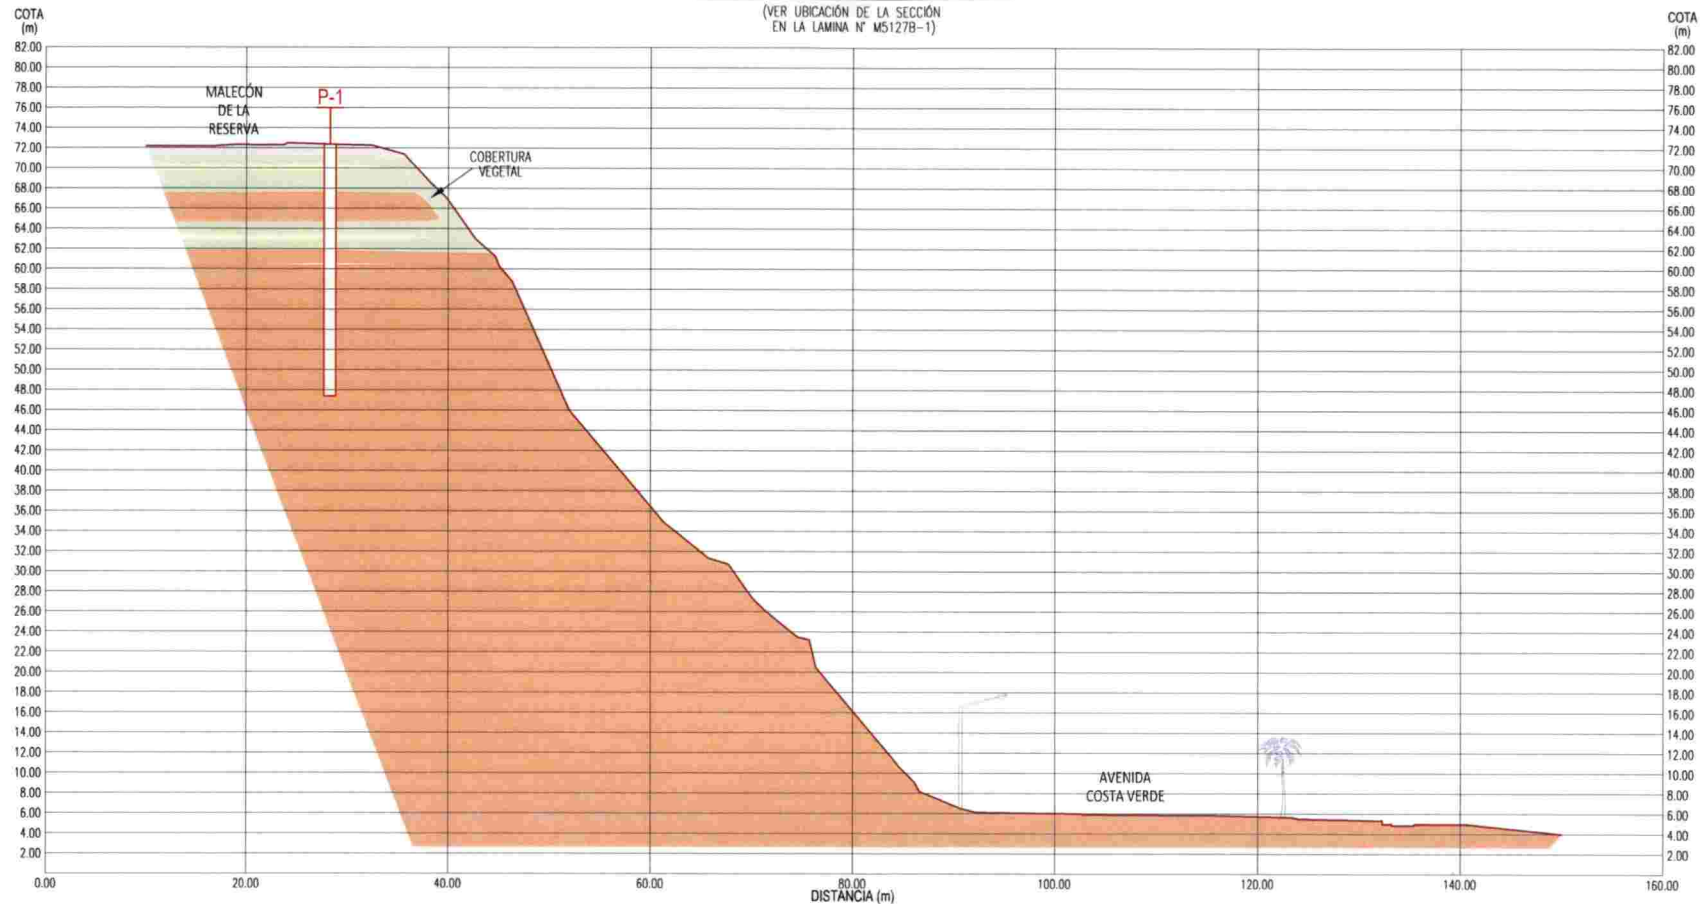
# SECCIÓN ESTRATIGRÁFICA S - 4

En la Lámina No M5127B-2 se presenta una sección estratigráfica típica del talud del acantilado que pasa por el centro del área que será ocupada por la estación. Los parámetros que corresponden a cada estrato de suelos se indican en el acápite 6.0

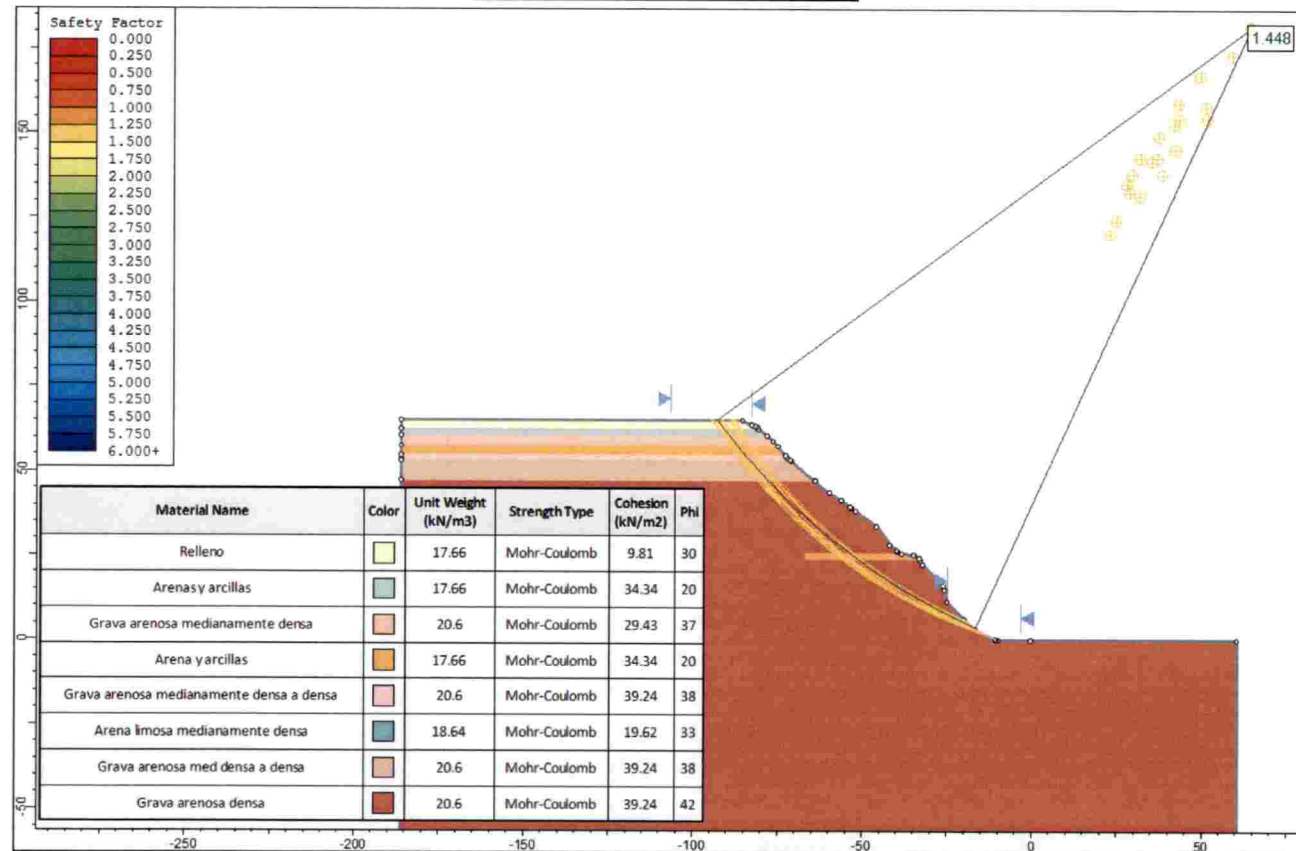
**ANÁLISIS DE ESTABILIDAD DEL TALUD**  
**CONDICIÓN ESTÁTICA – SECCIÓN S-1**

**FS = 1.448 (Global)**

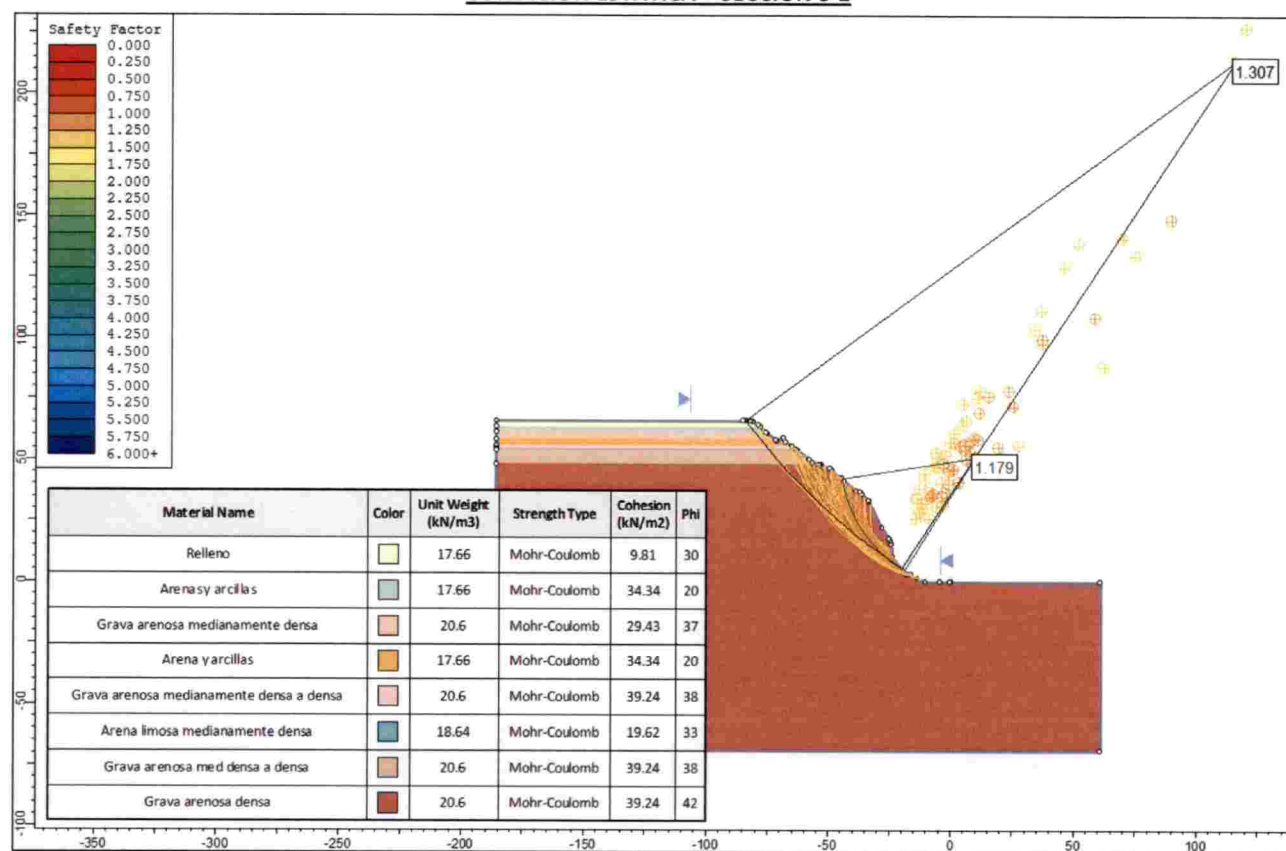
**ANÁLISIS DE ESTABILIDAD DEL TALUD**  
**CONDICIÓN ESTÁTICA – SECCIÓN S-2**

**FS = 1.307 (Global); FS = 1.179 (Local)**

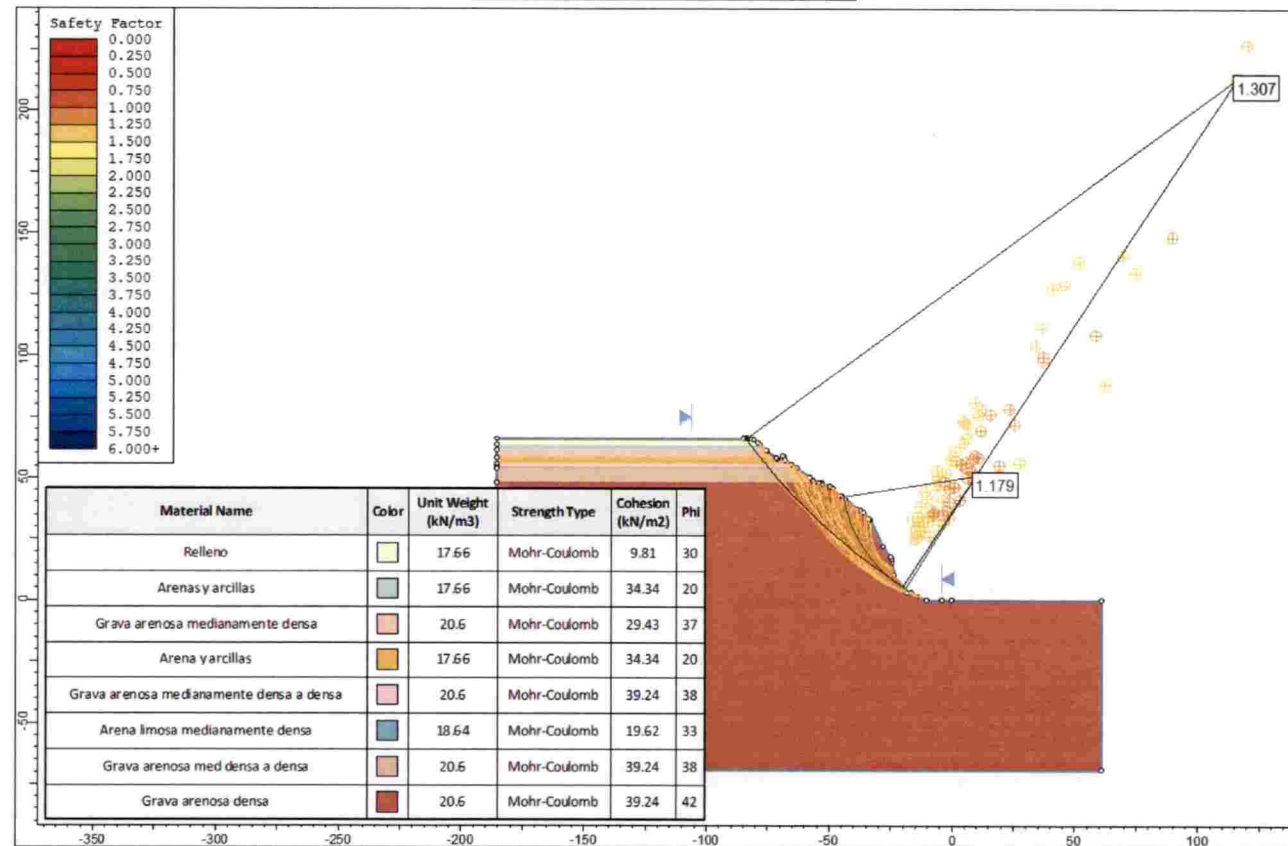
**ANÁLISIS DE ESTABILIDAD DEL TALUD**  
**CONDICIÓN ESTÁTICA – SECCIÓN S-3**

**FS = 1.307 (Global); FS = 1.179 (Local)**

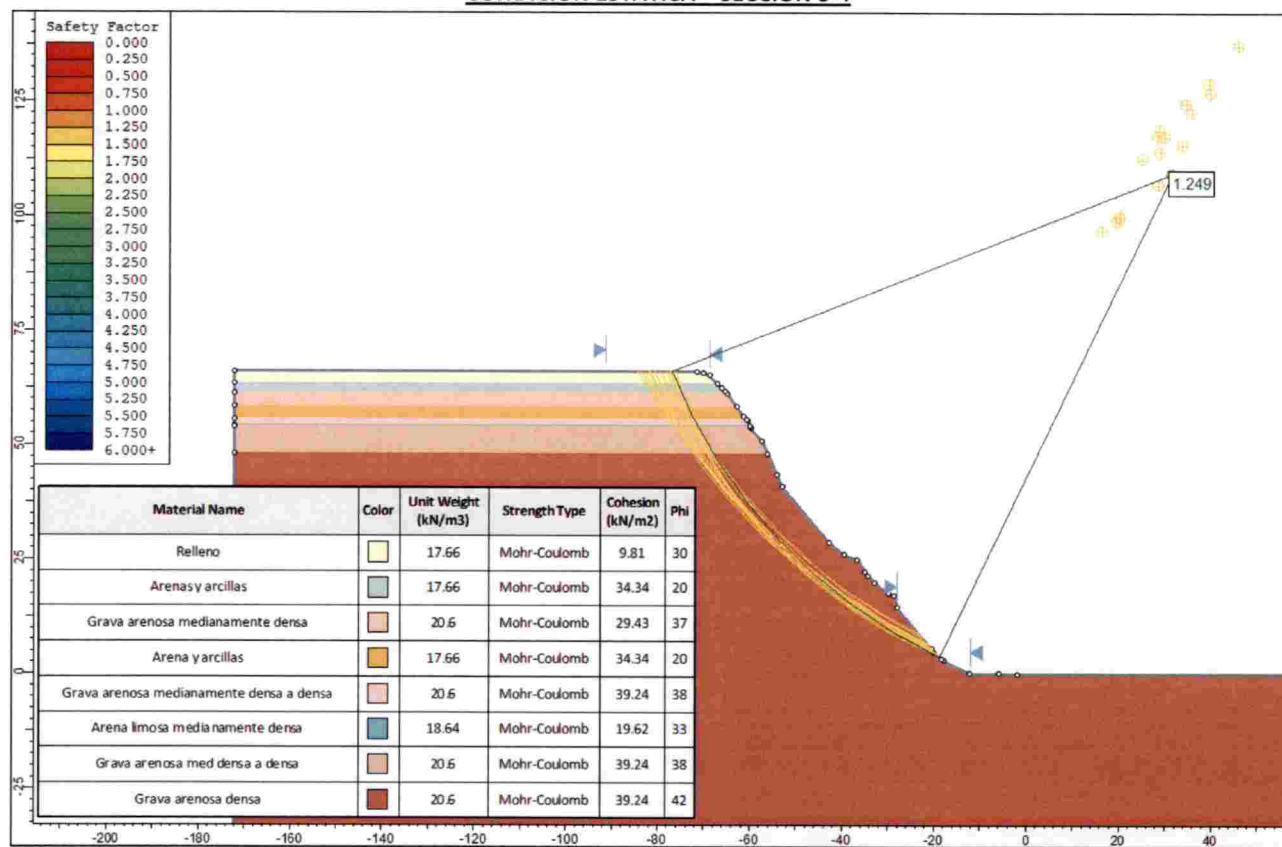
**ANÁLISIS DE ESTABILIDAD DEL TALUD**  
**CONDICIÓN ESTÁTICA – SECCIÓN S-4**

**FS = 1.249 (Global)**

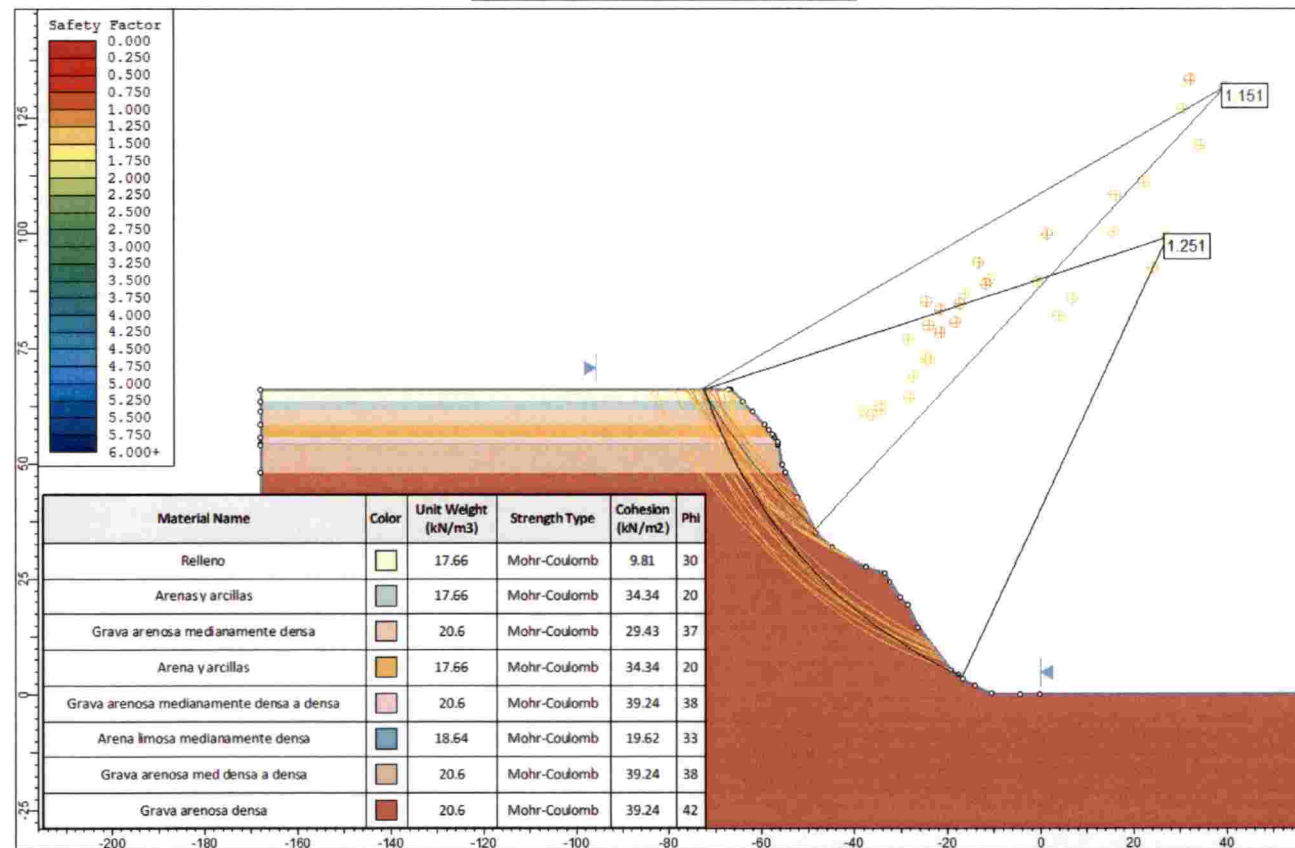
**ANÁLISIS DE ESTABILIDAD DEL TALUD**  
**CONDICIÓN ESTÁTICA – SECCIÓN S-5**

**FS = 1.251 (Global); FS = 1.151 (Local)**

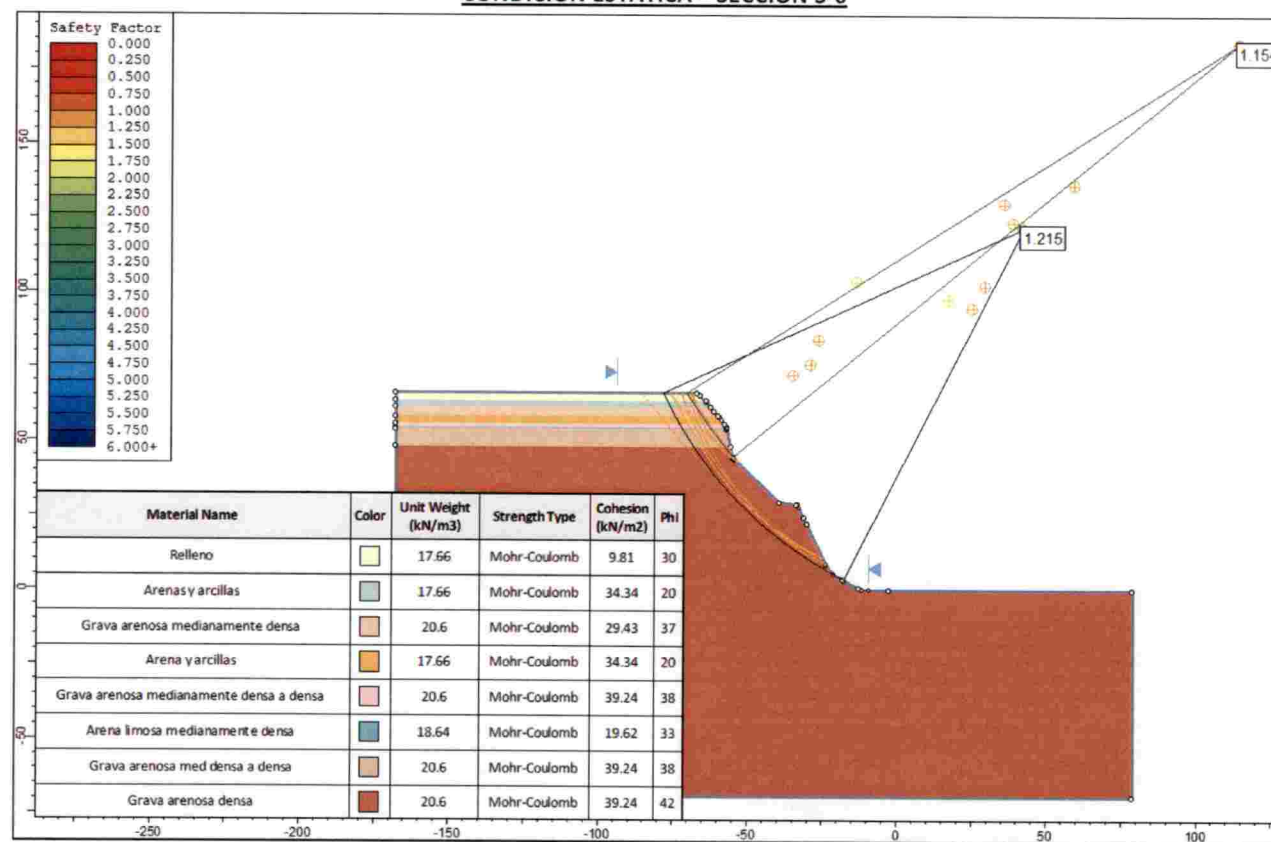
**ANÁLISIS DE ESTABILIDAD DEL TALUD**  
**CONDICIÓN ESTÁTICA – SECCIÓN S-6**

**FS = 1.216 (Global); FS = 1.154 (Local)**

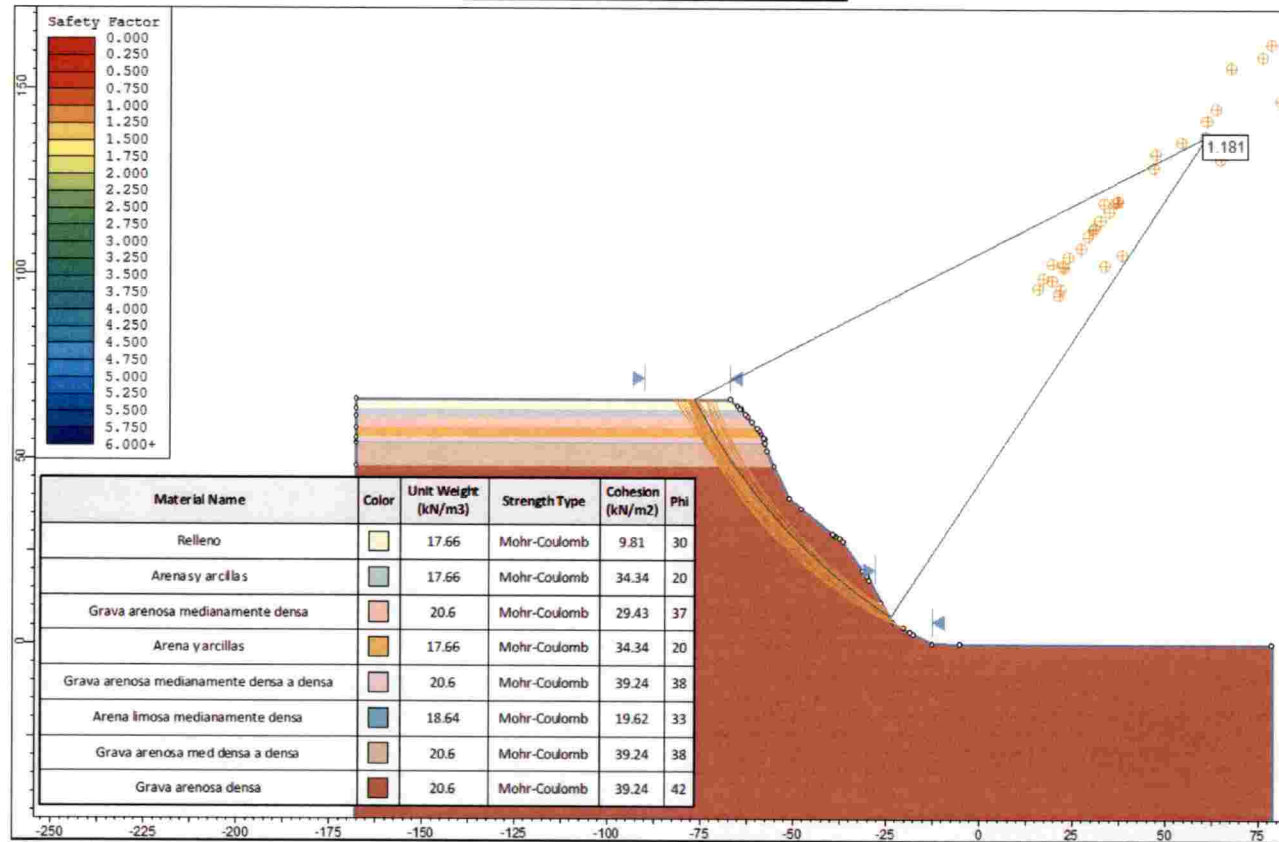
**ANÁLISIS DE ESTABILIDAD DEL TALUD**  
**CONDICIÓN ESTÁTICA – SECCIÓN S-7**

**FS = 1.181 (Global)**

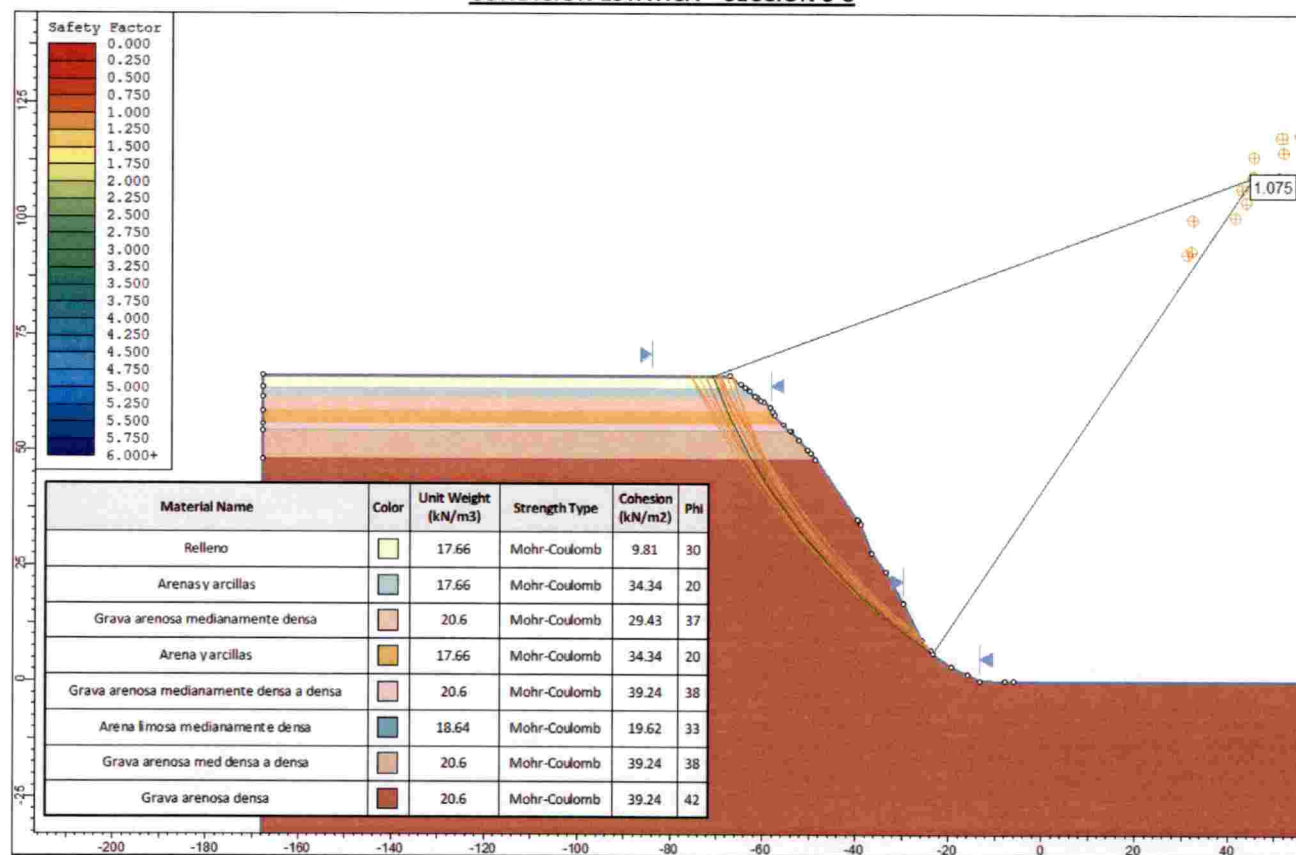
**ANÁLISIS DE ESTABILIDAD DEL TALUD**  
**CONDICIÓN ESTÁTICA – SECCIÓN S-8**

**FS = 1.075 (Global)**

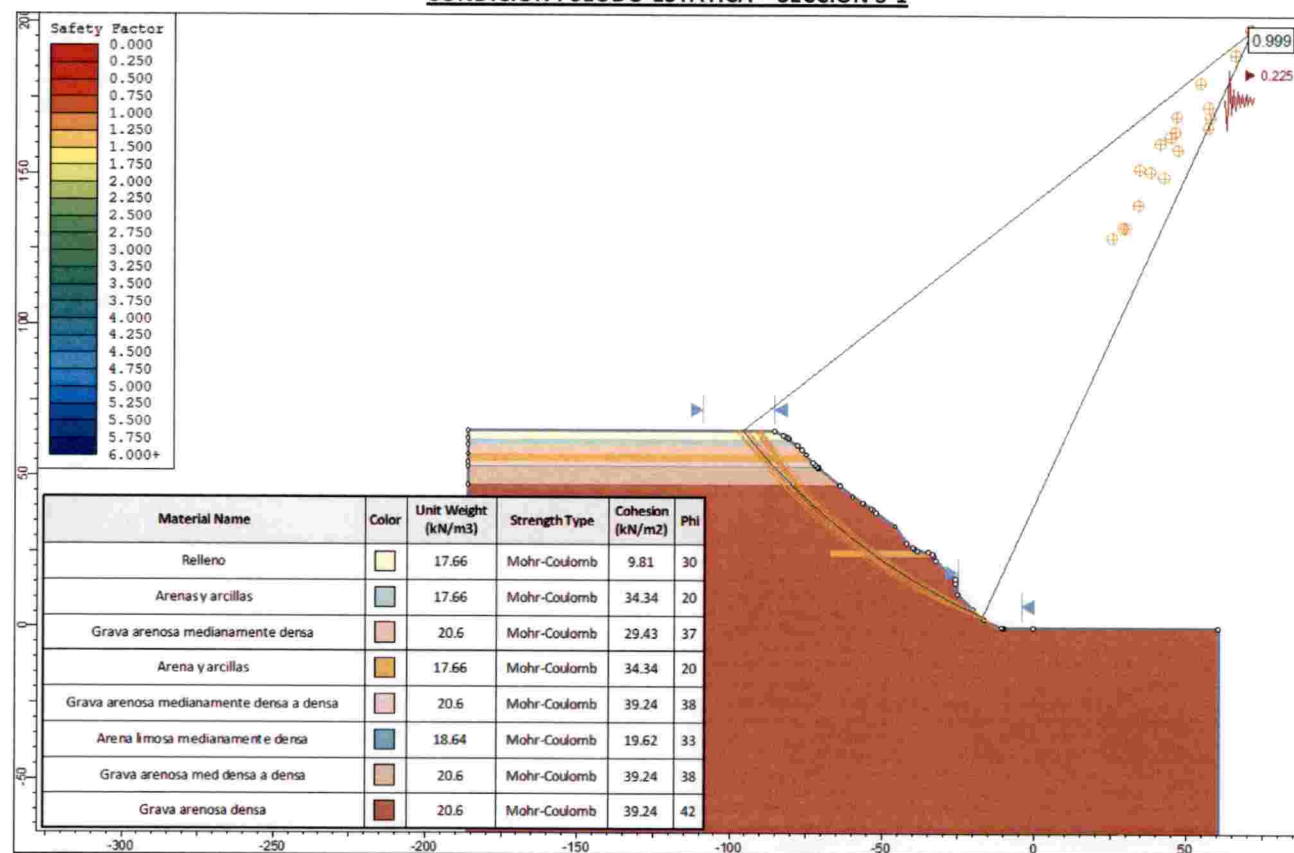
**ANÁLISIS DE ESTABILIDAD DEL TALUD**  
**CONDICIÓN PSEUDO-ESTÁTICA – SECCIÓN S-1**

**Coefficiente sísmico: 0.225, FS = 0.999 (Global)**

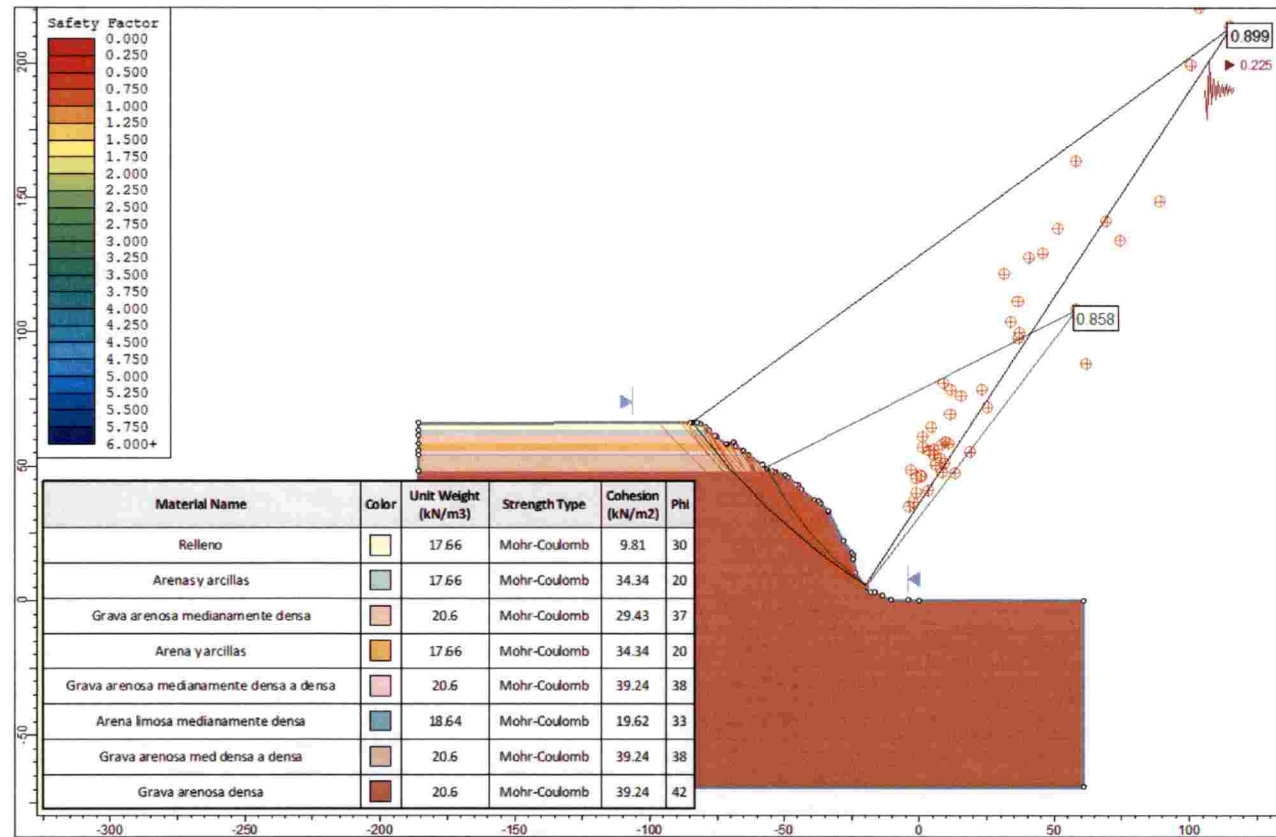
**ANÁLISIS DE ESTABILIDAD DEL TALUD**  
**CONDICIÓN PSEUDO-ESTÁTICA – SECCIÓN S-2**

**Coefficiente sísmico: 0.225, FS = 0.899 (Global); FS = 0.858 (Local)**

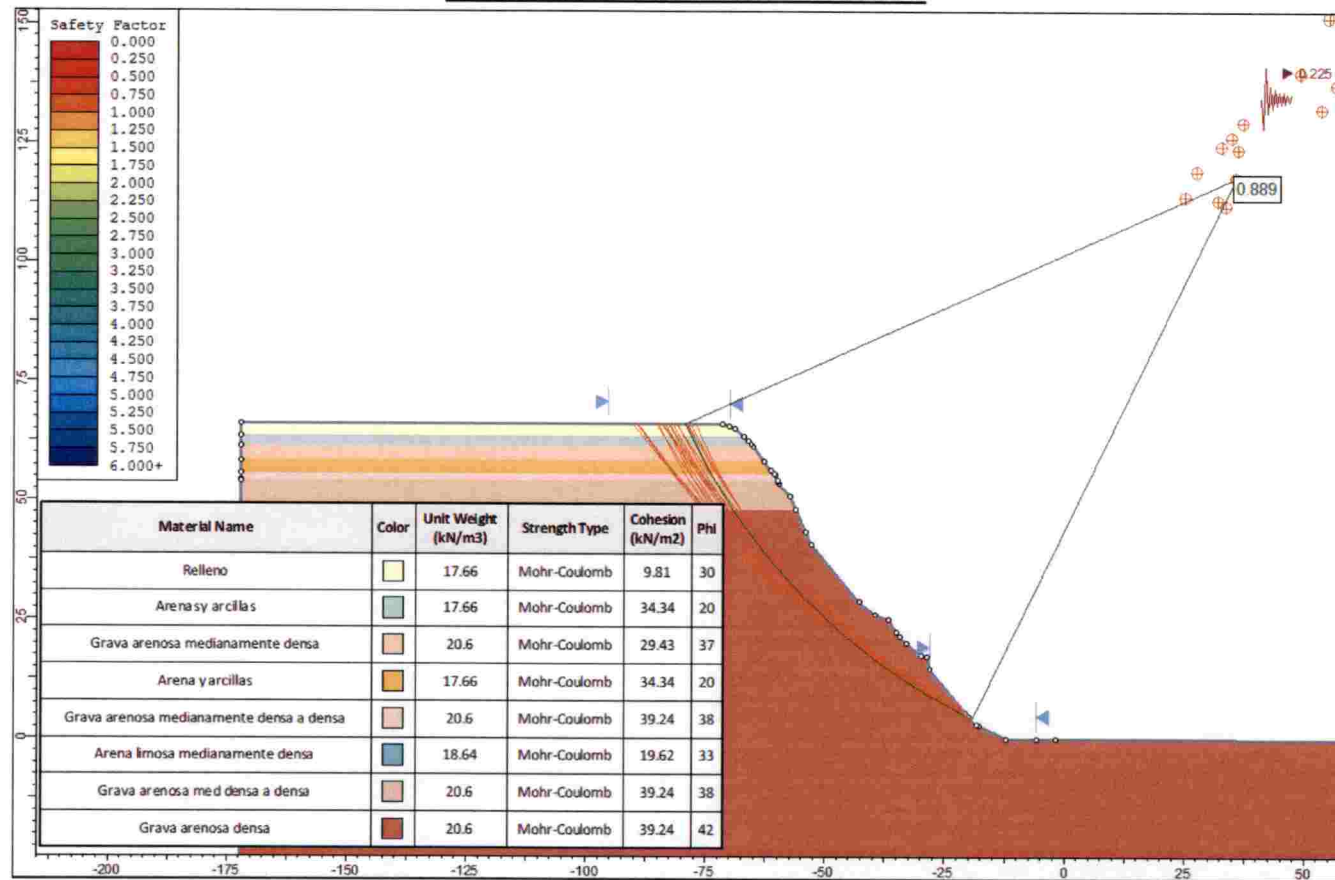
**ANÁLISIS DE ESTABILIDAD DEL TALUD**  
**CONDICIÓN PSEUDO-ESTÁTICA – SECCIÓN S-4**

**Coefficiente sísmico: 0.225, FS = 0.889 (Global)**

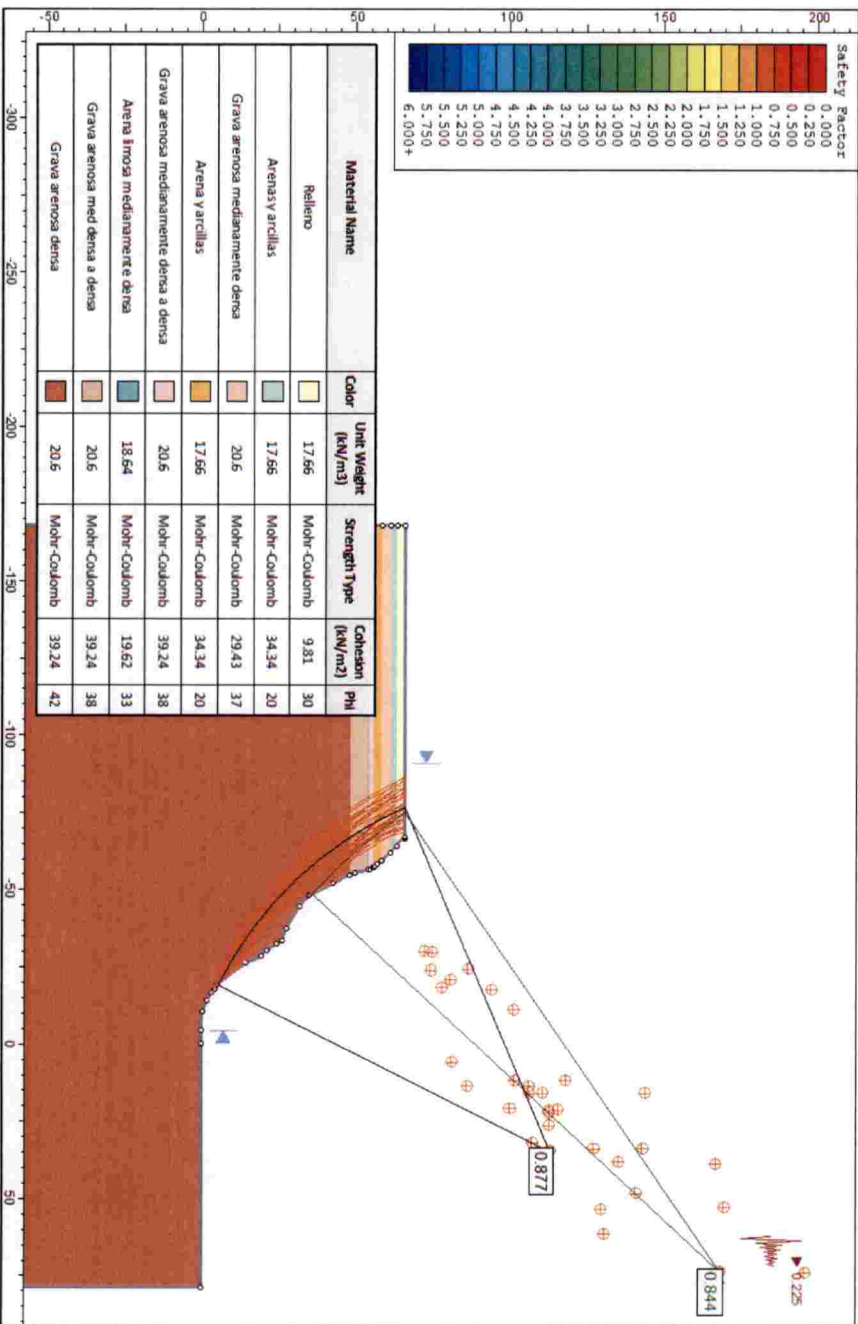
ANÁLISIS DE ESTABILIDAD DEL TALUD  
CONDICIÓN PSEUDO-ESTÁTICA – SECCIÓN S-5

Coefficiente sísmico: 0.225, FS = 0.877 (Global); FS = 0.844 (Local)

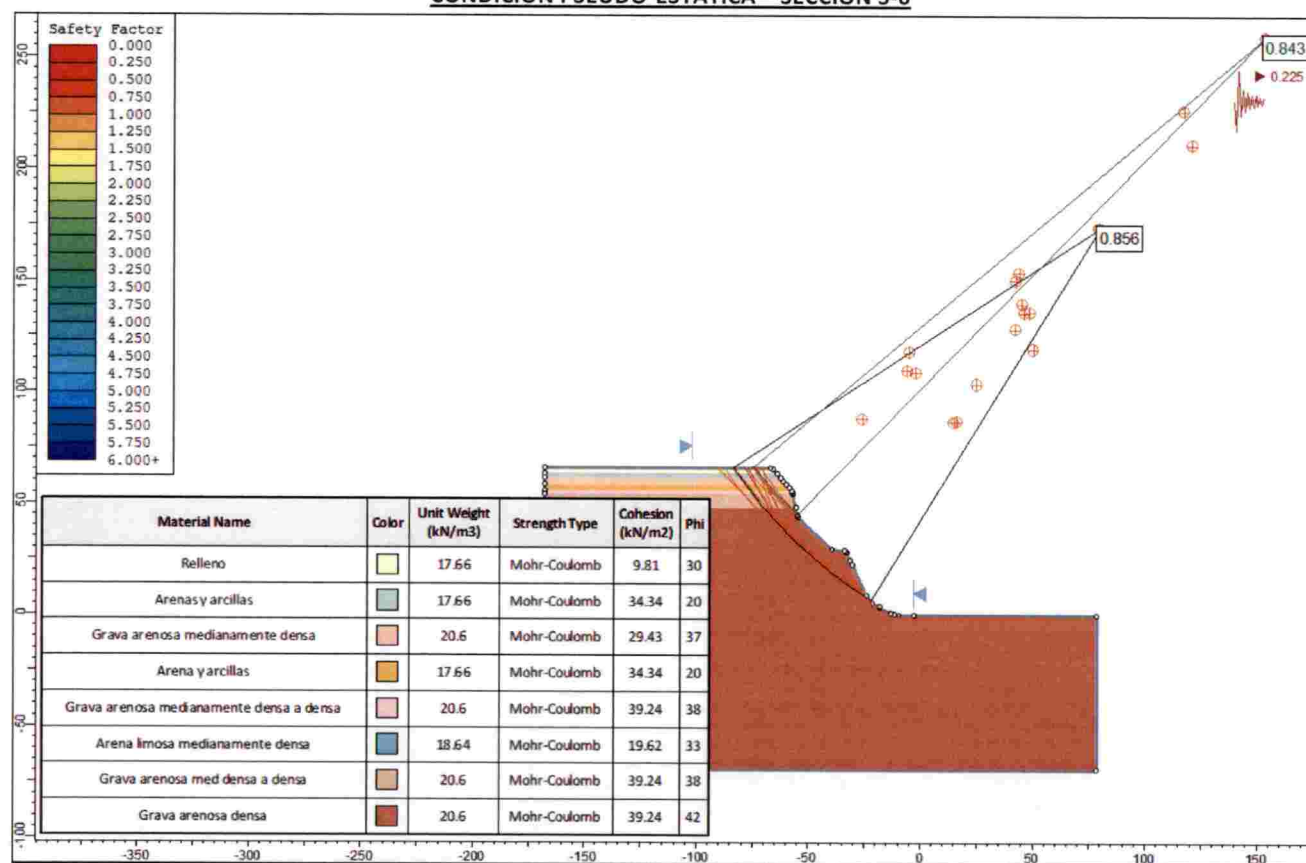
**ANÁLISIS DE ESTABILIDAD DEL TALUD**  
**CONDICIÓN PSEUDO-ESTÁTICA – SECCIÓN S-6**

**Coefficiente sísmico: 0.225, FS = 0.856 (Global); FS = 0.843 (Local)**

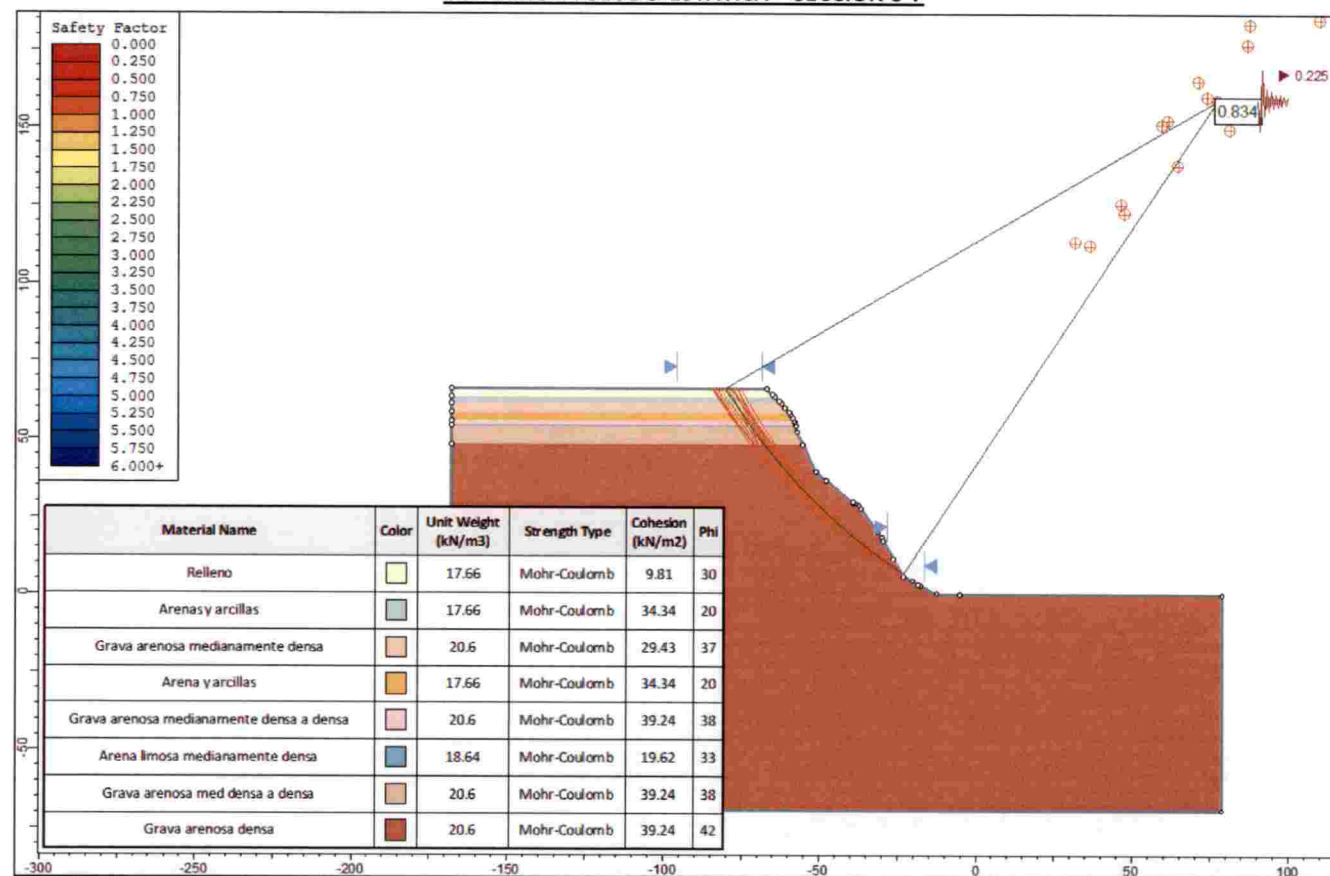
**ANÁLISIS DE ESTABILIDAD DEL TALUD**  
**CONDICIÓN PSEUDO-ESTÁTICA – SECCIÓN S-7**

**Coefficiente sísmico: 0.225, FS = 0.834 (Global)**

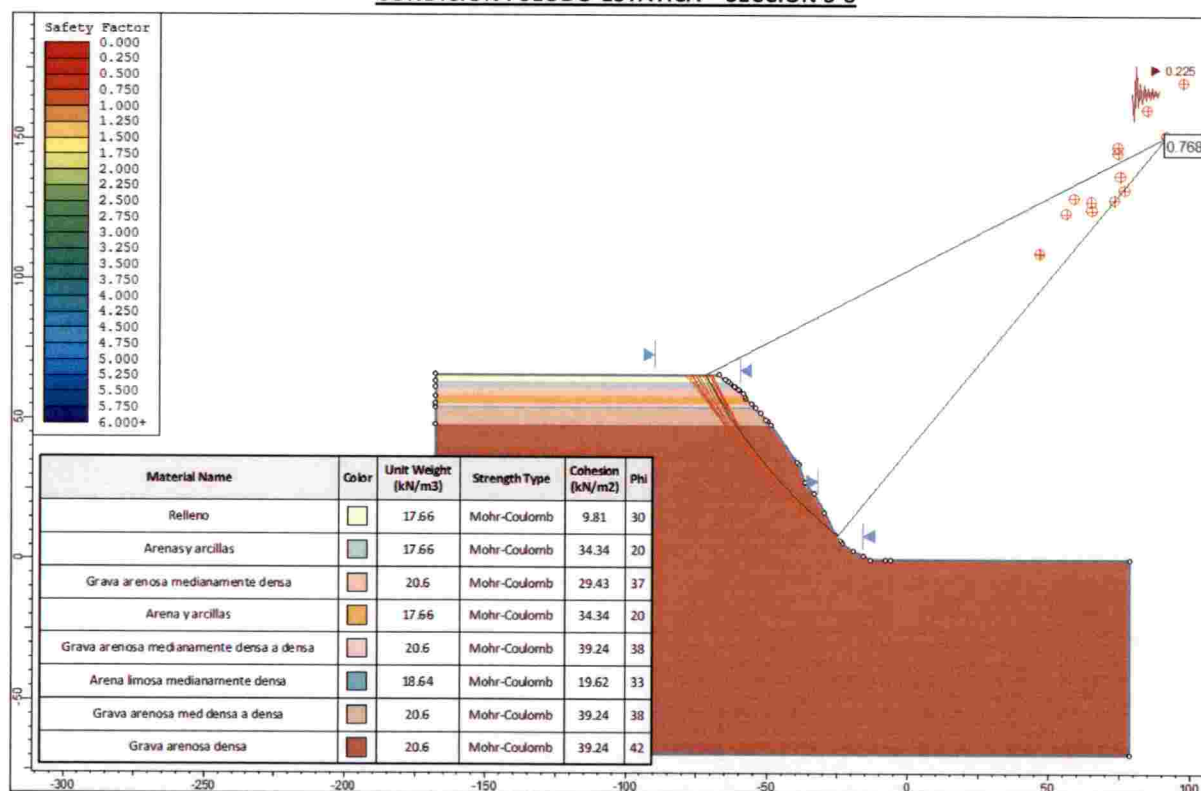
**ANÁLISIS DE ESTABILIDAD DEL TALUD**  
**CONDICIÓN PSEUDO-ESTÁTICA – SECCIÓN S-8**

**Coeficiente sísmico: 0.225, FS = 0.768 (Global)**

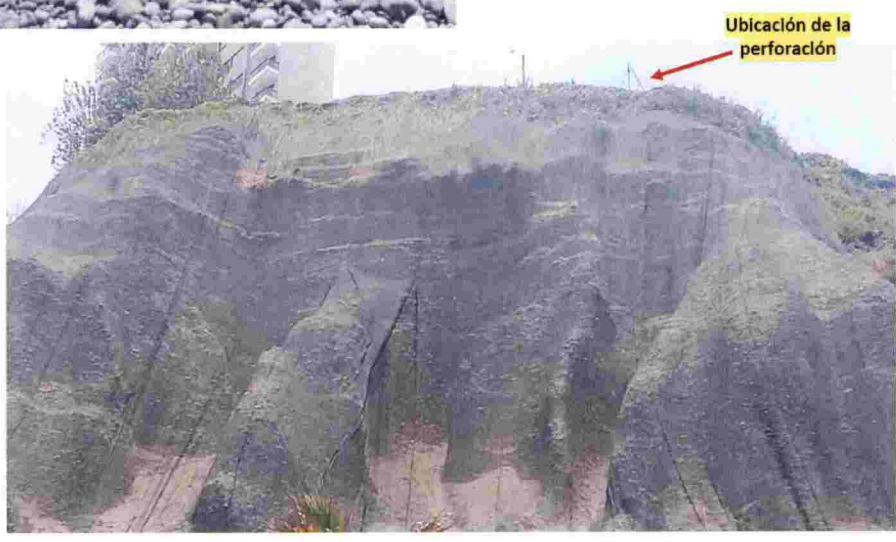
VISTA PANORÁMICA DEL  
TALUD DEL ACANTILADO

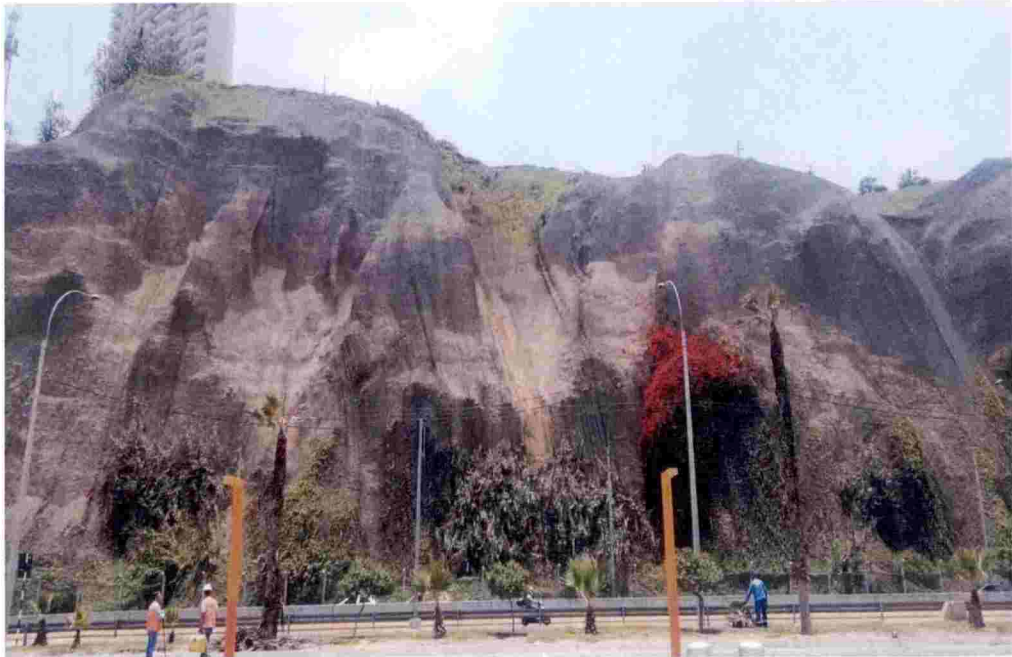
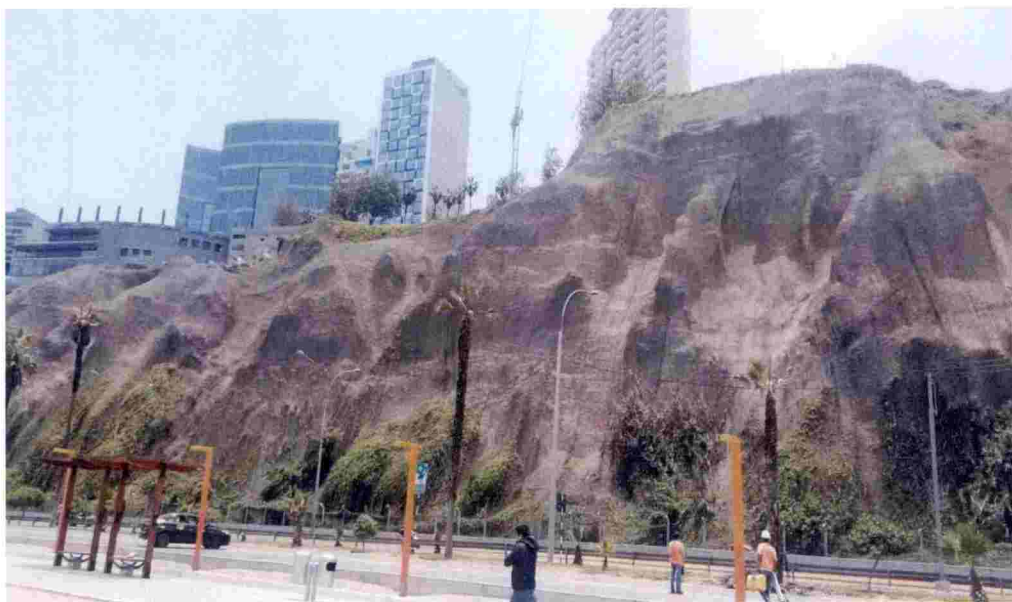
VISTAS DEL TALUD DEL ACANTILADO
