## Informe de la evaluación de peligros geofísicos en el distrito de Miraflores

Lima - Perú  
Julio, 2019

# **Evaluación de peligros geofísicos en el Distrito de Miraflores, Departamento de Lima**

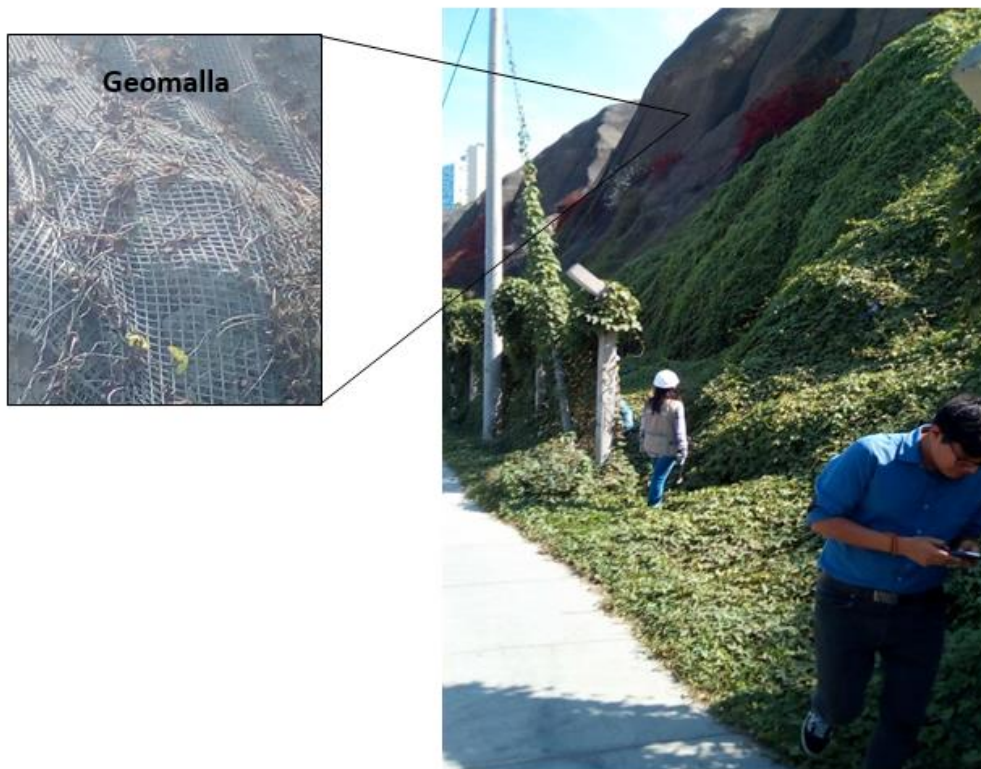
Actualmente, el acantilado en el distrito de Miraflores con una longitud aproximada de 4.5 km se encuentra cubierto por geomallas con vegetación, cuya función es retener el material desprendido, evitar la erosión eólica y que este, al caer no dañe algún vehículo y/o peatón circundante en la vía costanera y/o circuito de playas (Figura 30).

Figura 30. Geomalla recubre el acantilado en el distrito de Miraflores.

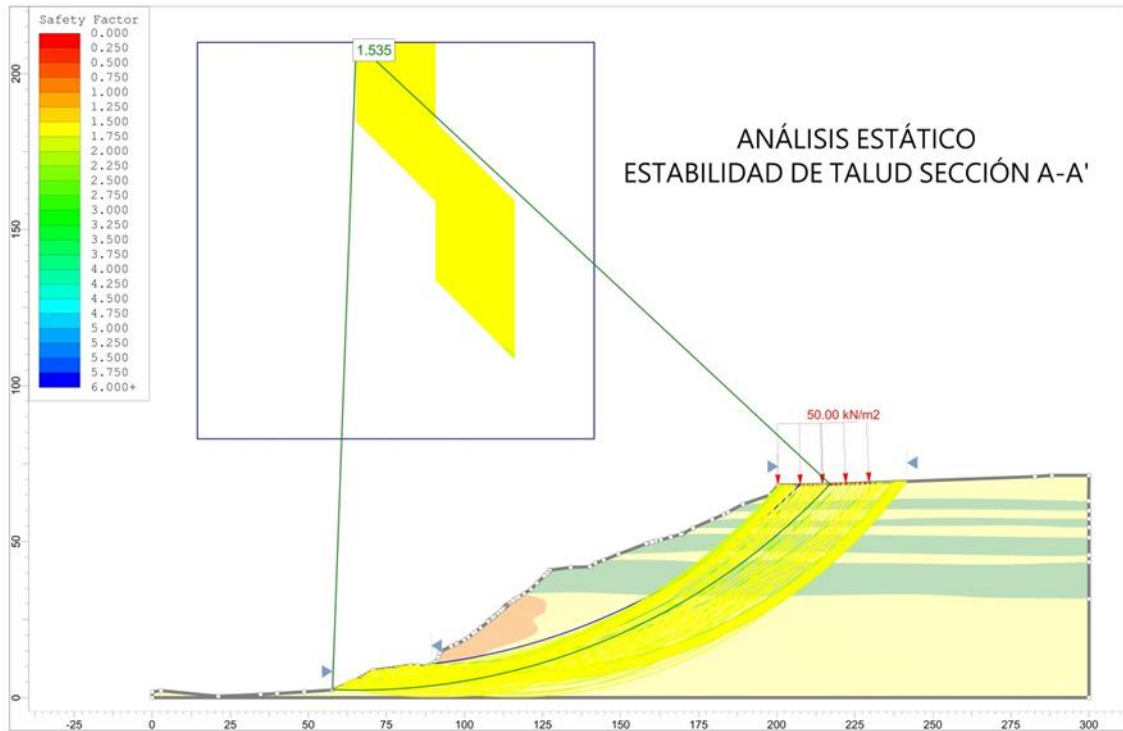
Figura 34. Análisis Estático de la sección A-A' con factor de Seguridad de 1.535

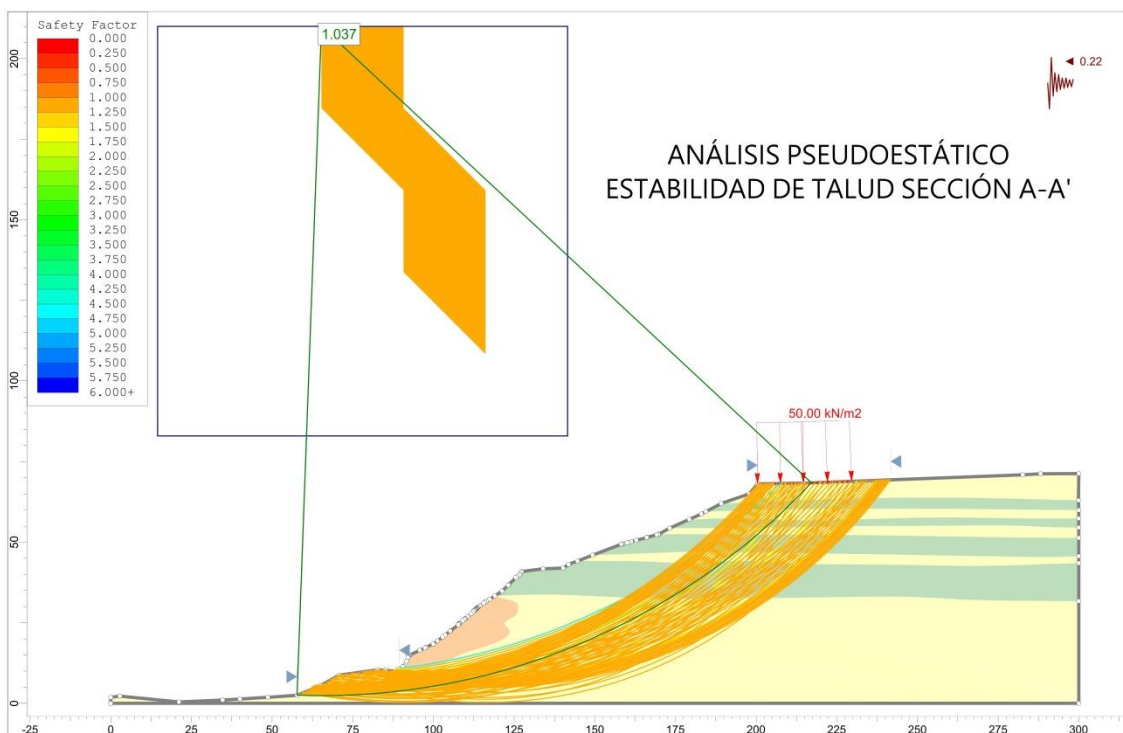
Para el análisis pseudoestático, al cual se le agrego un coeficiente sísmico de esfuerzo lateral de 0.22g, FS es de 1.037 para condiciones estables (Figura 35).

Figura 35. Análisis Pseudoestático de la sección A-A' con factor de Seguridad de 1.037

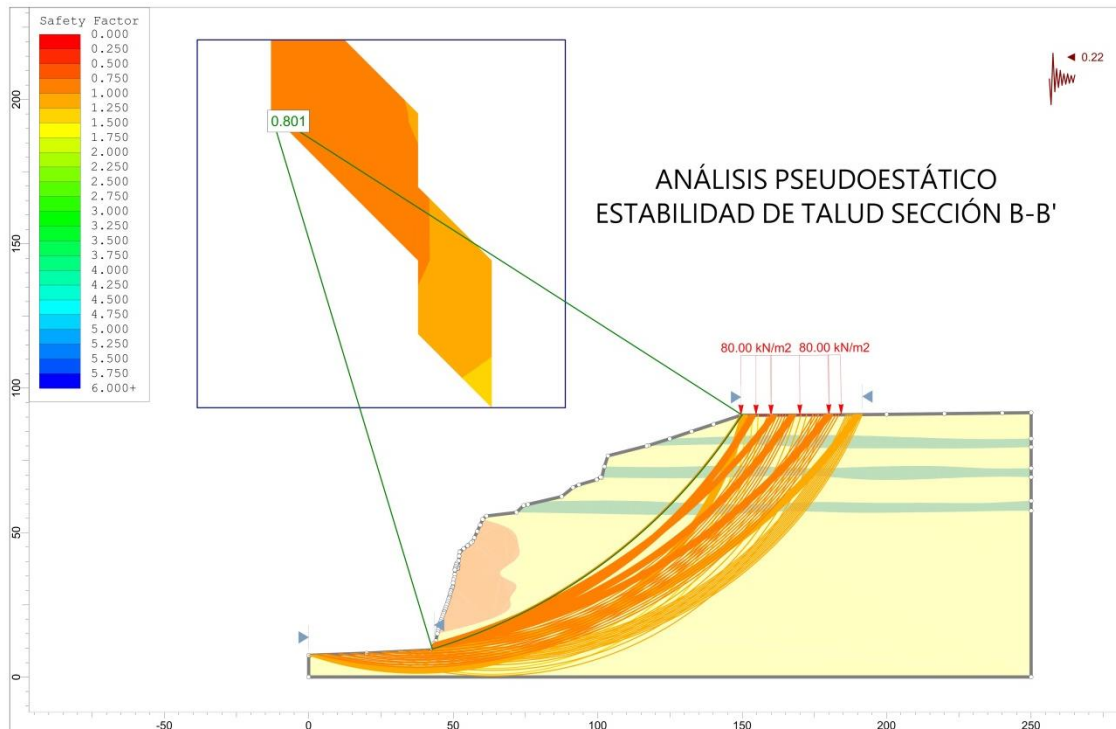
Esta sección se ubica al norte de la sección B-B', a la altura del centro comercial Larcomar, se obtuvo el FS para un análisis estático de estabilidad de 1.170 (condición estable) (Figura 36). En el análisis pseudoestático se le añadió el coeficiente sísmico de 0.22 g, dando como resultado el FS de 0.801, lo cual indica inestabilidad en esta parte del talud para condiciones de esfuerzos laterales (Figura 37). En esta sección, los materiales que lo conforman son lentes de arenas aproximadamente de 0,50 m a 1 m de potencia intercalado con gravas soportadas en matriz limo arcillosa arenosa (parte superior); en la parte media del acantilado está conformado por el conglomerado (gravas soportadas en matriz limo arcillo arenoso) y, la parte inferior del talud lo conforman la capa de travertinos que se encuentra cubriendo al conglomerado. Debido a esta condición cuando se aplica el coeficiente sísmico el talud muestra inestabilidad.

Figura 37. Análisis Pseudoestático de la sección B-B' con factor de seguridad de 0.801

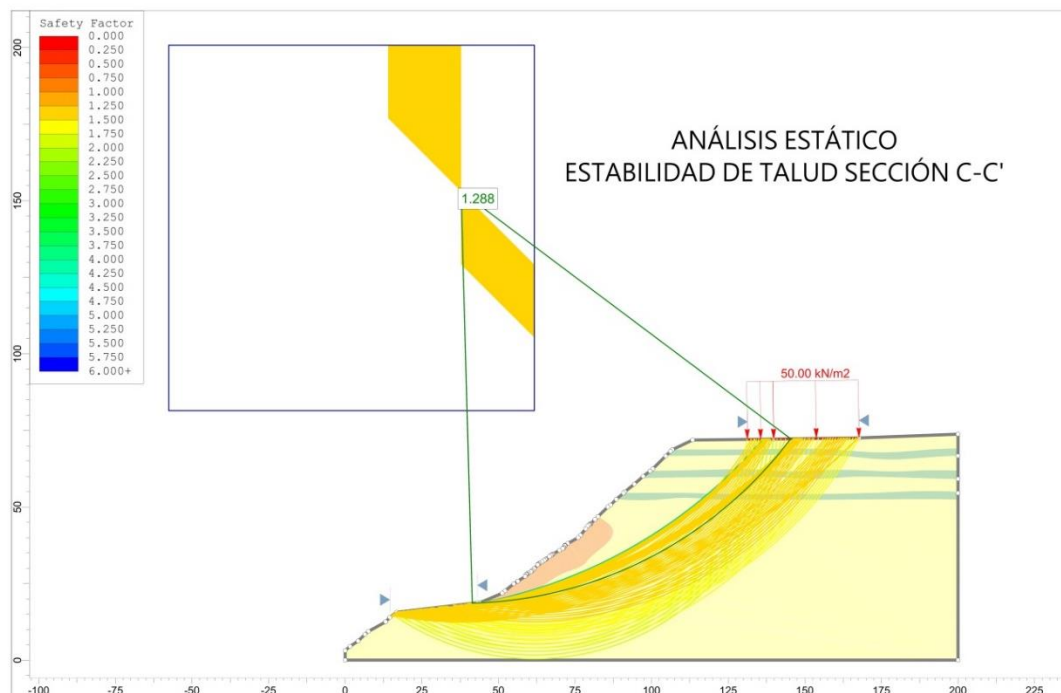
En esta sección el factor de seguridad para el análisis estático es de 1.288 en condiciones estables y para el pseudoestático es de 0.906 en condición inestable (Figura 38). En esta sección se aprecia la tendencia de reducción del espesor de travertino en la parte inferior del acantilado, lo cual a diferencia de la sección A-A' lo hace inestable (Figura 39).

Figura 38. Análisis Estático de la sección C-C' con factor de seguridad de 1.288

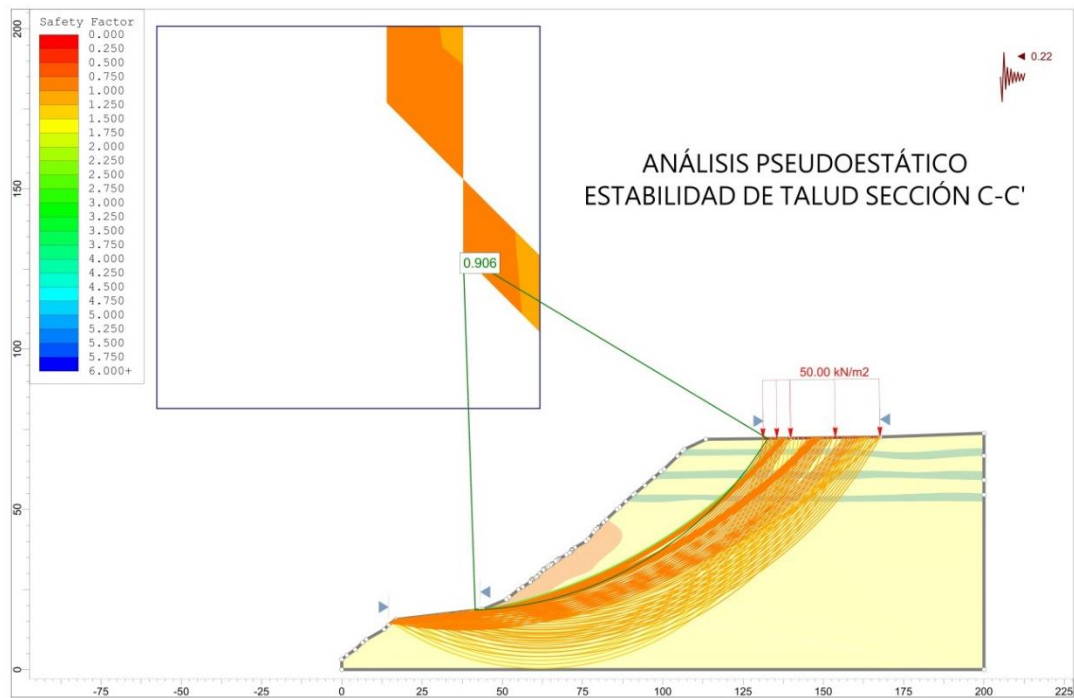
Figura 39. Análisis Pseudoestático de la sección C-C' con factor de seguridad de 0.906

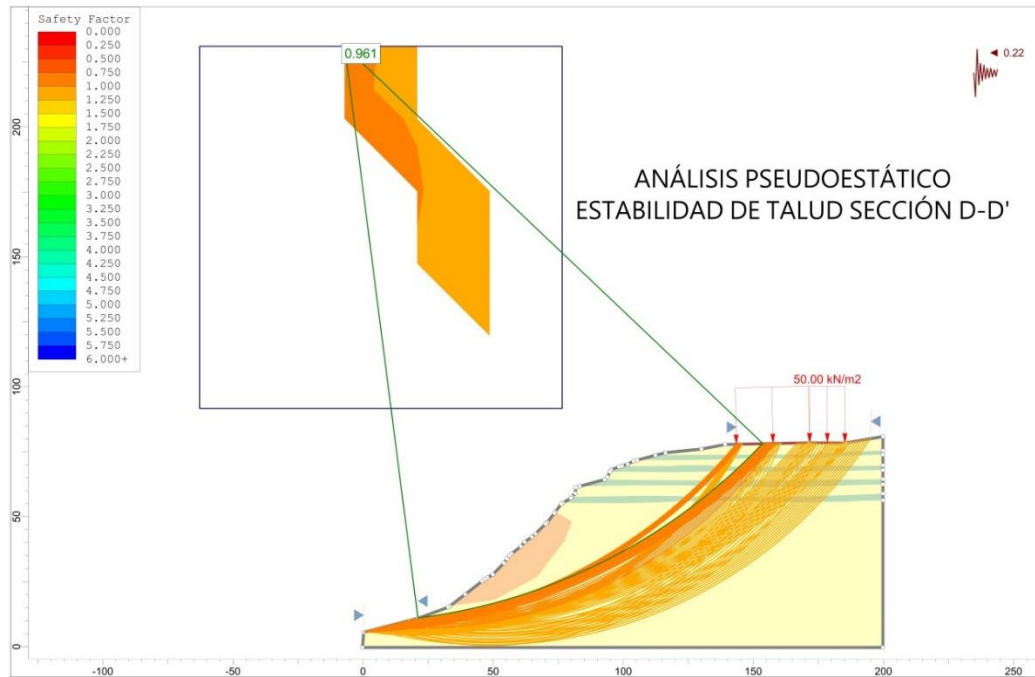
El FS para el análisis estático es de 1.415 en condición estable (Figura 40) y para el pseudoestático de 0.961 (Figura 41), esta sección presenta mayor valor que la sección C-C' debido a que el material que conforma este talud son gravas soportadas en matriz limosa de compacidad alta y los lentes de arenas reducen su tamaño.

Figura 41. Análisis Pseudoestático de la sección D-D' con factor de seguridad de 0.961.

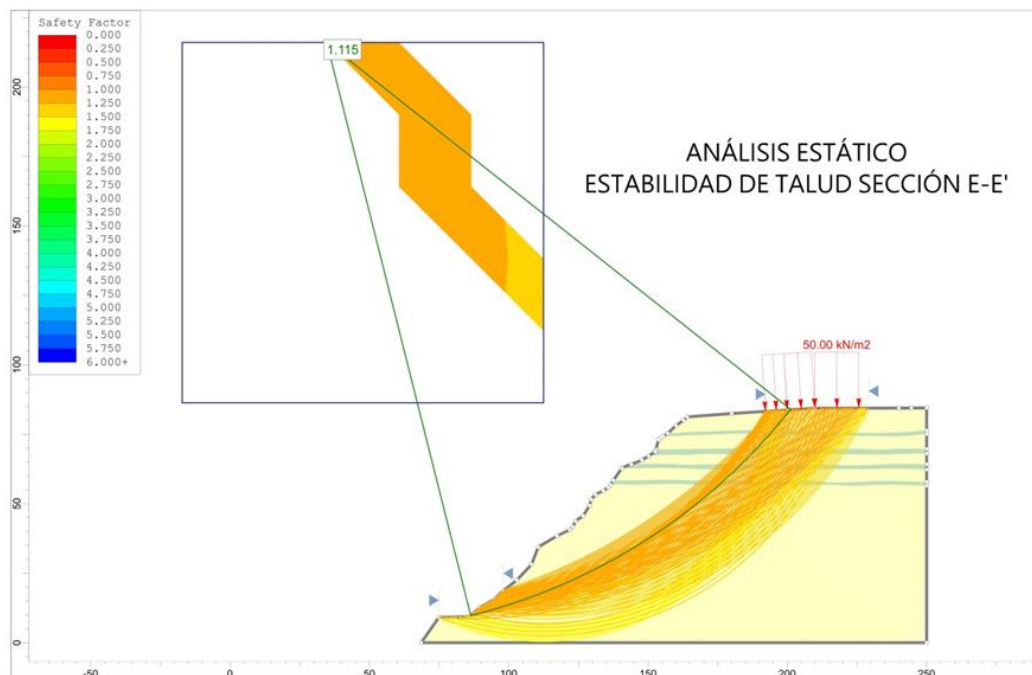
El FS en el análisis estático es de 1.115 en condición estable (Figura 42), y para el pseudoestático, aplicando un coeficiente sísmico de 0.22g es de 0.792 en condición inestable (Figura 43). En esta sección la pendiente es mayor a 60° aproximadamente, y no se encontró evidencias de capas de travertino en la parte inferior, estando conformado por gravas soportadas en matriz limo arcillosas arenosas, en la parte superior del talud se evidencia intercalación de lentes de arenas limosas arcillosas con gravas.

Figura 42. Análisis Estático de la sección E-E' con factor de seguridad de 1.115.

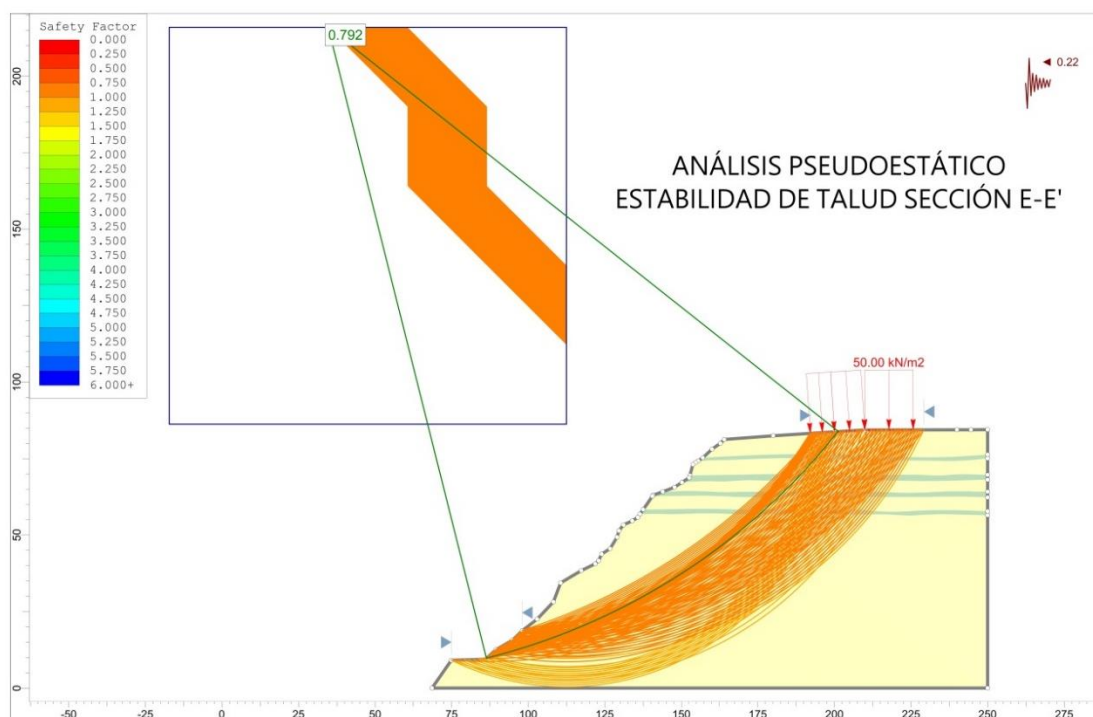
Figura 43. Análisis Pseudoestático de la sección E-E' con factor de seguridad de 0.792

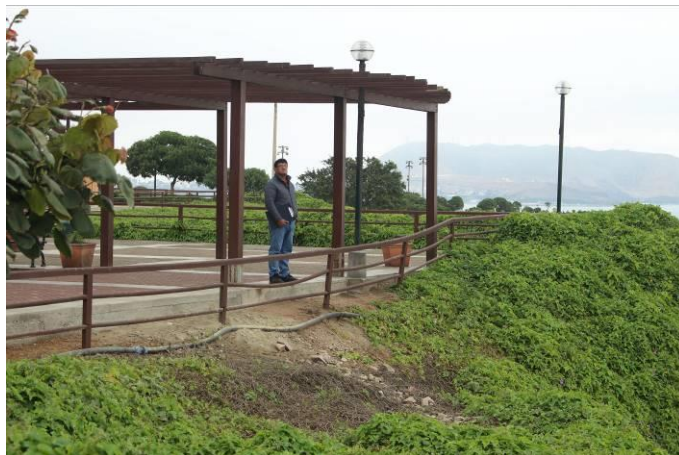
Corresponde a la parte alta del acantilado que se utiliza como mirador, lo que hace que sea frecuentemente visitado. Este punto tiene un cerco que apenas alcanza 1 m de altura aproximadamente, por lo es recomendable elevarlo ligeramente (Figura 46).

Figura 46. Vista  
de zona con  
cerco bajo

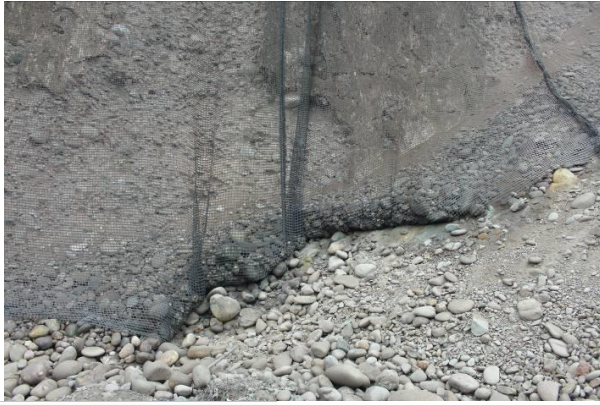
Se identificaron puntos en la parte baja de los acantilados donde las rocas desprendidas se han acumulado, y han comenzado a generar presión sobre las mallas, ocasionando el deterioro de las mismas al generar fricción, disminuyendo la vida útil de la geomalla instalada (Figuras 47 y 48a,b).

Figura 47. Vista de zona con depósitos de desprendimientos de rocas

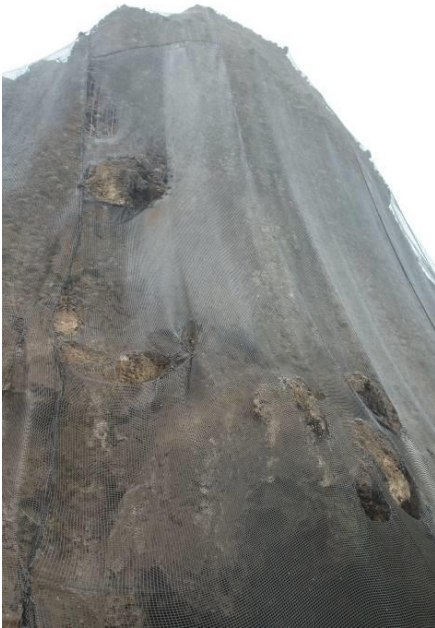
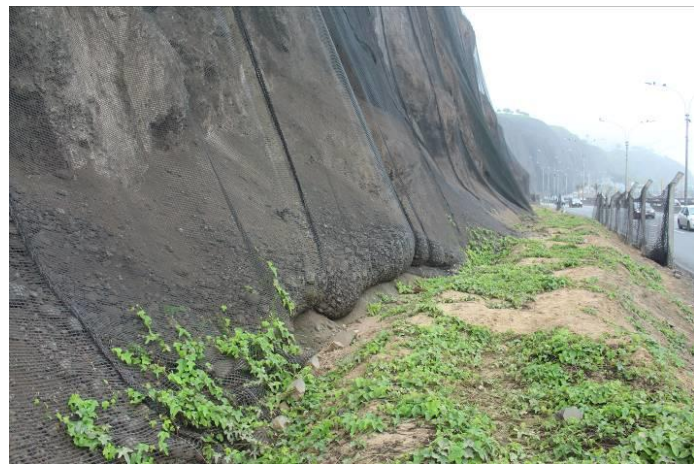
Figura 48a y 48b. En la figura de la derecha se visualiza la acumulación de rocas generando presión a las geomallas. La imagen de la izquierda corresponde a la parte alta del mismo punto y se aprecia el nivel de deterioro de la geomalla.

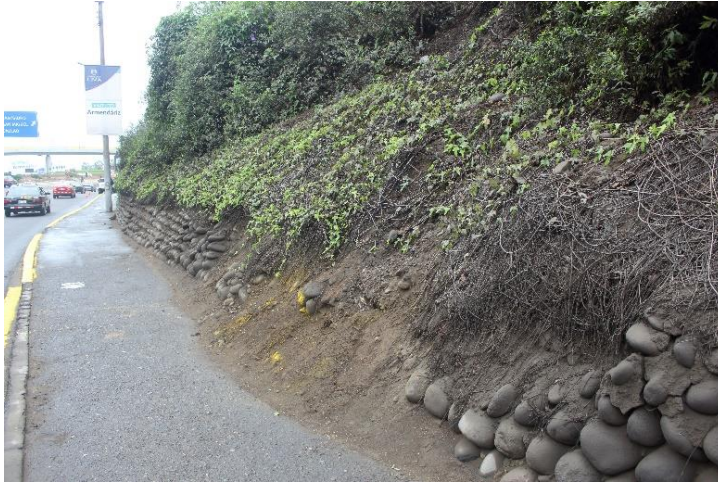
En la Av. Bajada de Armendáriz se aprecia un muro de protección que ha comenzado a colapsar (Figura 49).

Figura 49. Vista de muro de protección deteriorado.

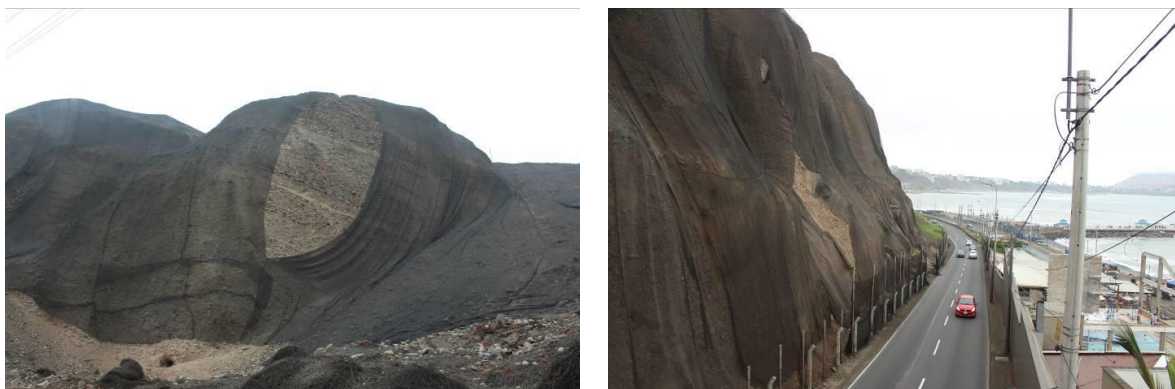
Figura 51a y b. Vistas de las geomallas descosidas en la Vía Costa Verde

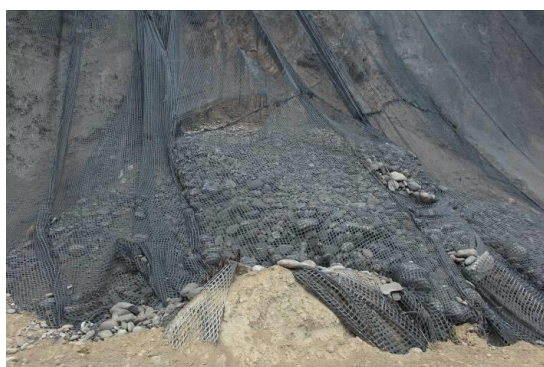
Son aquellas geomallas que se encuentran estropeadas y rotas ya sea por el propio uso o por agentes externos que desencadenaron su deterioro. Las geomallas se aprecian en varios puntos del área de estudio (Figura 52).

Figura 52. Vista de zona de estudio con mallas estropeadas por la acción de agentes externos.

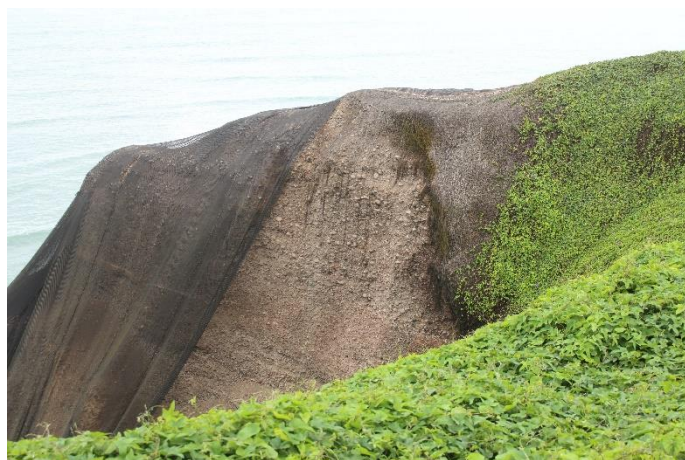
Figura 53. Zona expuesta sin geomallas ni cubierta vegetal

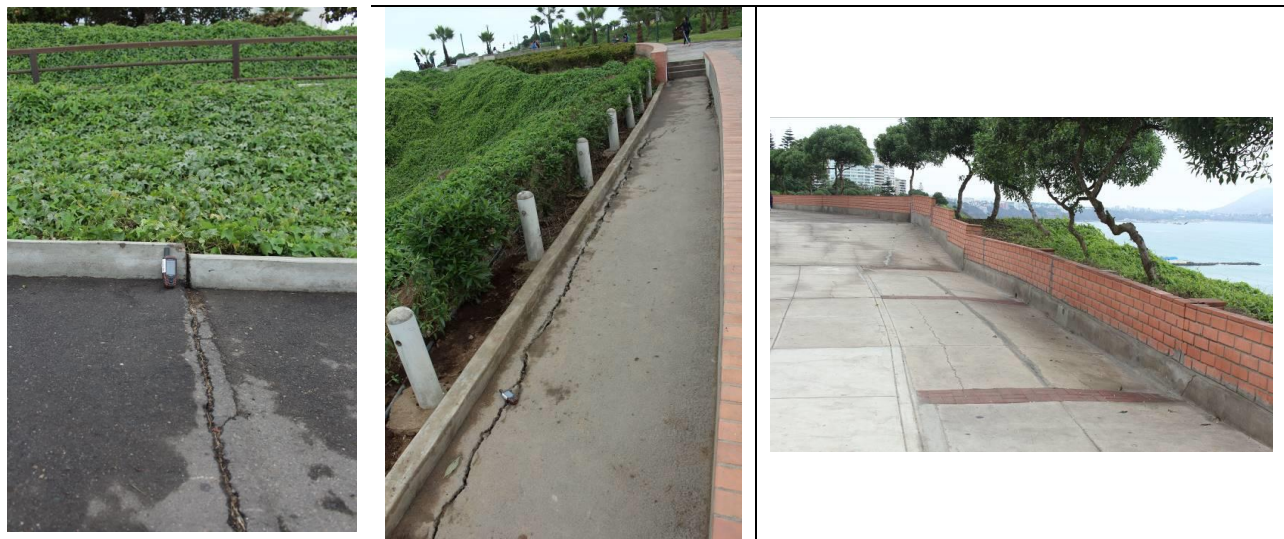
Se identificaron puntos en la parte alta del acantilado que va, desde la altura del sector 1 hasta el sector 10, donde la infraestructura ha comenzado a ceder en dirección del acantilado, evidenciando desniveles y fracturas de la infraestructura pública (Figura 54).

Figura 54a, b y c. Vista de grietas, fracturas y desniveles en infraestructura pública latente en la parte alta del acantilado de Miraflores

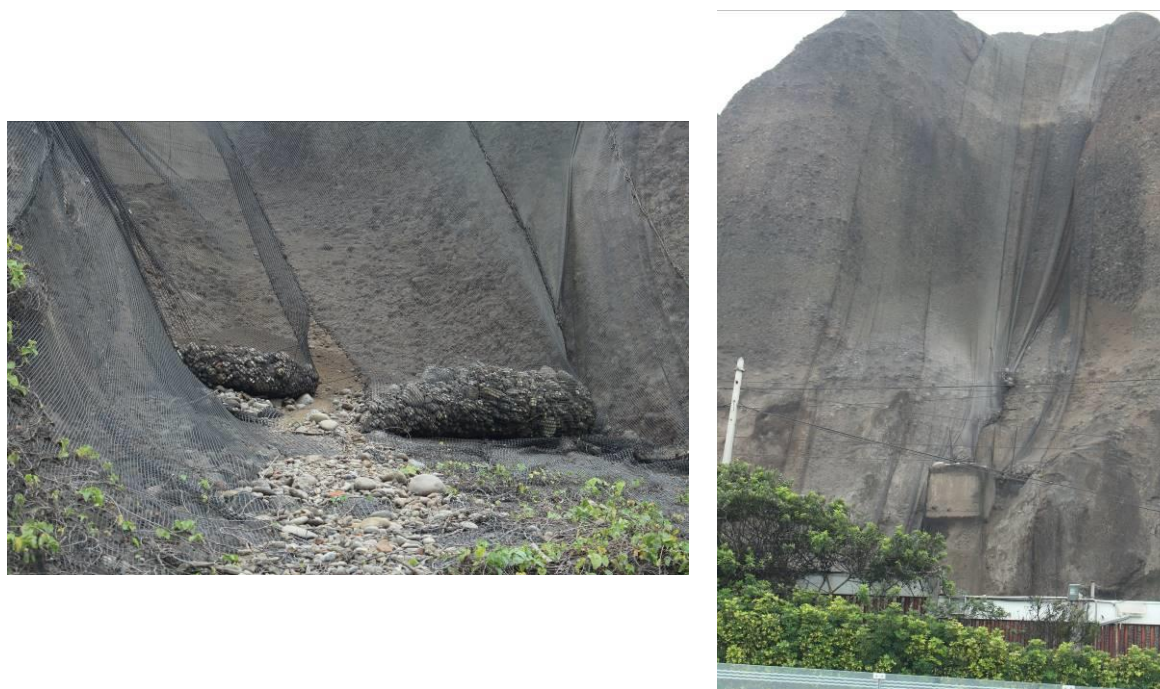
Se identificaron puntos en los cuales las rocas desprendidas del acantilado se encuentran suspendidas en las geomallas. Se recomienda aligerar dicha presión con el fin de evitar el deterioro de las mallas por el peso soportado (Figura 55).

Figura 55. Vistas de rocas suspendidas en media ladera de los acantilados
