SUBGERENCIA DE MOVILIDAD URBANA Y SEGURIDAD VIAL

PUNTOS NEGROS DE SINIESTROS VIALES EN VÍAS METROPOLITANAS DE MIRAFLORES

2016-JUL2021

INFORME TÉCNICO N° 08-2021-SGMUSV-GSC/MM

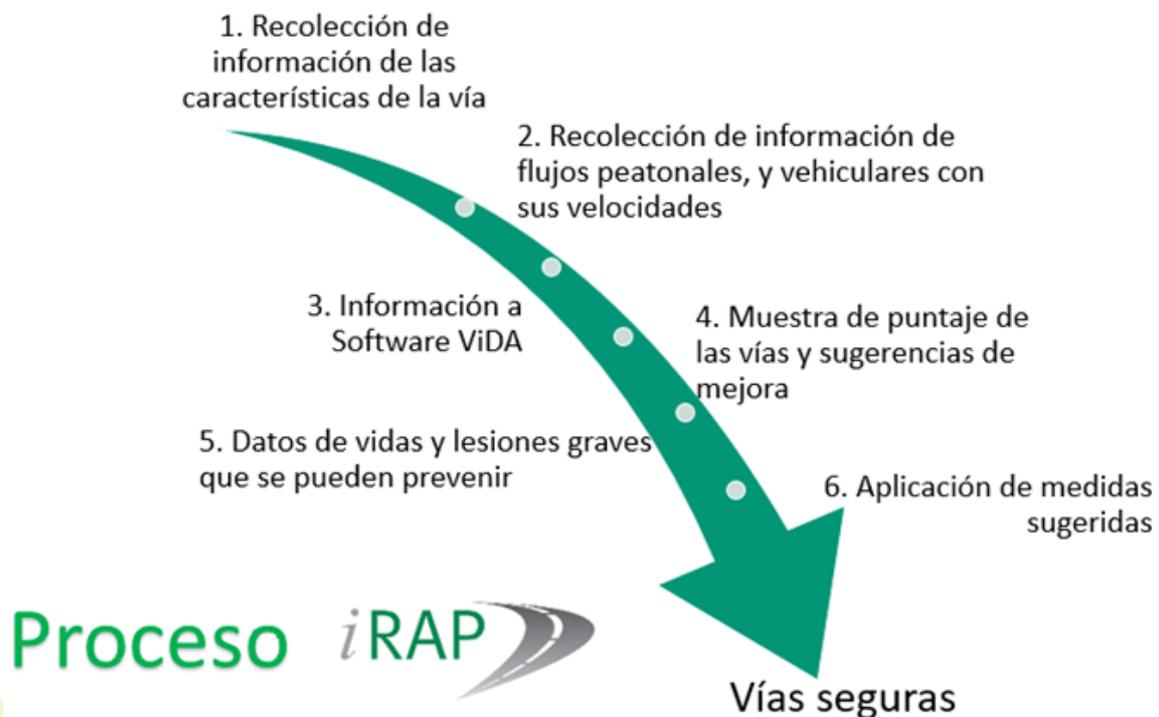
Ilustración 1: Proceso iRAP para Vías Seguras
Elaboración: Propia

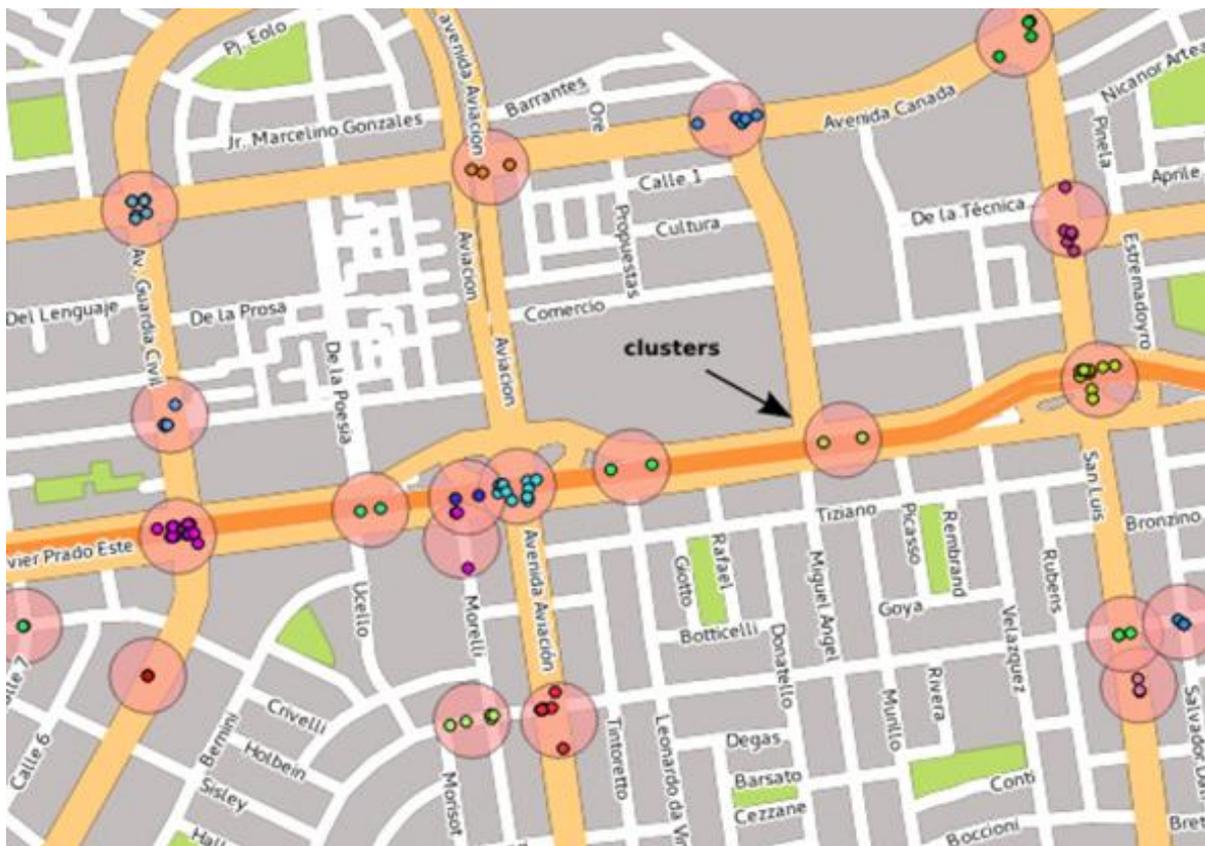
Para el caso de la Municipalidad de Miraflores, se hizo uso de la data referente a incidencias, en las cuales, figuran los siniestros de tránsito, la dirección del suceso, el día, la hora, tipo de vehículo involucrado, así como el nivel de daños ocasionados en referencia a los vehículos (únicamente daños materiales) y el nivel de lesión en las personas (ilesos, leve, grave, fatal). Debido a una falta de geo-referenciación respecto a la ocurrencia de los siniestros de tránsito, la identificación de puntos negros en el distrito de Miraflores será tomada mediante el método de *clustering*, agrupando los siniestros de tránsito que se encuentran más próximos entre sí. Debido a que la dirección es un dato que incluye el número de cuadra o intersección de ocurrencia, el área de influencia es en promedio 100m.

Ilustración 2: Método de Clustering para agrupar siniestros de tránsito. Fuente: Detección, Priorización y caracterización de puntos negros en 5 ciudades principales del Perú. MTC 2015.

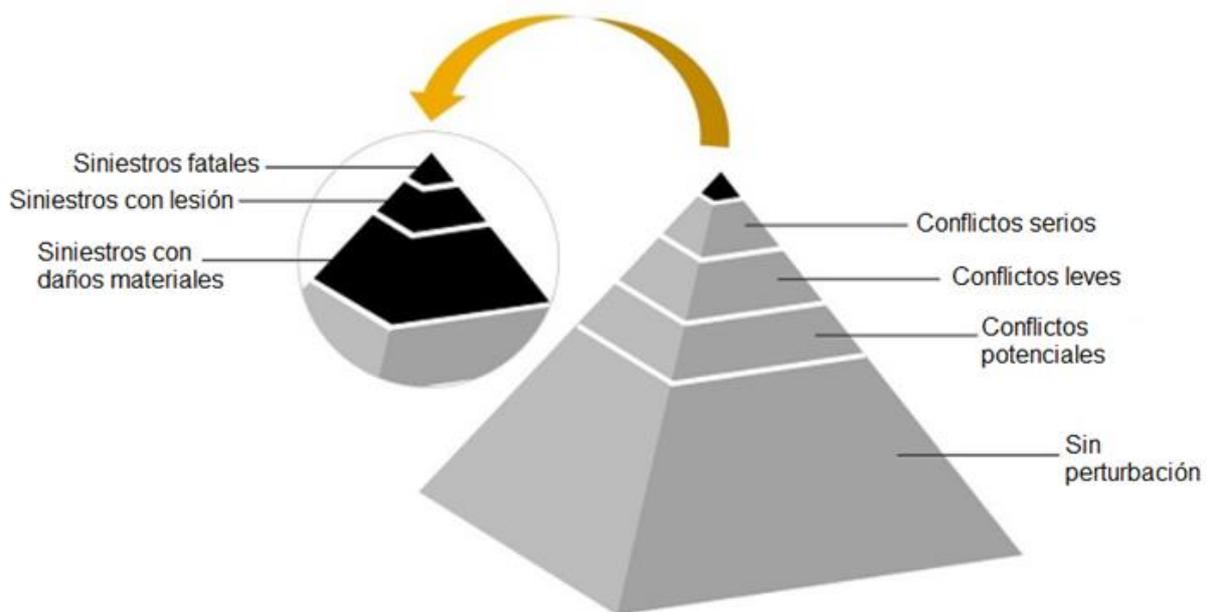
Las incidencias cuyo resultado ha sido solo daños materiales e ilesos, se toman en cuenta en éste análisis como medida de prevención, pues la ocurrencia de lesiones está asociada a diversos factores (velocidad, clima, flujo de tránsito, etc) los cuales pueden cambiar de un suceso a otro incrementando el nivel de lesión en cualquier momento según la Pirámide Conceptual de la Seguridad de Hyden, 1987, sobre la cual se basan los métodos observacionales de comportamiento y la investigación con uso de simuladores.

Ilustración 3: Pirámide conceptual de la seguridad.
Fuente: C. Hyden, 1987.

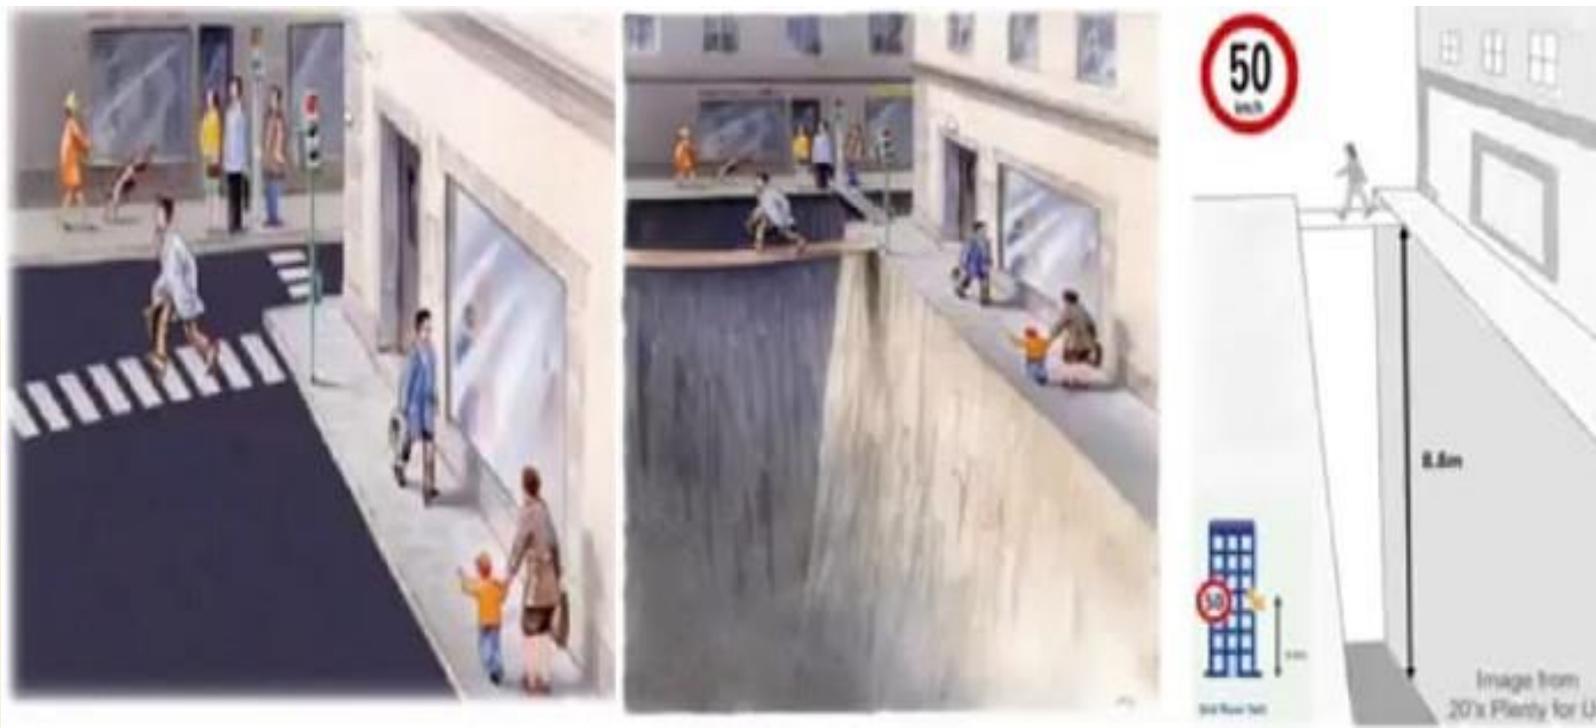
- Los humanos son frágiles. Desprotegidos, no pueden sobrevivir un impacto que ocurra a una velocidad mayor de 30km/h.
- Las personas que en su comportamiento ignoran su seguridad y la de los demás deberán aceptar duras sanciones policiales y de la ley.

Ilustración 5: Seguridad vial para los peatones y la influencia de la velocidad.
Imagen: Claes Tingvall Swedish Road Administration.

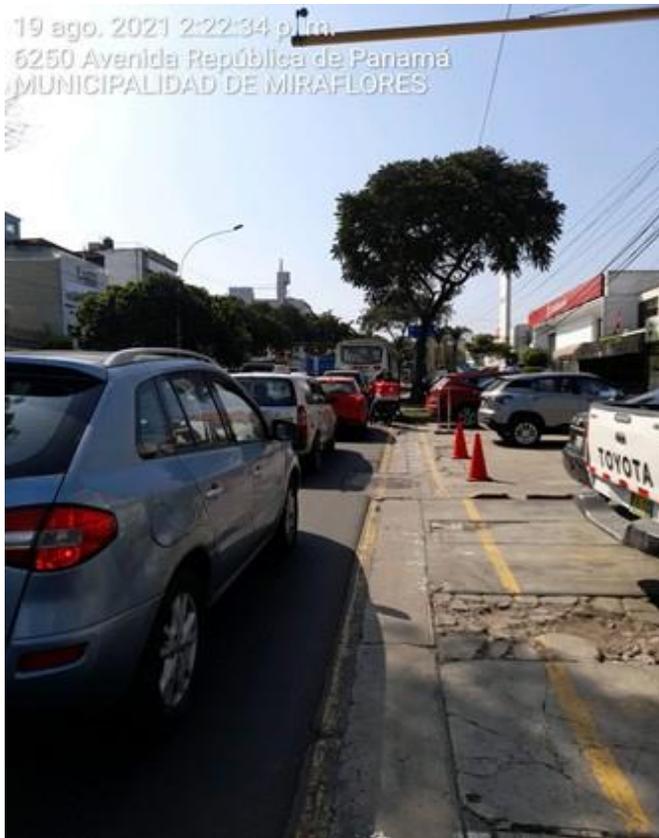
Av. República de Panamá Cdra. 62

Condición de la vía considera las deformaciones en el asfalto, ahuellamiento, desnivel, huecos en la superficie de rodado con pérdida de material que generen que el auto se sacuda o se golpee, defectos en los bordes incluyendo problemas en el pavimento de la berma o que generen que los vehículos pequeños que usan la berma tengan que entrar al carril de circulación normal. La diferencia entre una condición Media y Pobre depende de la frecuencia con la que encontramos las malas condiciones de la vía, si el impacto en el movimiento del vehículo es esporádico o frecuente.

La pavimentación de las vías debe ser realizada de manera adecuada con inspección y auditoría de la apropiada ejecución de las obras. Como puede verse en las imágenes siguientes, la carpeta asfáltica se ha colocado al parecer sin la remoción total de la carpeta asfáltica anterior por lo que la altura de la calzada es mayor que los componentes laterales incluyendo buzones además de disminuir la altura de la vereda, poniendo en mayor riesgo a los peatones que circulan en dichas zonas en caso de un despiste por exceso de velocidad.

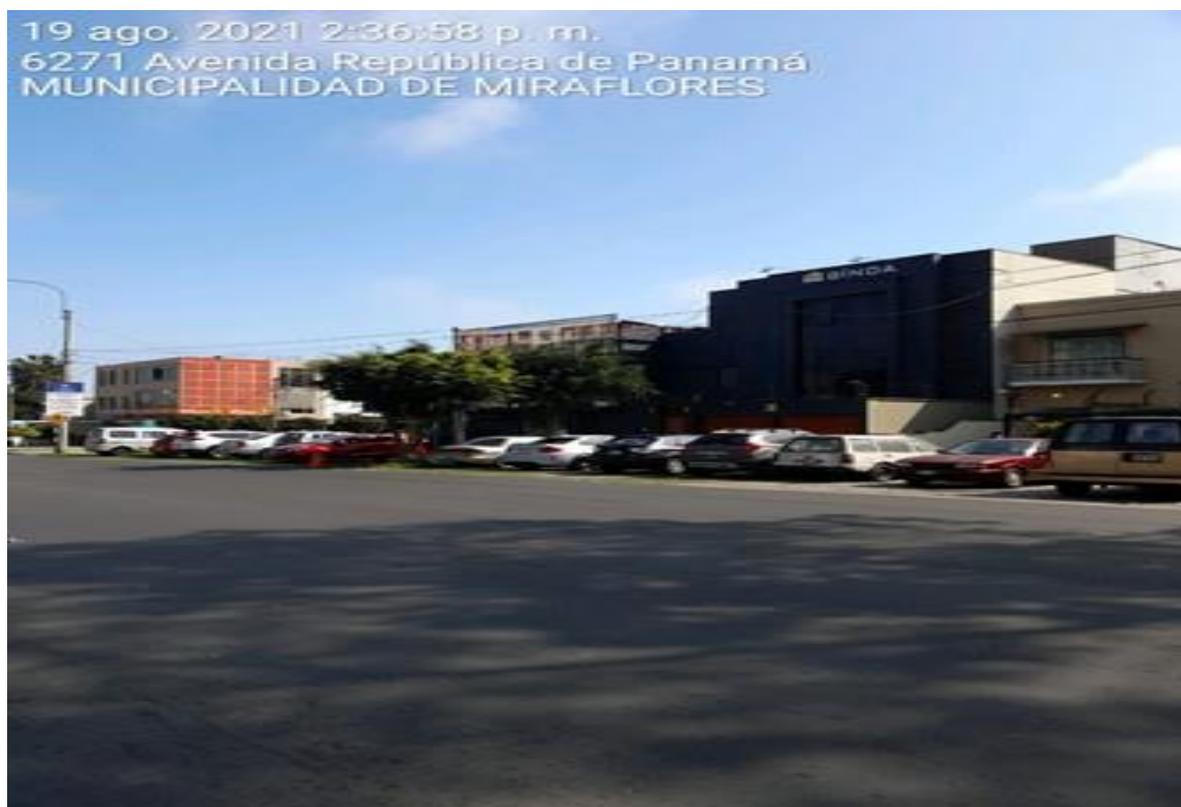
Av. República de Panamá Cdra. 62

En la imagen siguiente puede verse una vía amplia de tres carriles y parqueo al costado de la vía sin delimitación alguna.

c. Señalización horizontal y vertical

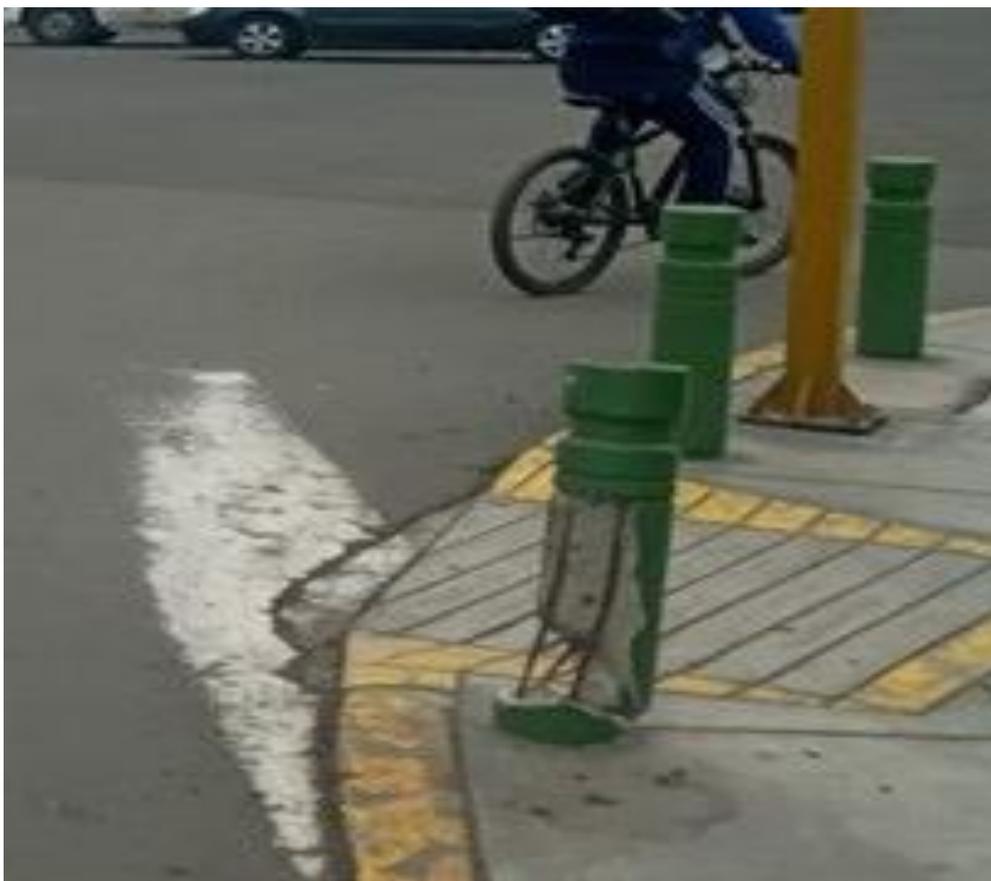
Av. Vasco Nuñez de Balboa/Av. Reducto

En la imagen a continuación se puede ver un bolardo dañado el cual cumplió su función de evitar que un vehículo despiste sobre la vereda.

d. Cerca para contener peatones

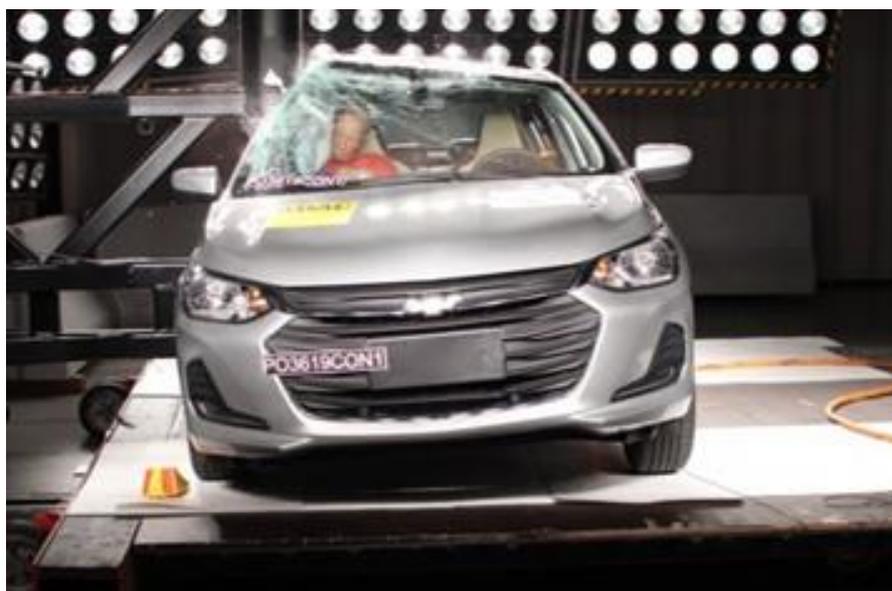
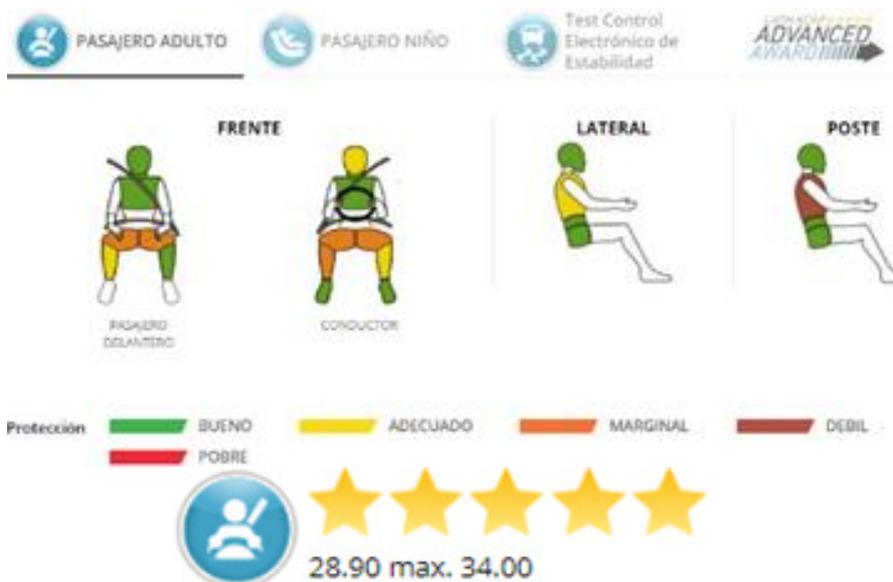
La prueba consta del lanzamiento de manera lateral el vehículo a 29km/h contra un poste rígido, mostrando que en la prueba de poste, la protección que brinda con todas las características mencionadas es débil para el área del tórax. Lo que muestra la peligrosidad de éste tipo de choque a una velocidad considerada moderada, pues la mayoría de vehículos no cuenta con éstos implementos de seguridad. El valor de éste vehículo es de aproximadamente \$13,490 en el Perú, comparable con el valor de \$16,320 del Toyota Yaris que es el vehículo más vendido en el Perú el cual no cuenta con la disponibilidad de airbags para choques laterales. No se cuenta con un tipo de prueba de choque contra poste de manera frontal.

Ilustración 7: Prueba de choque contra poste rígido de Chevrolet Onix Hatchback 2019. Fuente: <https://www.latinncap.com/es/resultado/136/chevrolet-new-onix-hatchback-%2B-6-airbags>

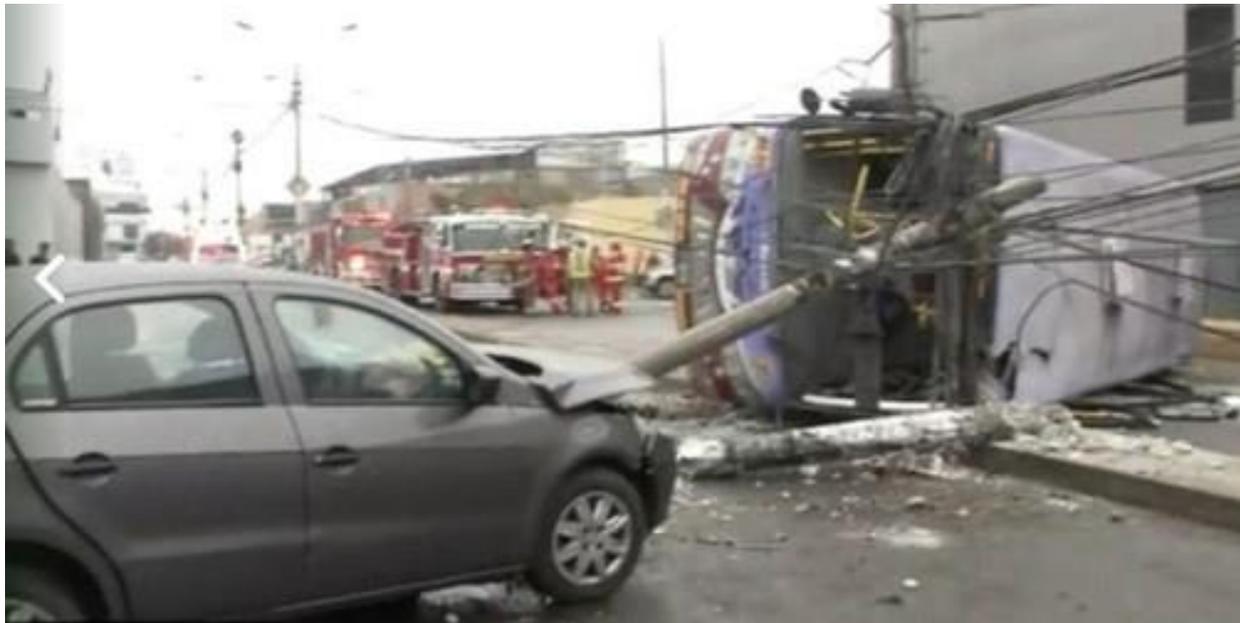
Ilustración 9: Siniestro de tránsito contra poste con resultado de 15 heridos.
Fuente: <https://peru21.pe/lima/cercado-custer-auto-chocan-poste-de-ja-15-heridos-video-410965-noticia/?foto=1>

A continuación se muestra imágenes referentes a choques de vehículos en siniestros en Lima contra postes rígidos, así como los choques contra postes abatibles EN 12767.

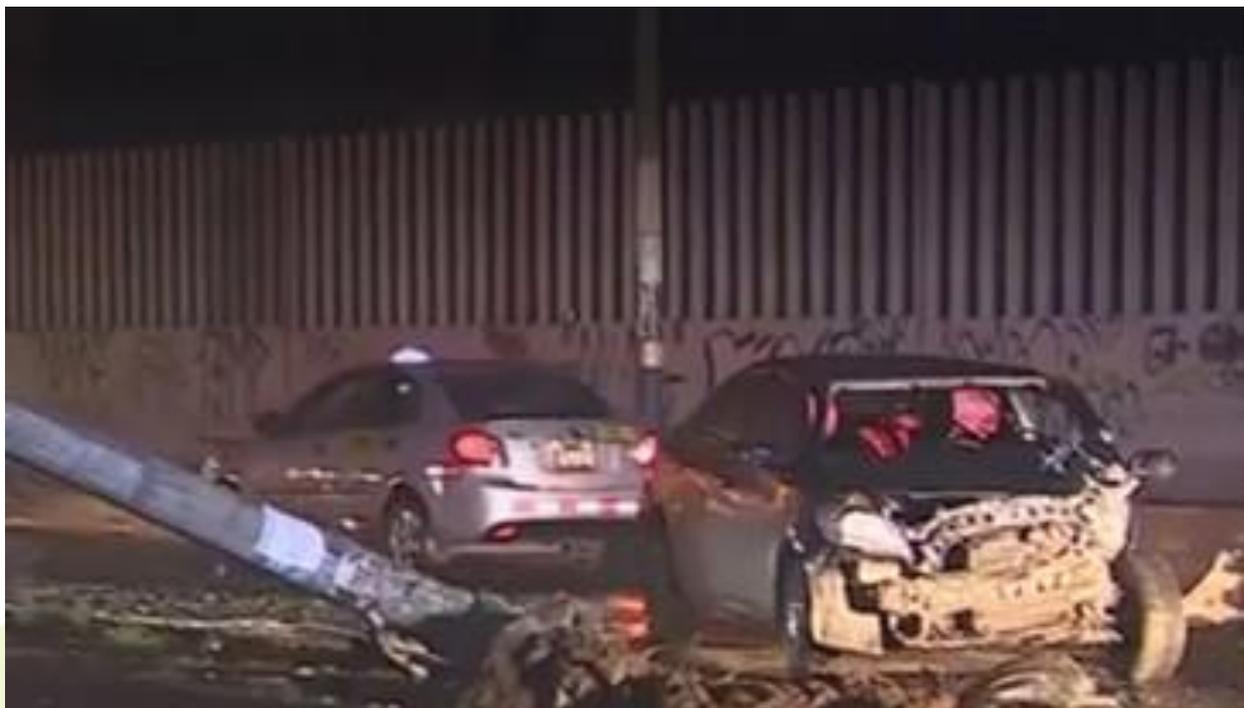
Ilustración 10: Siniestro de tránsito contra poste con resultado un herido grave.
Fuente: <https://larepublica.pe/sociedad/2021/06/13/smp-auto-se-despista-y-choca-contra-un-poste/>

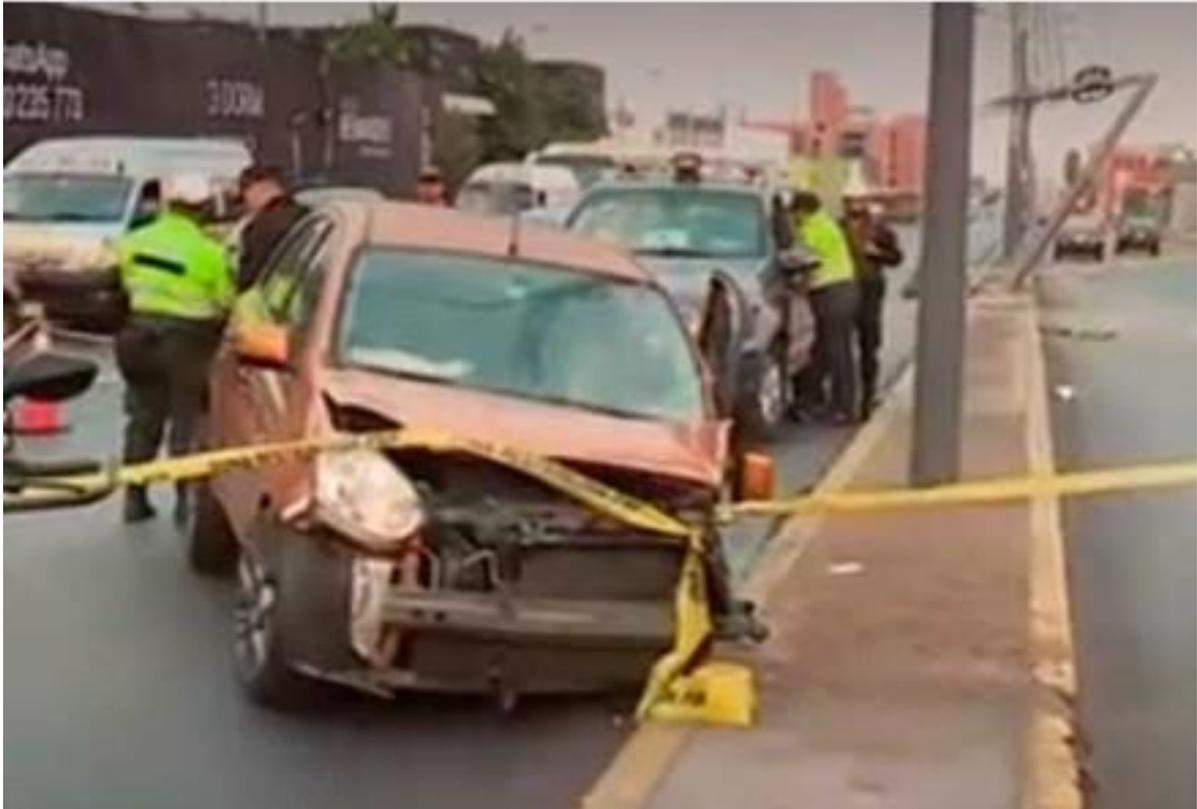
Ilustración 11: Siniestro de tránsito contra poste con resultado de fallecido. Fuente: <https://www.expreso.com.pe/actualidad/centro-de-lima-hombre-muere-tras-chocar-su-auto-contra-un-poste-en-la-avenida-colonial-video/>

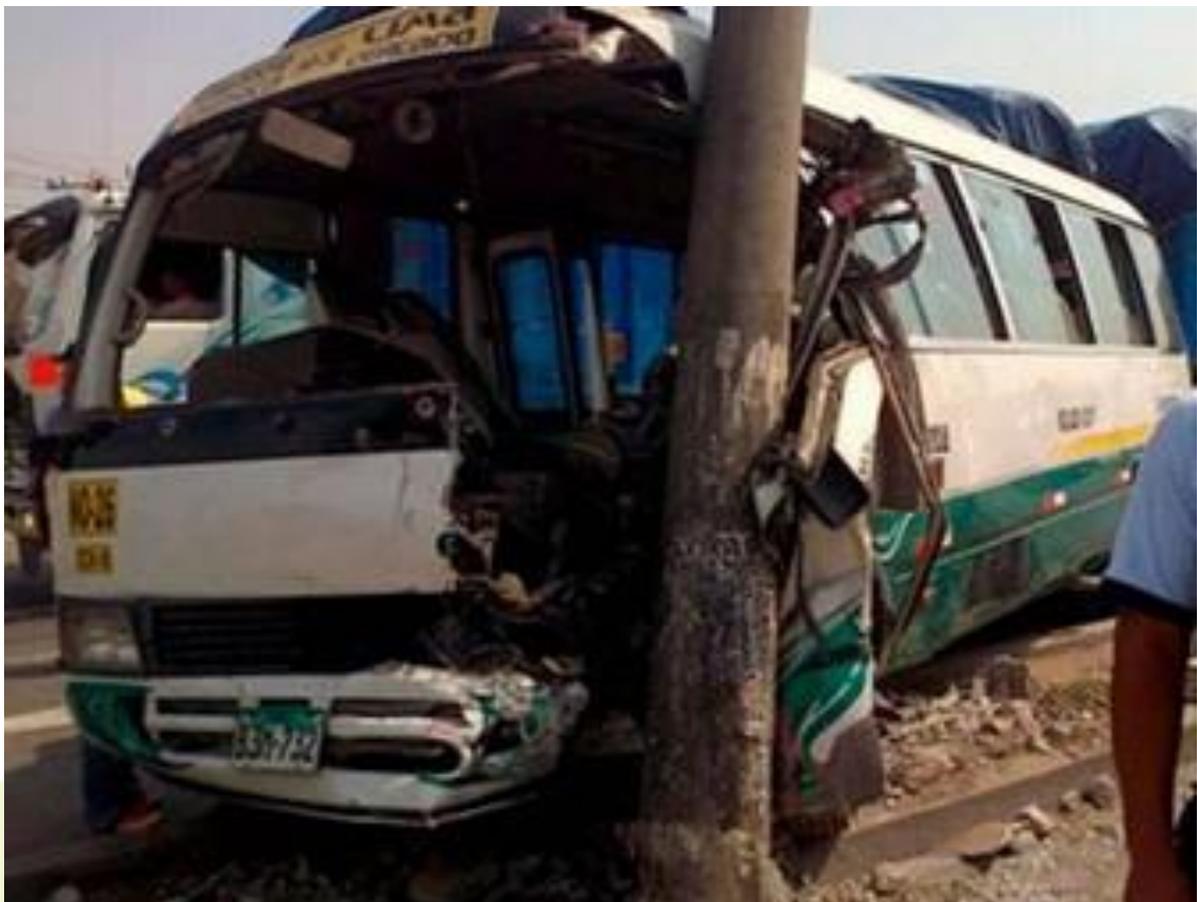
Ilustración 12: Siniestro de tránsito contra poste con resultado más de 15 heridos. Fuente: <https://andina.pe/agencia/noticia-mas-15-heridos-deja-choque-vehiculo-del-chosicano-contra-poste-ate-vitarte-493759.aspx>

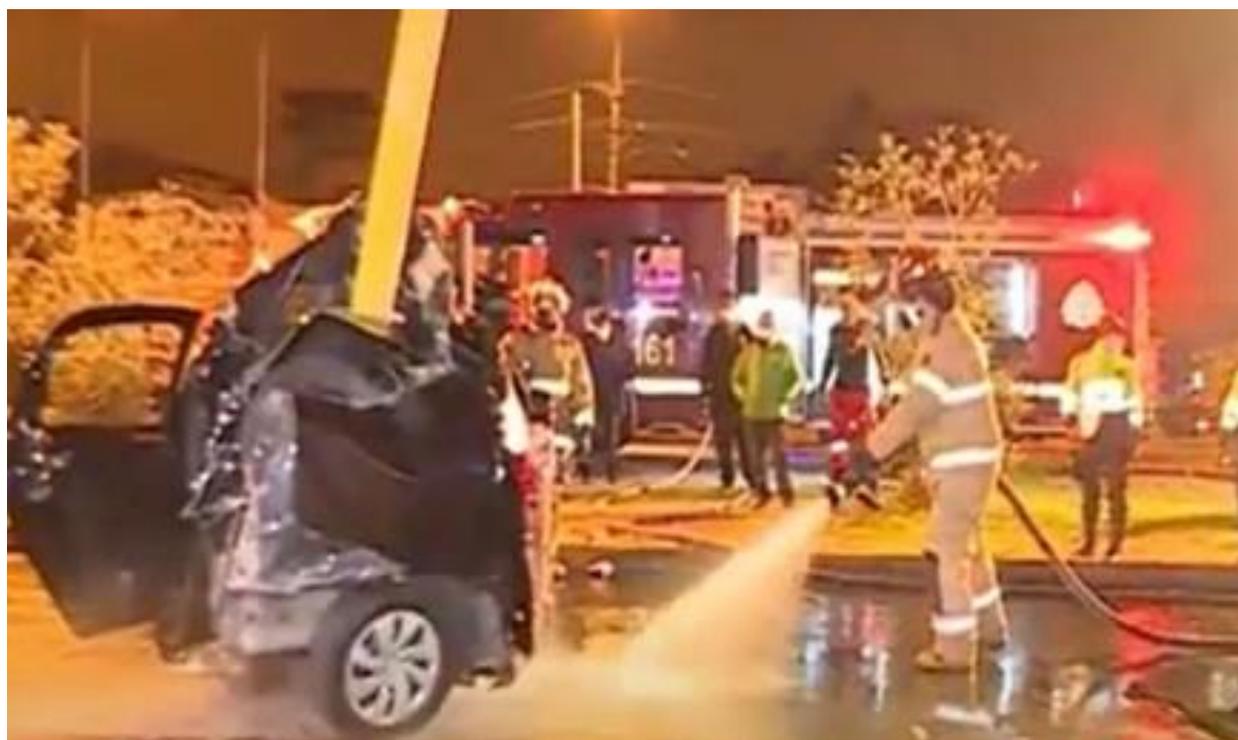
Ilustración 14: Siniestro de tránsito contra poste con resultado de cuatro heridos.
Fuente: <https://www.msn.com/es-pe/noticias/peru/cuatro-heridos-deja-choque-de-veh%C3%ADculo-con-poste-y-sem%C3%A1foro-en-smp/ar-BB1gPl6B>

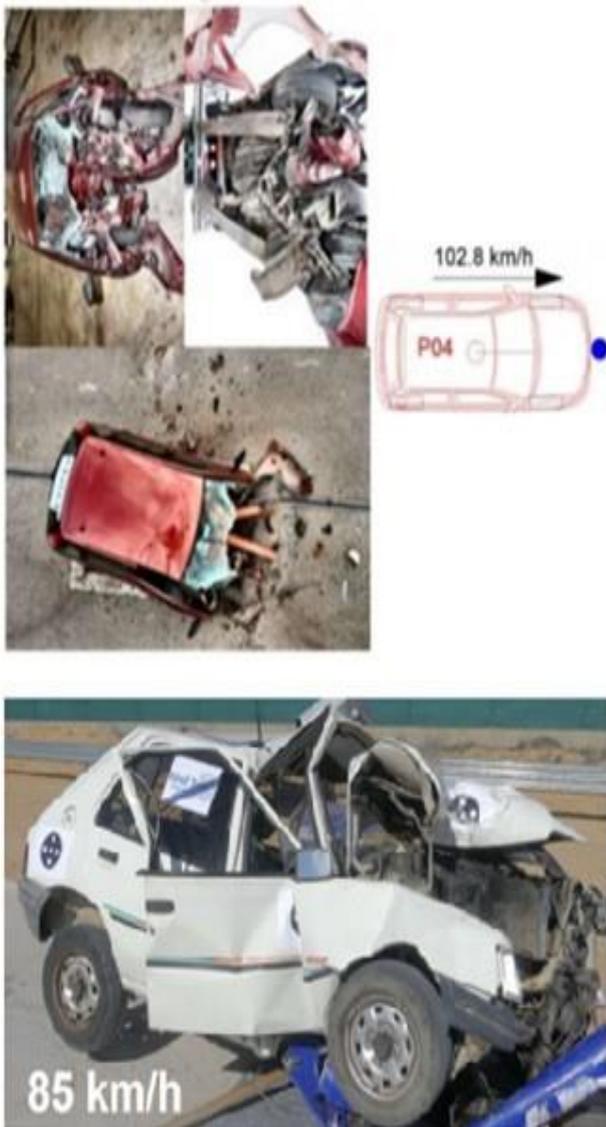
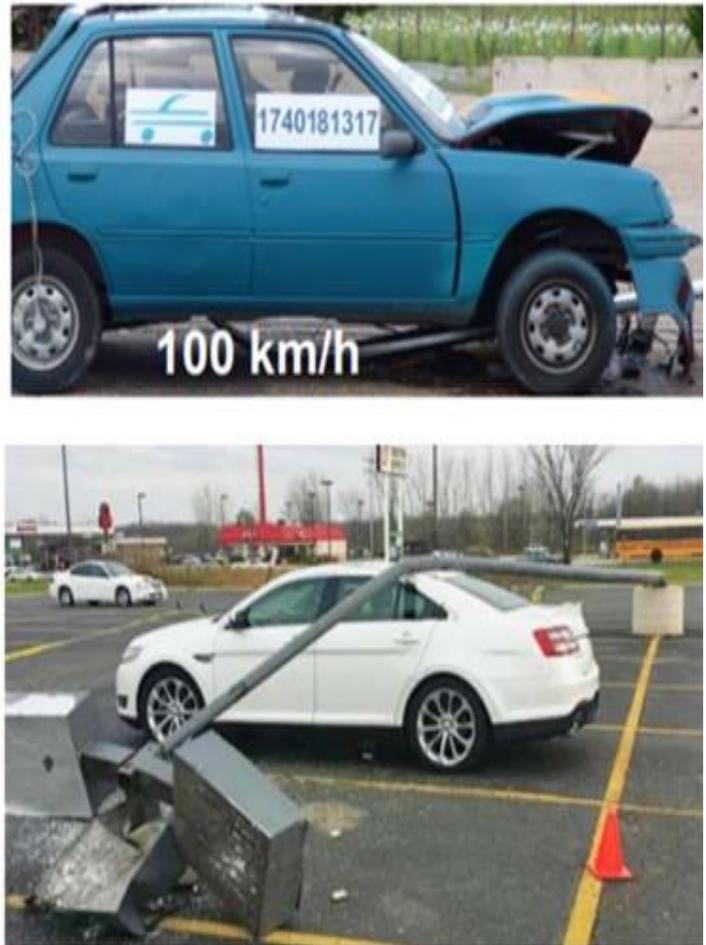
Poste rígido común

Poste EN 12767

**Ilustración 15: Comparación de colisión contra poste rígido y poste EN 12767.
Fuente: Road Steel Engineering, presentación en el Congreso Nacional de Seguridad Vial realizado en Valencia.**

Con respecto a los estándares de postes para vías urbanas, podemos ver que en el espacio Europeo, donde las regulaciones de seguridad pasiva de las estructuras de soporte de equipamiento en carreteras se tiene la norma técnica para postes EN 12767, pues tomando en cuenta el nivel de lesión que alcanzan las colisiones con éste tipo de elemento, en el estudio RISER 2006 (Roadside Infrastructure for Safer European Roads) se tiene la siguiente información referente a las características peligrosas puntales para lesiones serias o fatales.

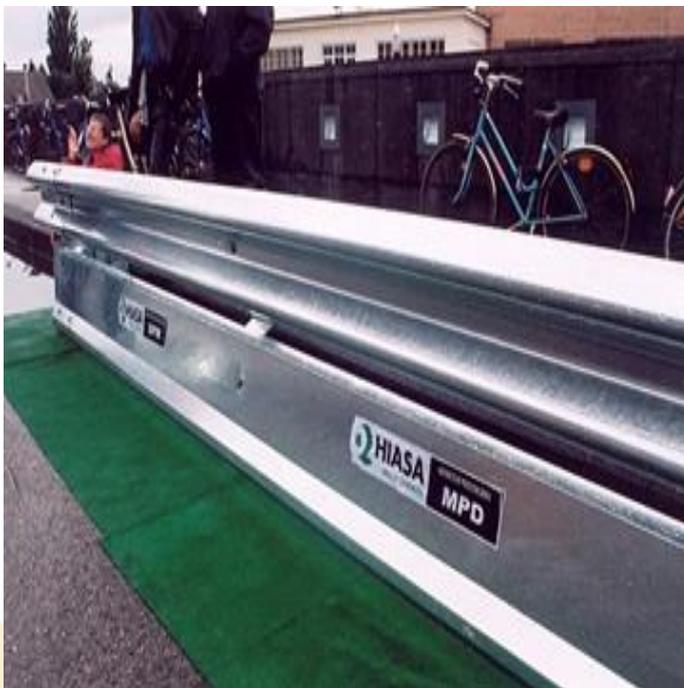
Las barreras amigables con motociclistas toman en cuenta la interacción del movimiento del cuerpo durante un despiste, donde los brazos y piernas pueden quedar atrapados en barreras con postes verticales. Del mismo modo, en los choques y derrapes, el cuerpo de la persona se desliza por el pavimento, pudiendo quedar atrapados debajo de la barrera y consecuentemente golpear un punto fijo en la barrera vertical, que genera un nivel de lesión mayor que áreas planas. A continuación se muestran ejemplos de barreras apropiadas para motociclistas comparada con una barrera de uso común.

Ilustración 16: Barrera apropiada para motociclista. Imagen fuente: <http://www.righttoride.eu/crash-barriers/>

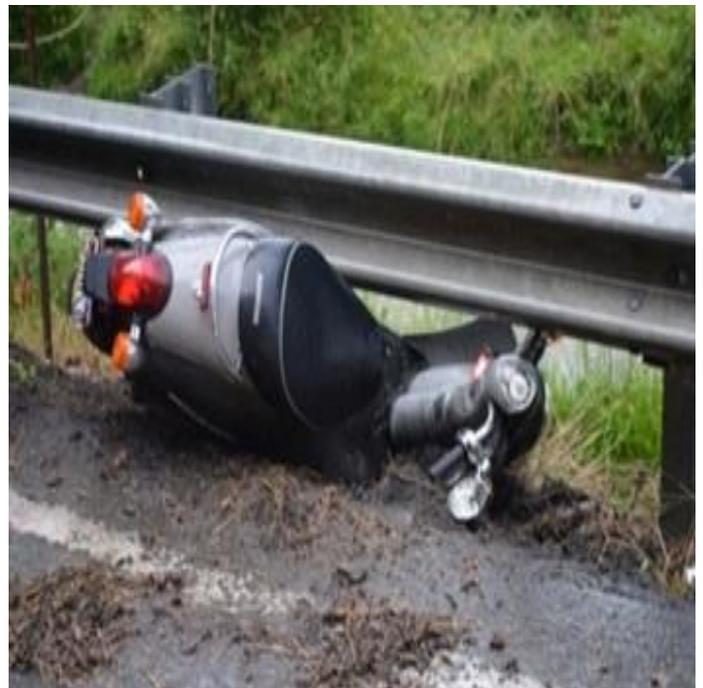
Ilustración 17: Barrera no apropiada para motociclista. Imagen fuente: https://www.maltatoday.com.mt/news/national/57842/deathtrap_barrier_cost_motorcyclist_his_right_arm#.YUIVGp1Kjj0.

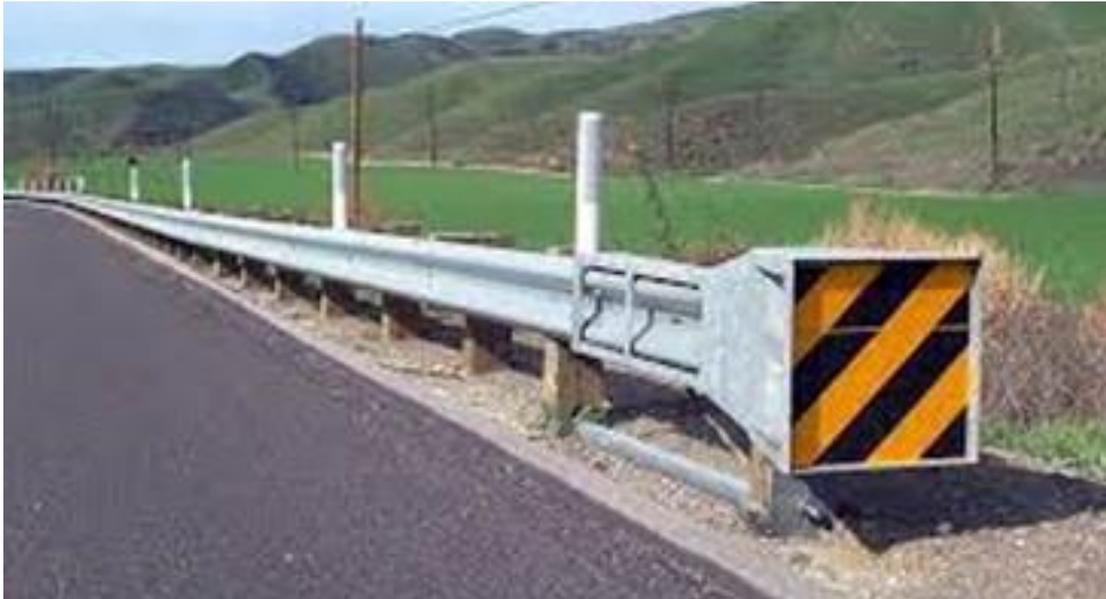
Además de ello, se debe tomar en cuenta que los bordes de las barreras no sean cortantes, y que tengan un inicio apropiado para que cumplan sus funciones de manera apropiada. A continuación se muestra la apropiada ejecución de una barrera comparada con una barrera mal instalada.

Ilustración 18: Borde de barrera apropiada.
Imagen fuente: <https://cwcs.us/products-we-supply/guardrail/>

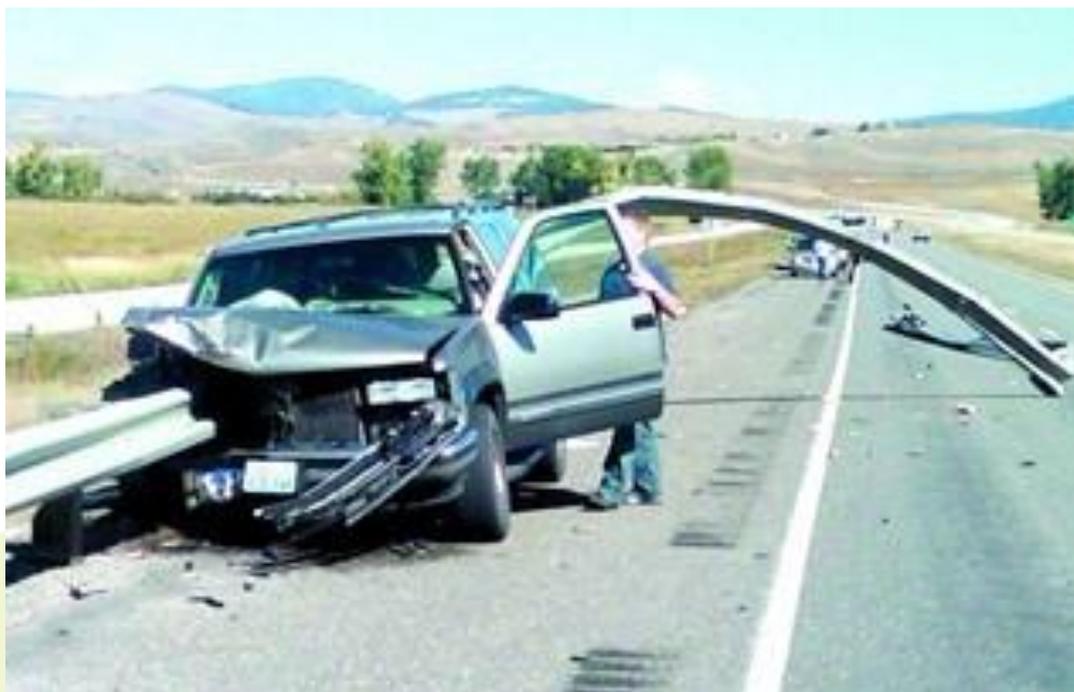
Ilustración 19: Consecuencia de borde de barrera inapropiado.
Imagen fuente: <https://www.nbcnews.com/id/wbna39214056>
