# PLAN MAESTRO DE DESARROLLO DE LA COSTA VERDE 2026–2040

## ANEXO PAI-A DIAGNÓSTICO PAISAJÍSTICO INTEGRADO

Componente de Paisaje  
Instituto Metropolitano de Planificación  
Costa Verde: San Miguel · Magdalena del Mar · San Isidro · Miraflores · Barranco · Chorrillos  
Septiembre 2026

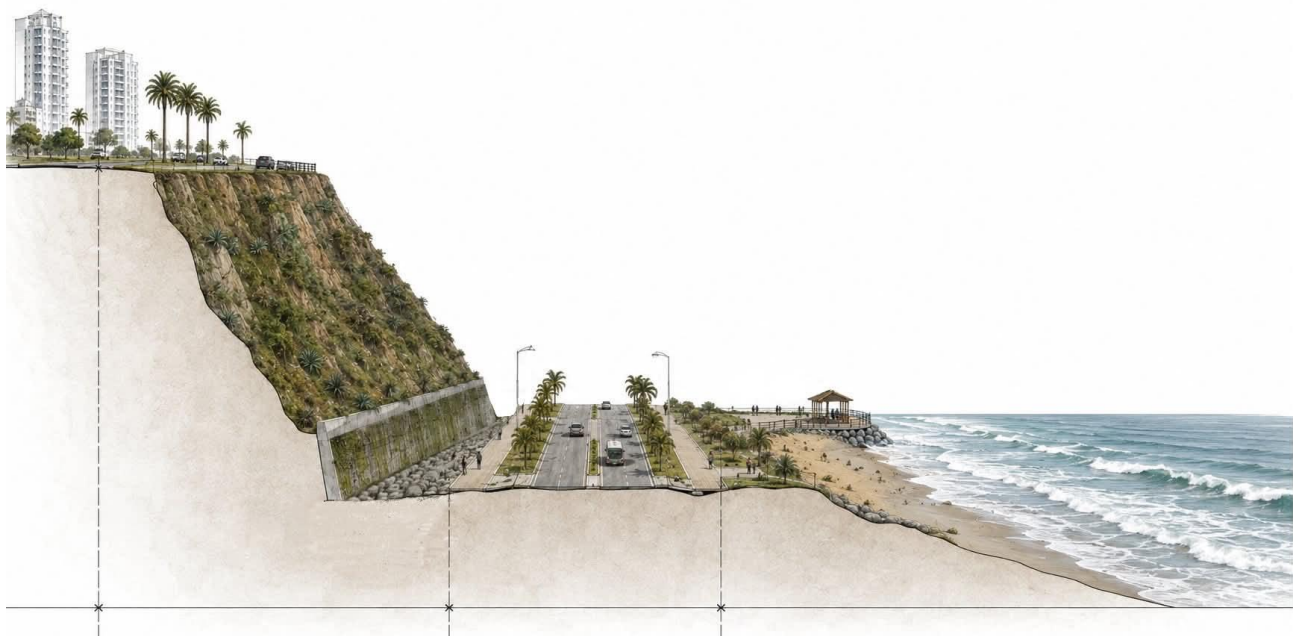
Figura 15. Transecto paisajístico representativo de la secuencia plataforma superior–acantilado–plataforma inferior–playa–mar.

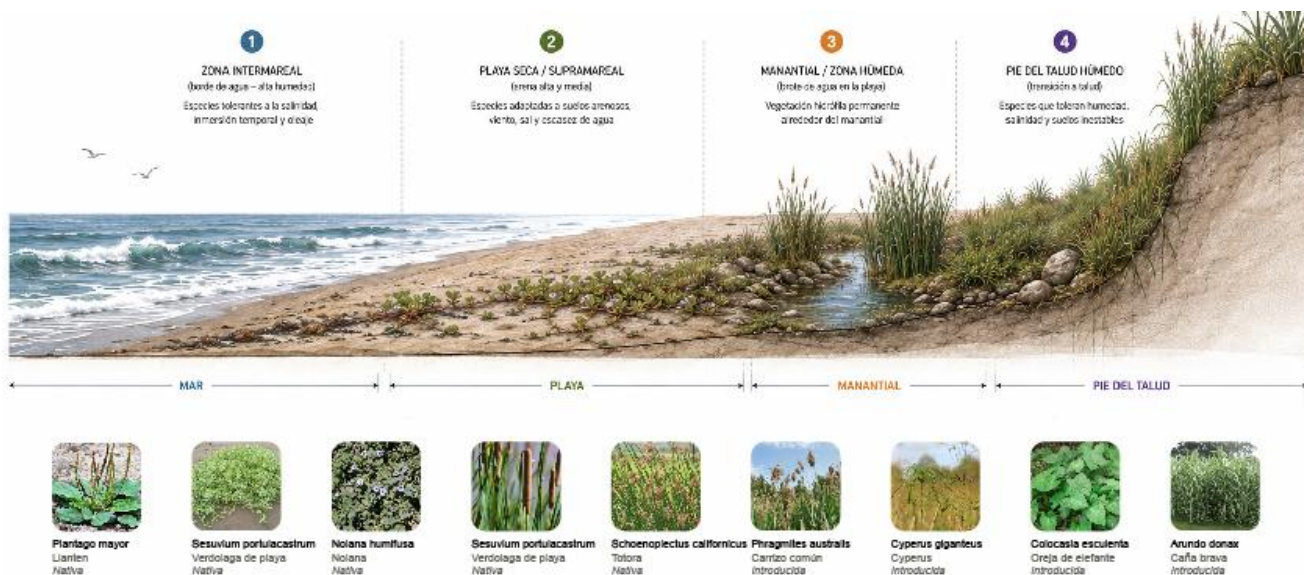
Figura 17. Transecto de vegetación litoral: relación entre playa, sistema húmedo, pie de talud y comunidades vegetales asociadas. Elaboración: Equipo técnico.

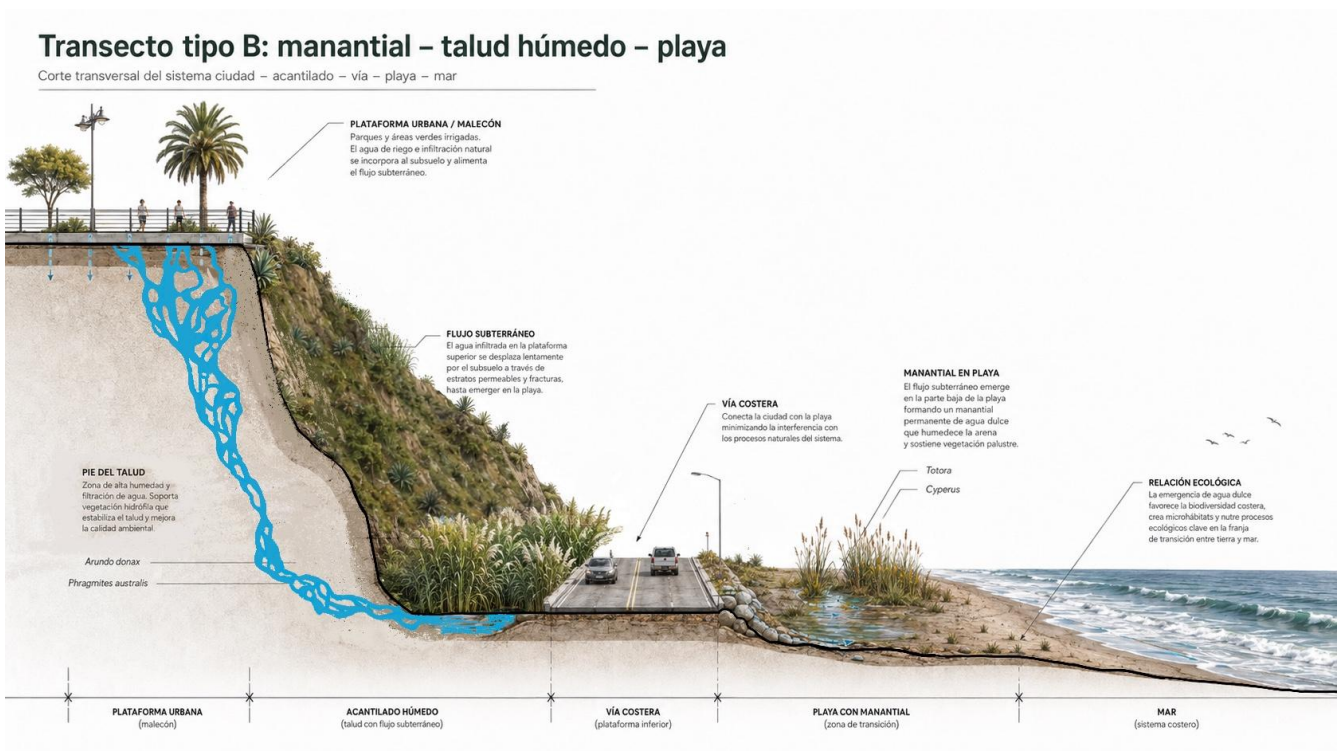
**Figura 25. Transecto tipo B: relación entre plataforma superior, infiltración o flujo subsuperficial, talud húmedo, afloramiento y playa. Elaboración: Equipo técnico**

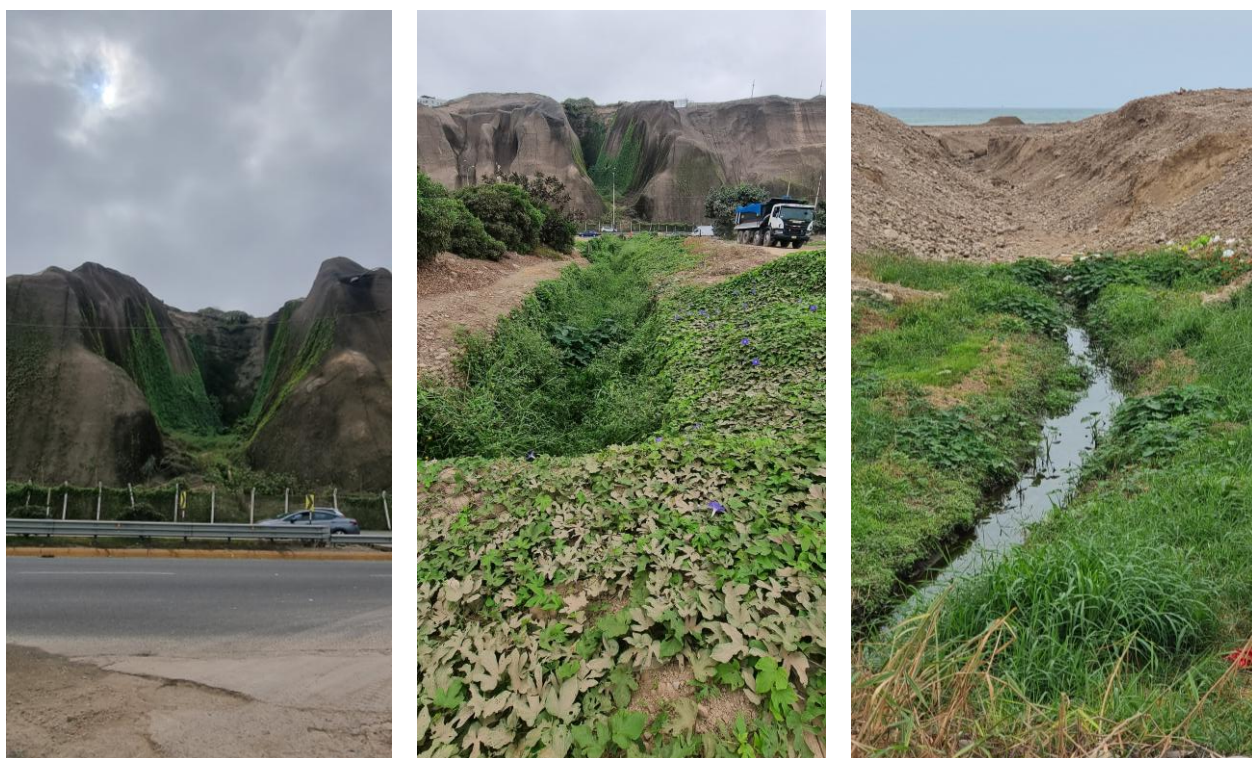
*Figura 26. Caída de Agua Marbella: recorrido del agua, vegetación asociada y relación con el acantilado y la playa. Fotografías propias, julio de 2026.*

Durante las coordinaciones institucionales se indicó que parte del agua del sistema sería utilizada para abastecer cisternas destinadas al riego de áreas verdes. Este uso deberá corroborarse mediante documentación municipal que precise captación, volúmenes, frecuencia, infraestructura y autorizaciones correspondientes.

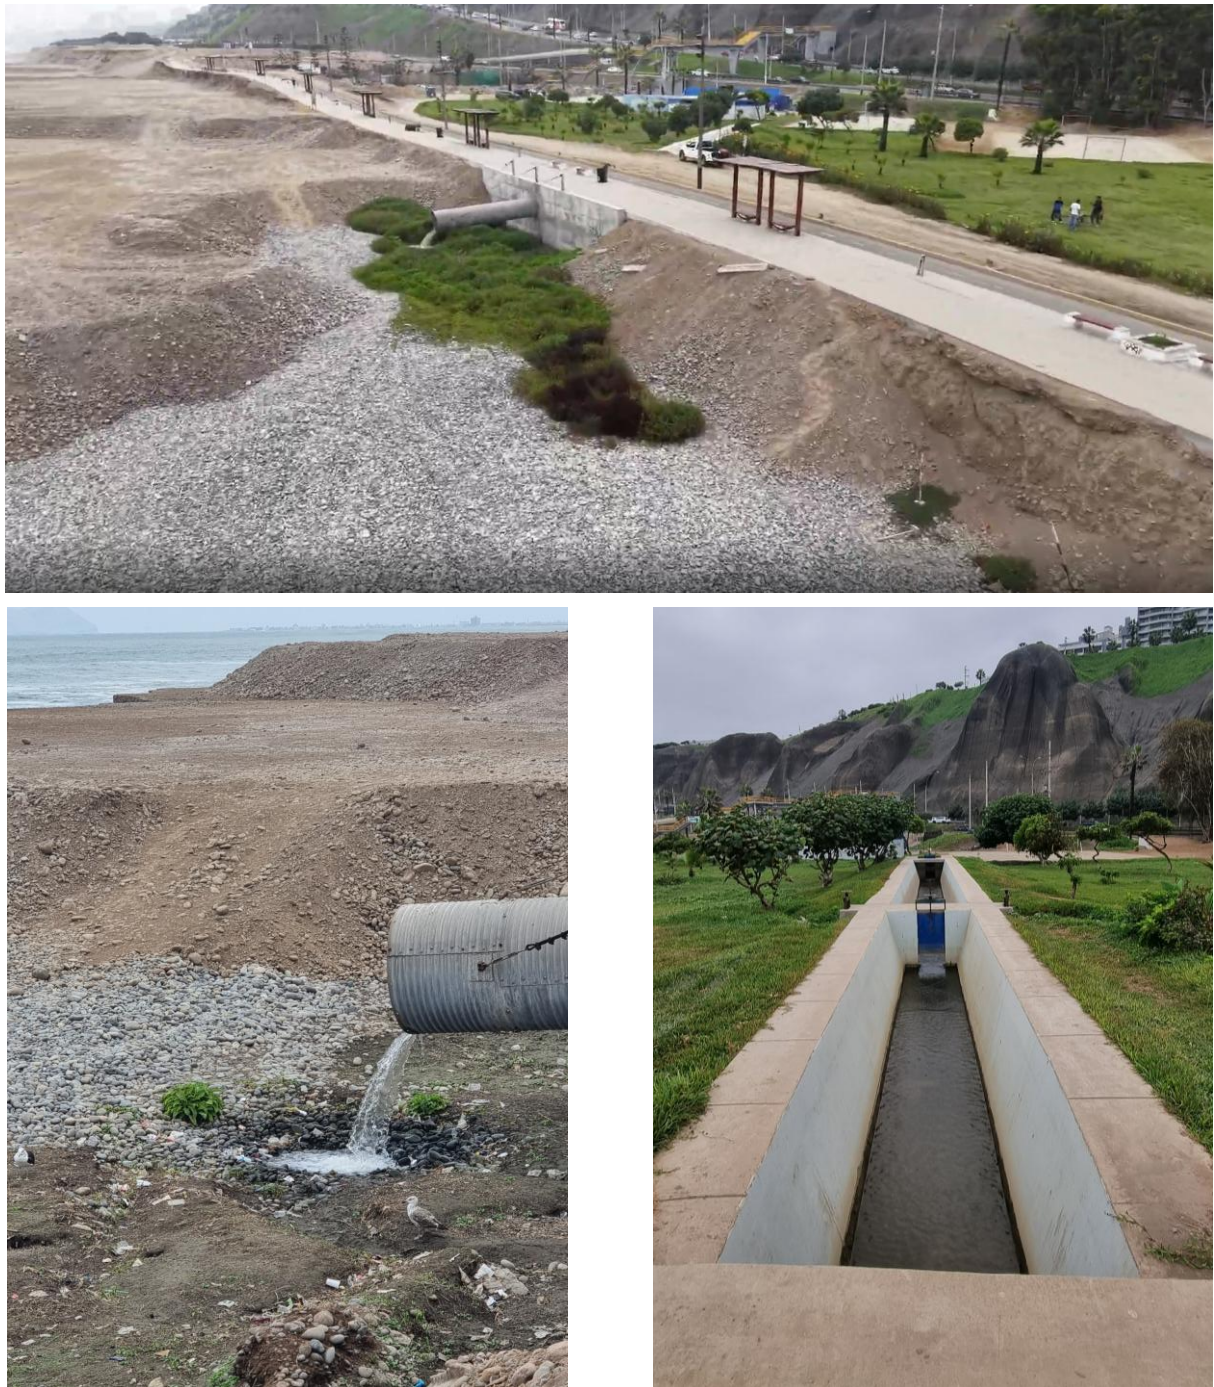
*Figura 27. Canal Los Delfines: infraestructura de conducción, descarga y vegetación asociada en registros de distinta temporalidad. Segunda y tercera imagen: fotografía propia, julio de 2026.*

El sistema constituye un elemento relevante para comprender la relación entre infraestructura de riego, vegetación, espacio público y mar. Se requiere verificar el trazado actual, régimen de funcionamiento, calidad del agua, entidad responsable y estado de la infraestructura.

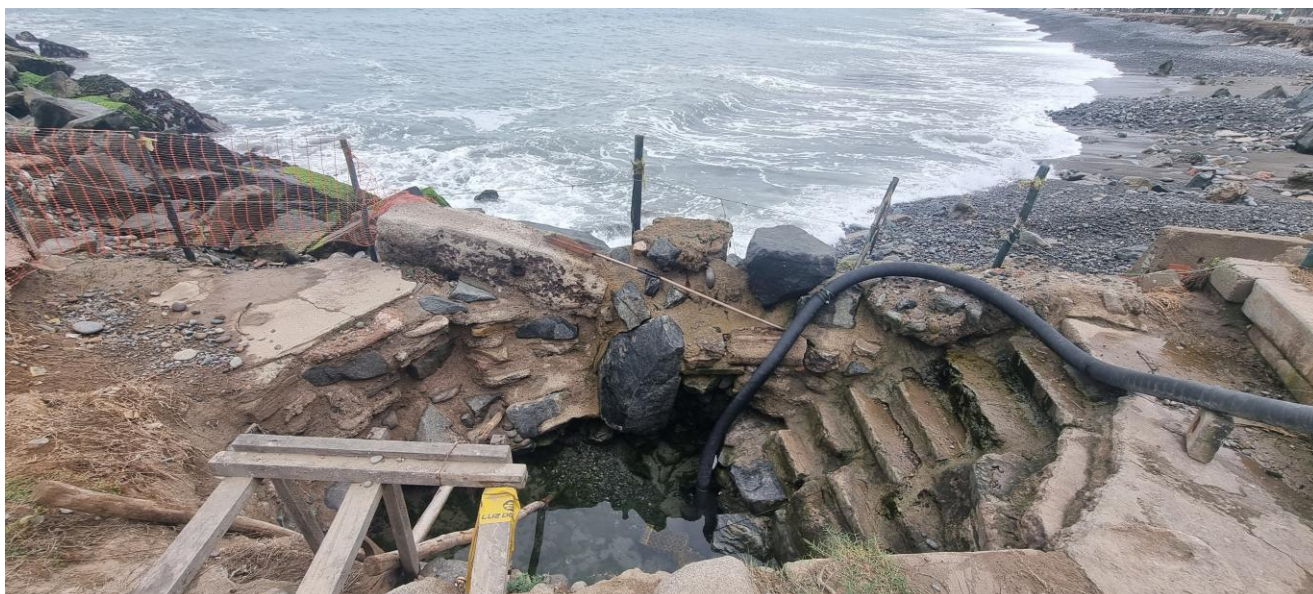
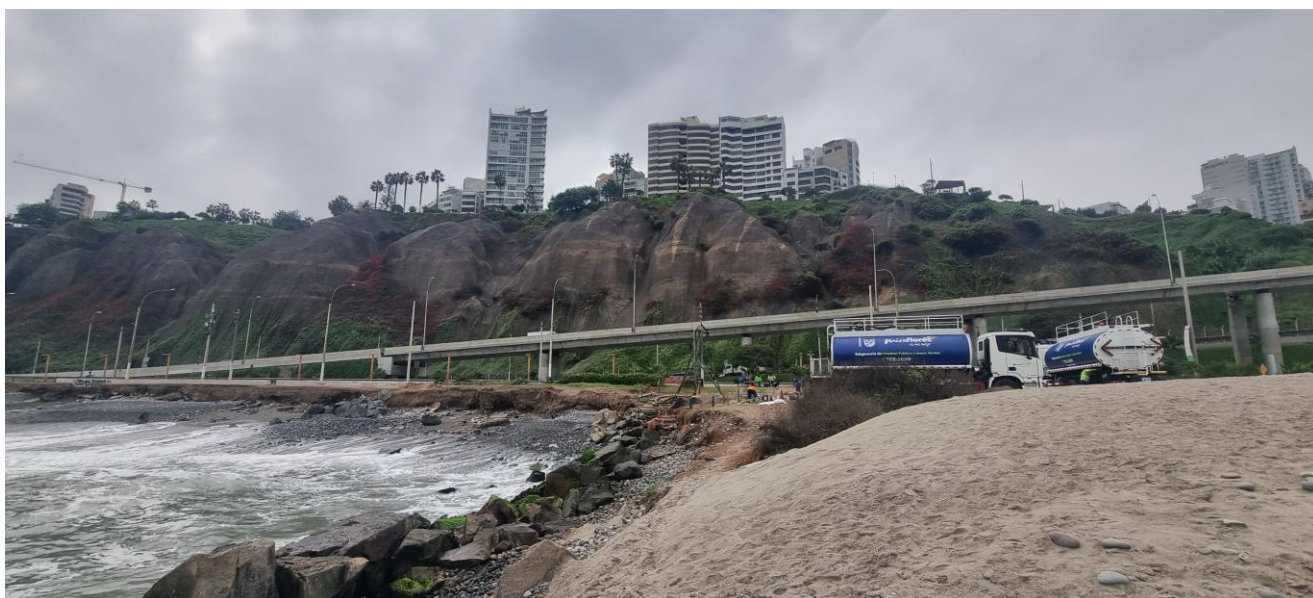
*Figura 28. Playa La Estrella: afloramiento e infraestructura asociada a la captación y abastecimiento de agua para riego. Foto propia julio 2026.*

la captación, conducción o almacenamiento deberá mantener trazabilidad con las condiciones establecidas por la autoridad competente.

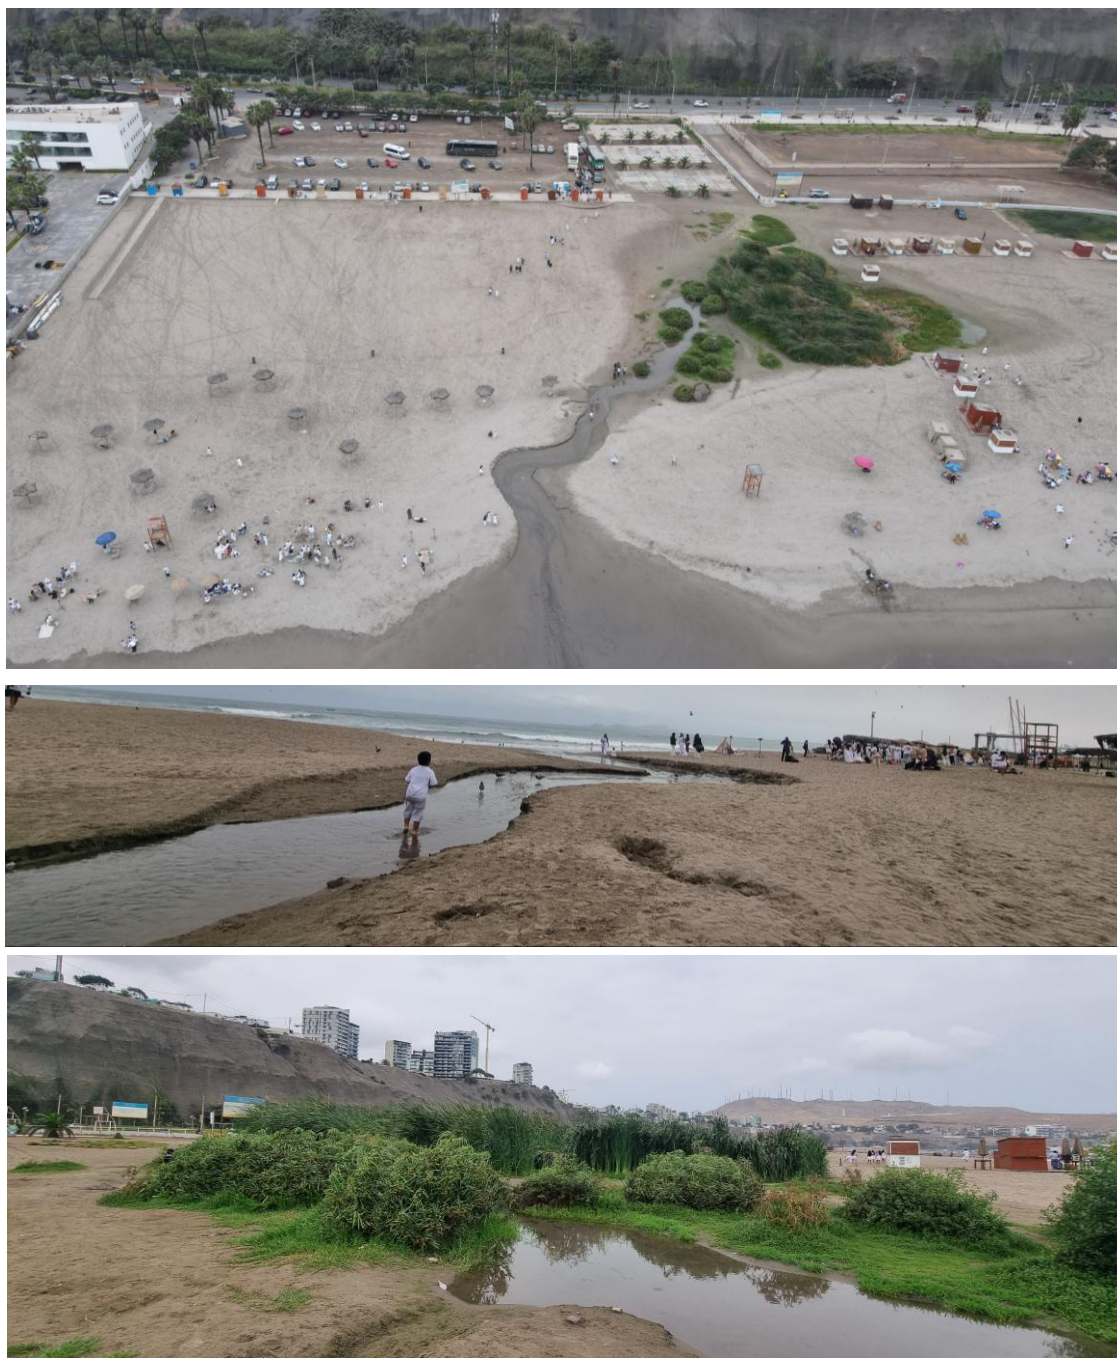
**Figura 32. Las Sombrillas: cauce superficial y parche de vegetación húmeda asociados al sistema hídrico.**  
Fotografía propia julio 2026.

Por su localización en una playa de uso recreativo, se requiere caracterizar origen y calidad del agua, comportamiento estacional del cauce, interacción con usuarios y estabilidad de la vegetación asociada.

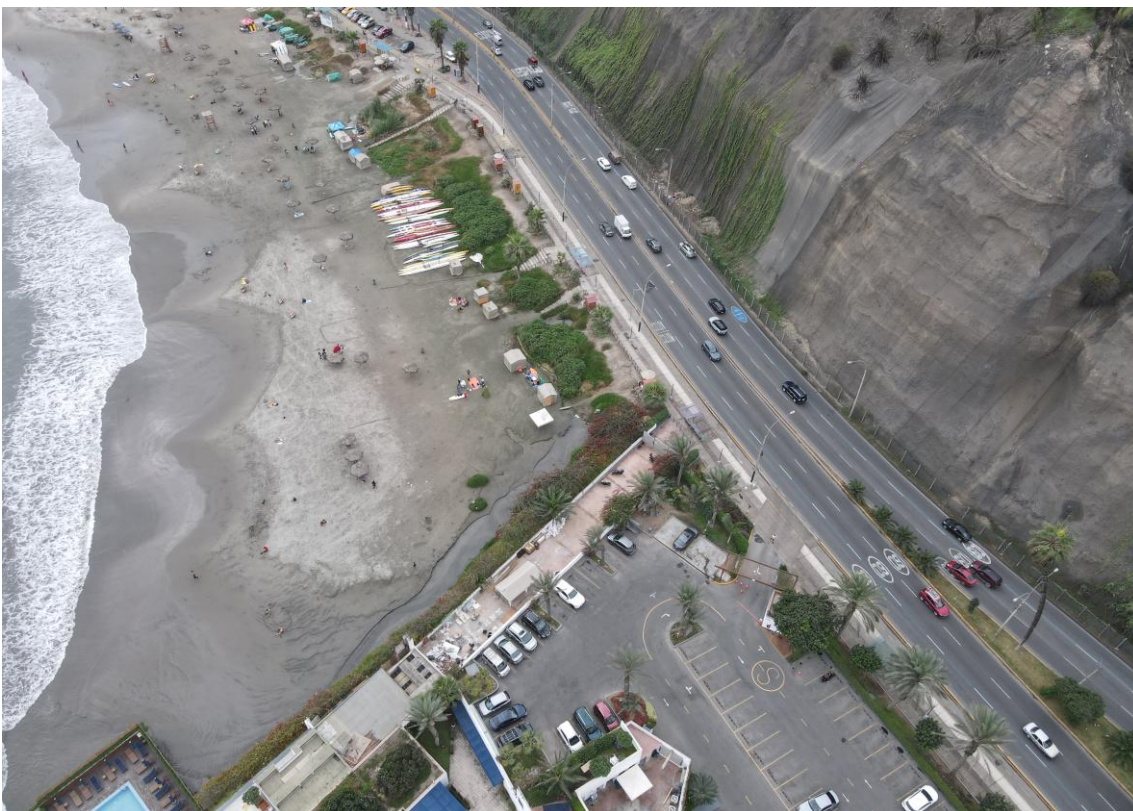
*Figura 33. Los Yuyos: recorrido superficial del agua y vegetación asociada hasta su desembocadura al mar. Fotografía propia julio 2026.*

El sector presenta valor como paisaje del agua y potencial microhábitat costero. Se requiere verificar calidad, caudal, estacionalidad y comportamiento del cauce frente al oleaje y al uso recreativo.

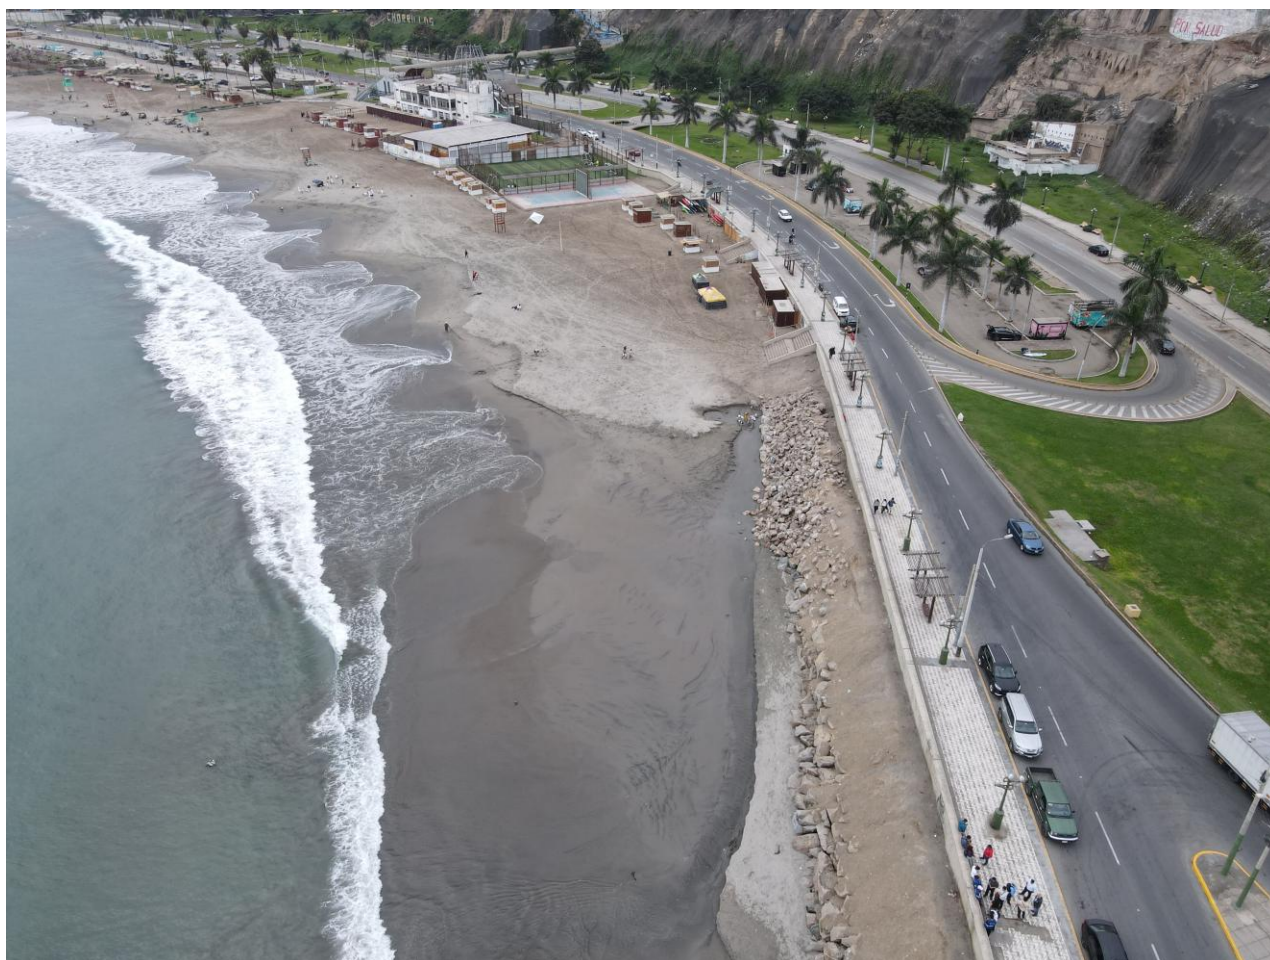
*Figura 34. Agua Dulce: afloramiento o descarga superficial y recorrido del agua hacia el mar. Fotografía propia julio 2026.*

Las imágenes históricas disponibles sugieren modificaciones del recorrido superficial hacia 2009; la fecha y naturaleza de dicha intervención requieren verificación documental. Hasta contar con información adicional, el punto debe registrarse como **afloramiento o descarga de origen por verificar**.

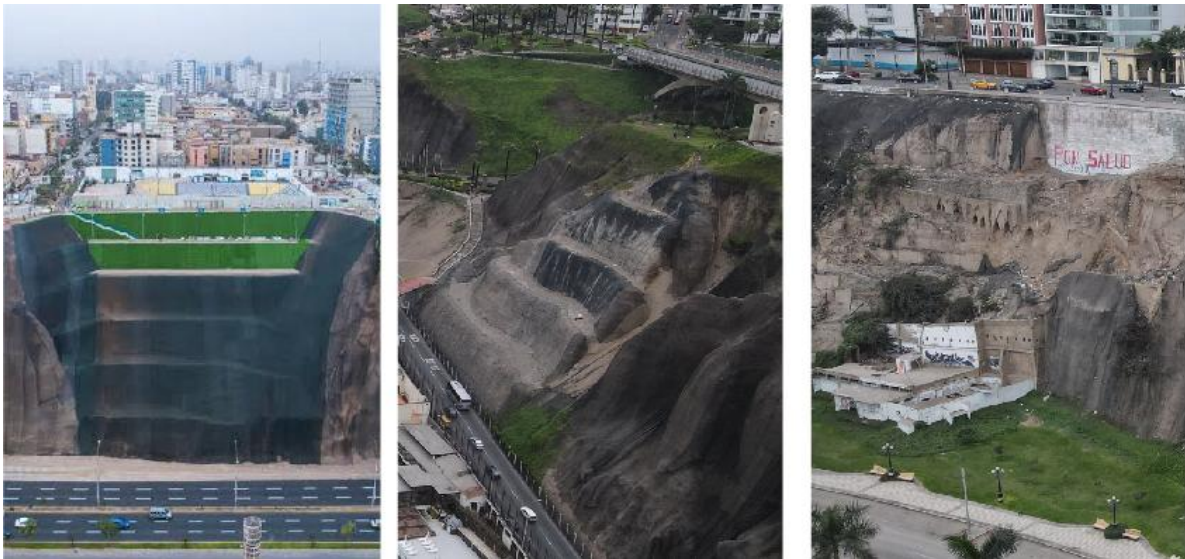
Figura 42. Intervenciones en el talud: Escalonamientos. Fotografía propia.

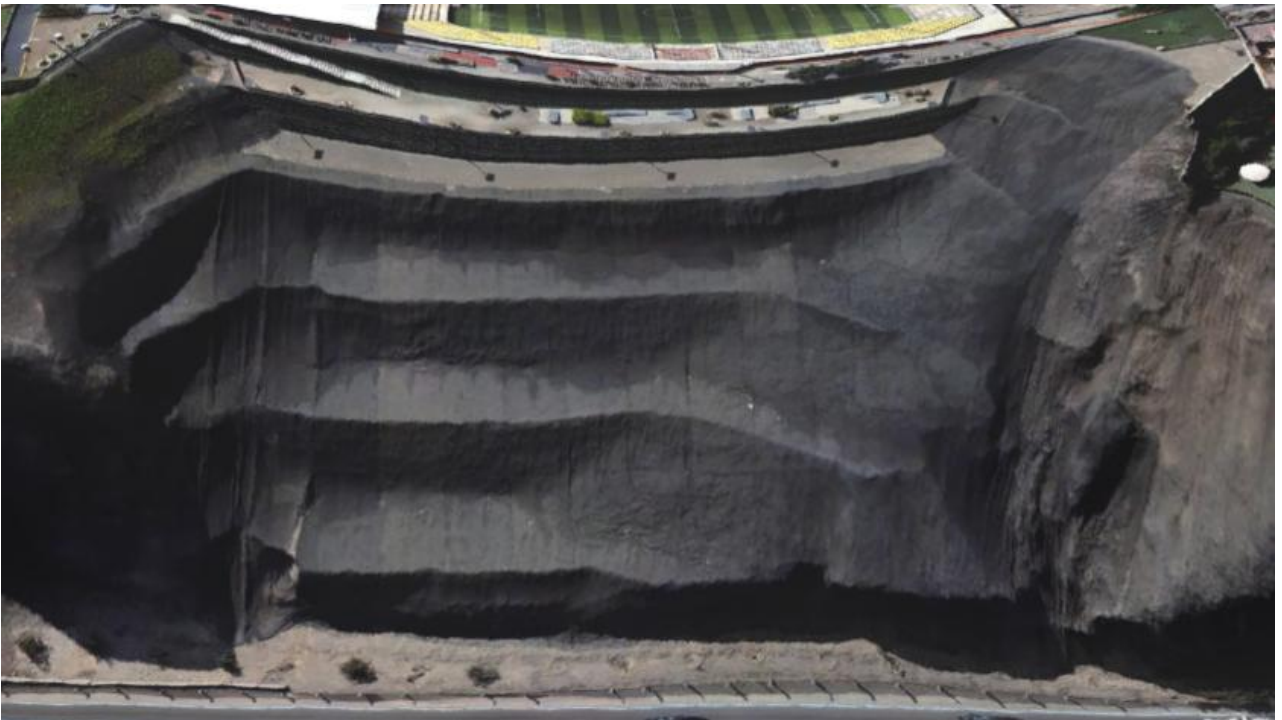
Figura 59. Trabajo de escalonamiento en talud. Fuente Google Earth

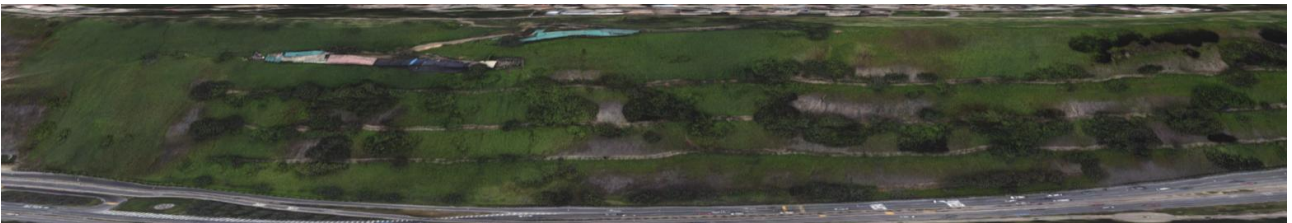
*Figura 67. Trabajo de perfilado de talud con vegetación y zanjas de infiltración. Fuente Google Earth*
