### CAPITULO 3. ESTUDIOS DE TRANSITOS APLICADOS

**CAPITULO 4. DIAGNÓSTICO Y ANÁLISIS DE LAS CONDICIONES EXISTENTES DEL TRÁNSITO**

**4 DIAGNÓSTICO Y ANÁLISIS DE LAS CONDICIONES EXISTENTES DEL TRÁNSITO**

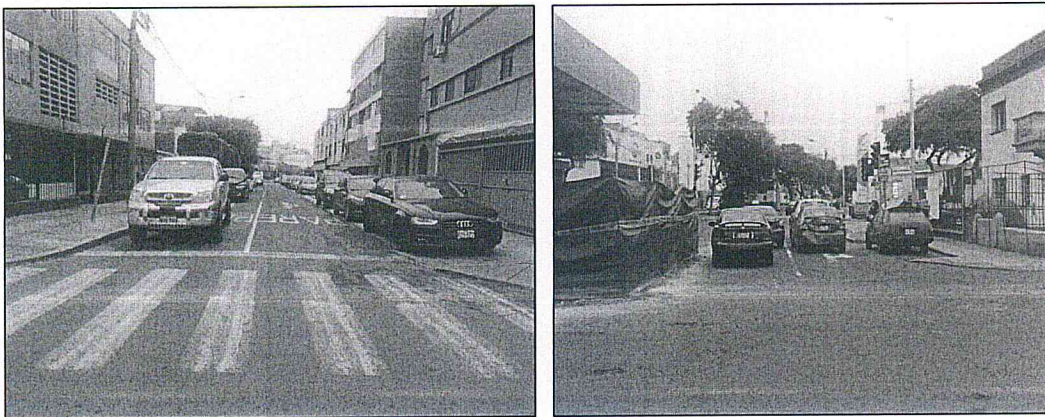
Grafico N°4.4 – Ca. Esperanza cdr. 4 y 5

La Ca. Esperanza presenta señalización horizontal (marcas en el pavimento, líneas guionadas, flechas direccionales, líneas de parada, cruceros peatonales etc.) en mal estado de conservación, hecho que no orienta de manera adecuada el flujo vehicular de la vía, asimismo la vía se encuentra en regular estado de conservación.

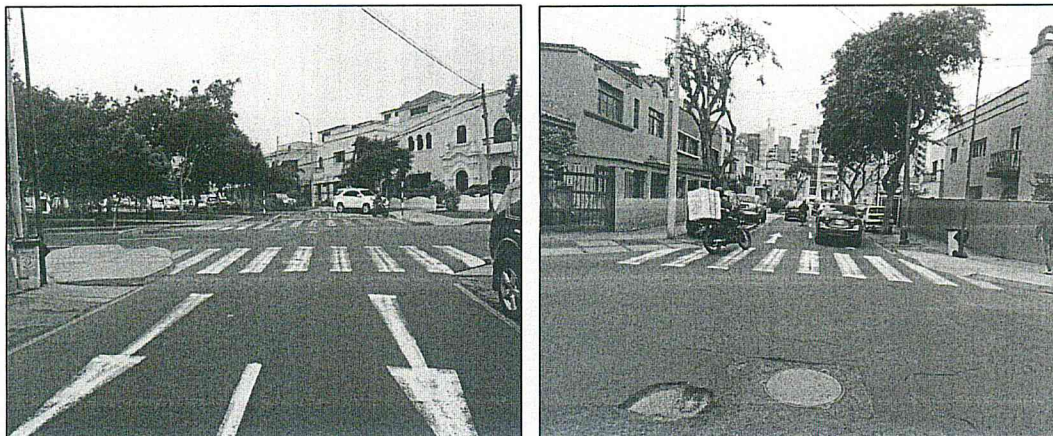
Grafico N°4.5 – Jr. Felix Olcay

El Jr, Jose Felix Olcay presenta señalización horizontal en regular estado de conservación, hecho que no orienta de manera

adecuada el flujo vehicular de la vía, asimismo la vía se encuentra en regular estado (baches) de conservación.

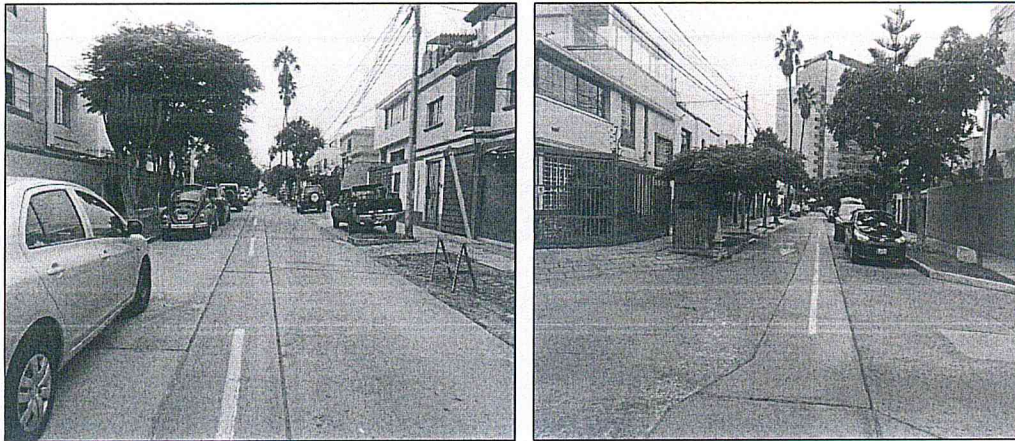
Grafico N°4.7 – Jr. Juan Alfaro Cdr. 1 y 2

El Jr. Juan Alfaro presenta señalización horizontal en regular estado de conservación, hecho que no orienta de manera adecuada el flujo vehicular de la vía, asimismo la vía (concreto armado) se encuentra en regular estado (baches) de conservación.

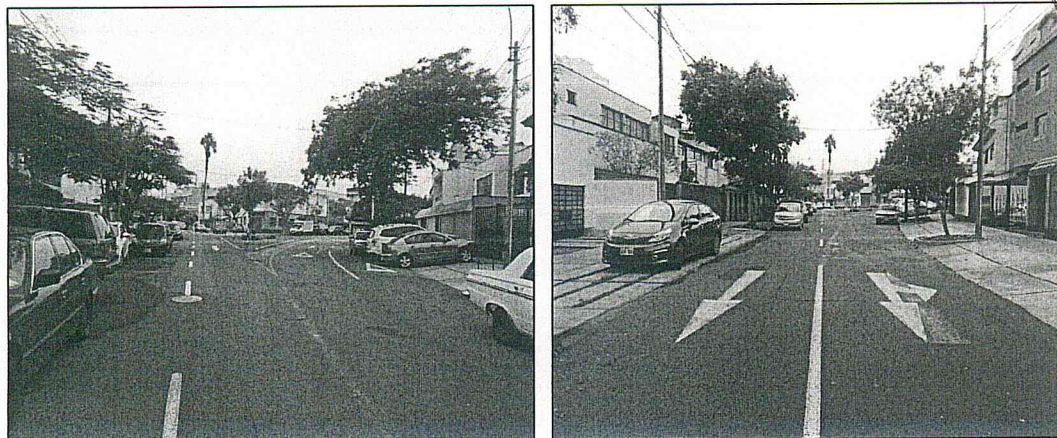
Grafico N°4.10 – Jr. Vargas Machuca

El Jr. Vargas machuca presenta señalización horizontal en regular estado de conservación, hecho que no orienta de manera adecuada el flujo vehicular de la vía, asimismo la vía se encuentra en regular estado (fisura) de conservación.

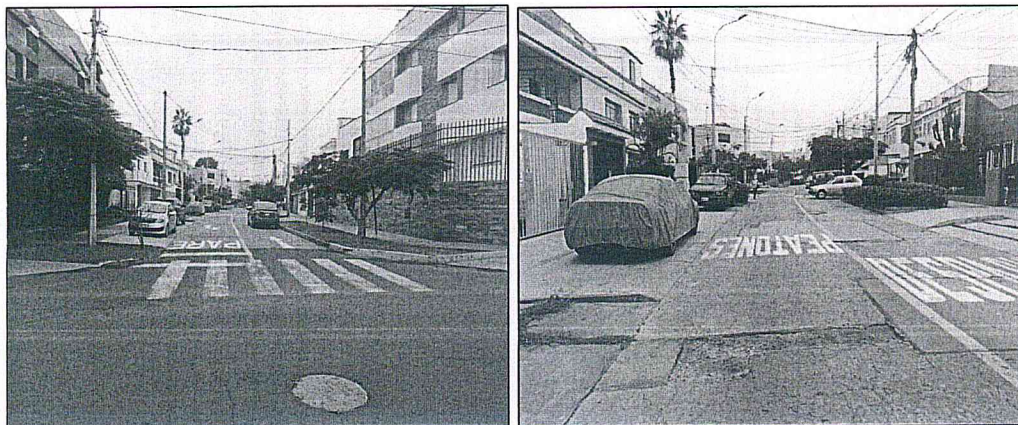
Grafico N°4.11 – Jr. Ortiz Zeballos

El Jr. Ortiz Zeballos presenta señalización horizontal en mal estado de conservación, hecho que no orienta de manera adecuada el flujo vehicular de la vía (concreto armado), asimismo la vía se encuentra en regular estado (baches) de conservación.

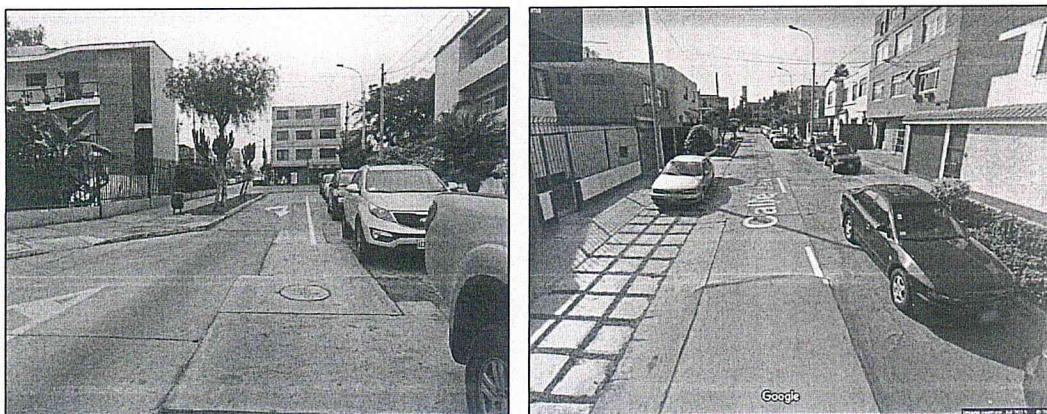
Grafico N°4.13 – Ca. Javier Fernández cdr. 2

La Ca. Javier Fernández presenta señalización horizontal en mal estado de conservación, hecho que no orienta de manera adecuada el flujo vehicular de la vía (concreto armado), asimismo la vía se encuentra en mal estado (baches y fisuras) de conservación.

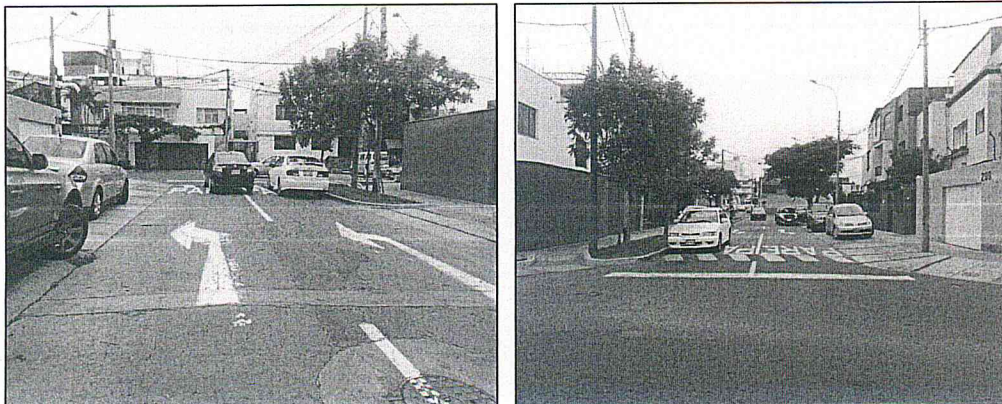
Grafico N°4.14 – Ca. Pedro Alcacer

La Ca. Pedro Alcacer presenta señalización horizontal en mal estado de conservación, hecho que no orienta de manera adecuada el flujo vehicular de la vía (concreto armado), asimismo la vía se encuentra en mal estado (baches y fisuras) de conservación.

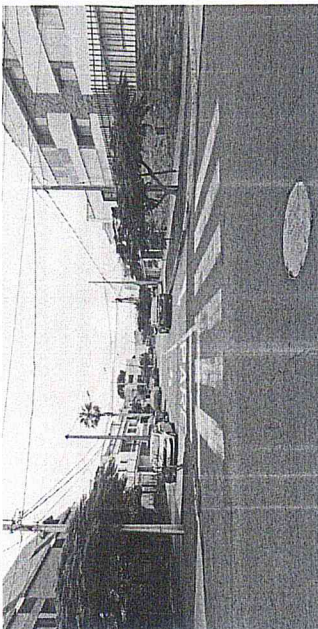
| DATOS GENERALES | | | |
|---|---|---|--|
| <p>Ca. Pedro Alcocer N-S<br/>2 Carriles</p> <p>LP</p> <p>VEREDA 2.00</p> <p>E/I 2.50</p> <p>CAUZADA 5.98</p> <p>E/J 2.37</p> <p>VEREDA 2.00</p> <p>LP</p> | | | |
