**GHS Genie SRL**

**INFORME TÉCNICO**

**"EVALUACIÓN GEOTÉCNICA DE INESTABILIDAD DEL MURO  
COLAPSADO EN EL MALECON BALTA"**

**PROYECTO N° 010ING-01-001**

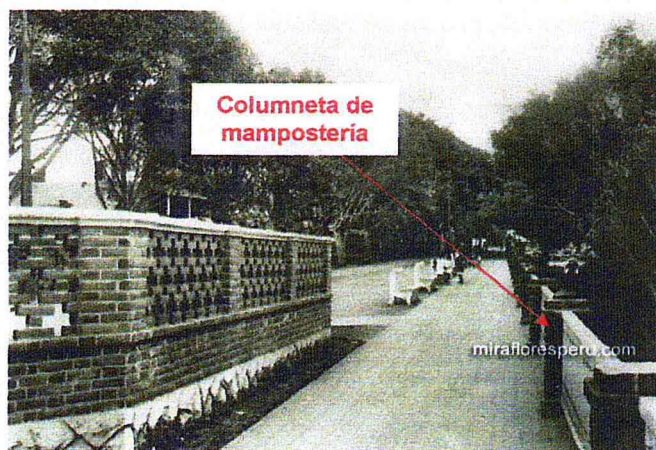
Foto N° 1: Foto antigua donde se observa el muro de Mampostería, año 1900.

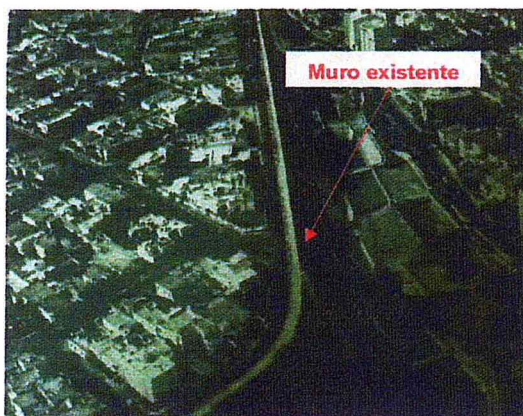
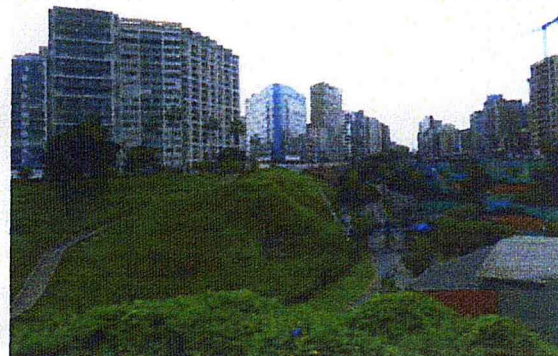
Fotos N° 2: Comparación de edificaciones

Año ≈1900

Año 2012

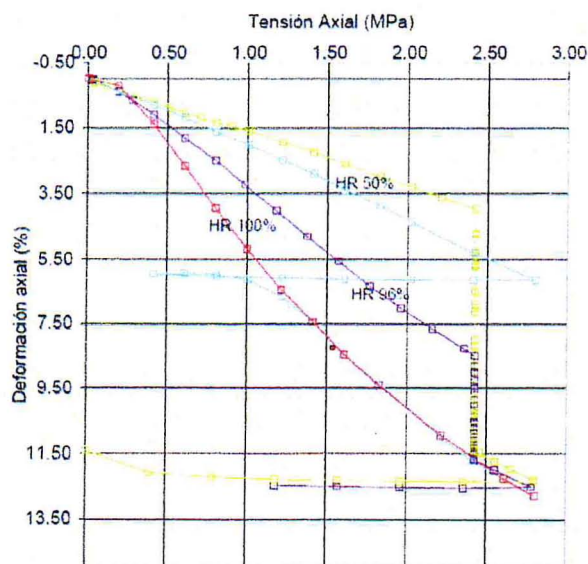
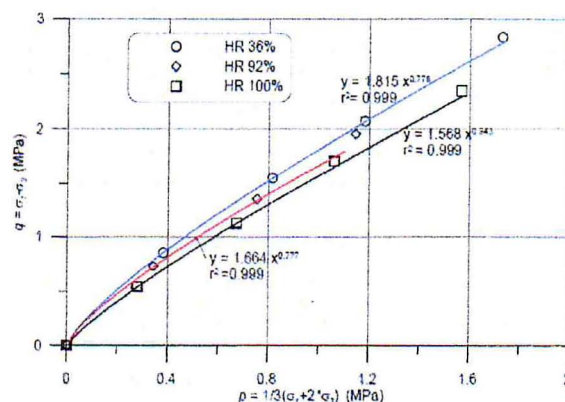
**Gráfico 6.1** Colapso y resistencia por cambios de succión en materiales gruesos.

Colapso de escolleras (gravas) por humedad  
Aldecop-Alonso -2001

Resistencia por cambio de humedad relativa en escolleras  
(gravas)  
Chavez-Alonso -2008

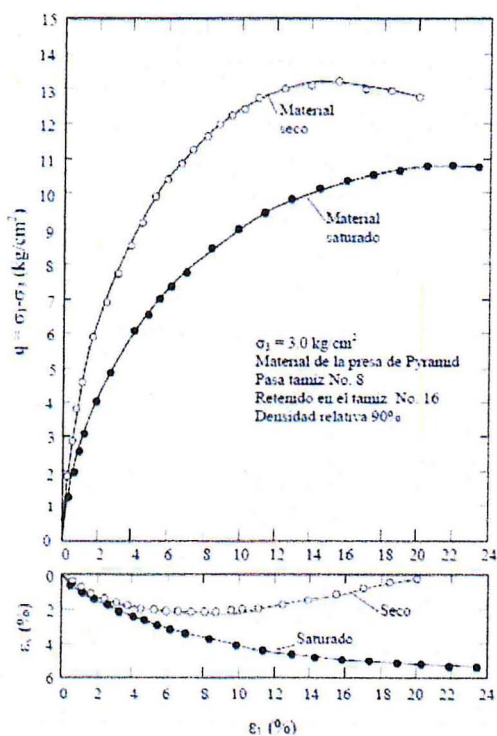
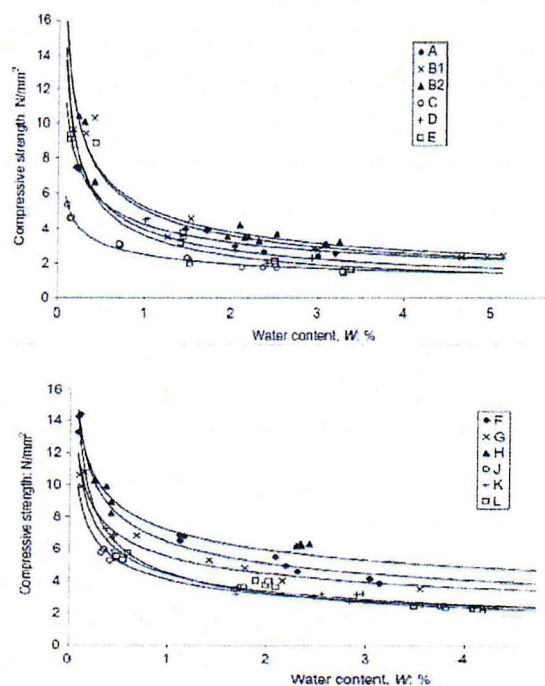
**Gráfico 6.2 Resistencia de materiales a diferentes condiciones de humedad.**

Resistencia a corte con Efectos de humedad en Argilita – Nobar y Duncan 1972

Resistencia a compresión en función al contenido de humedad de Mampostería – Heath, A., Walker, P., Fourie, C. and Lawrence, M., 2009.

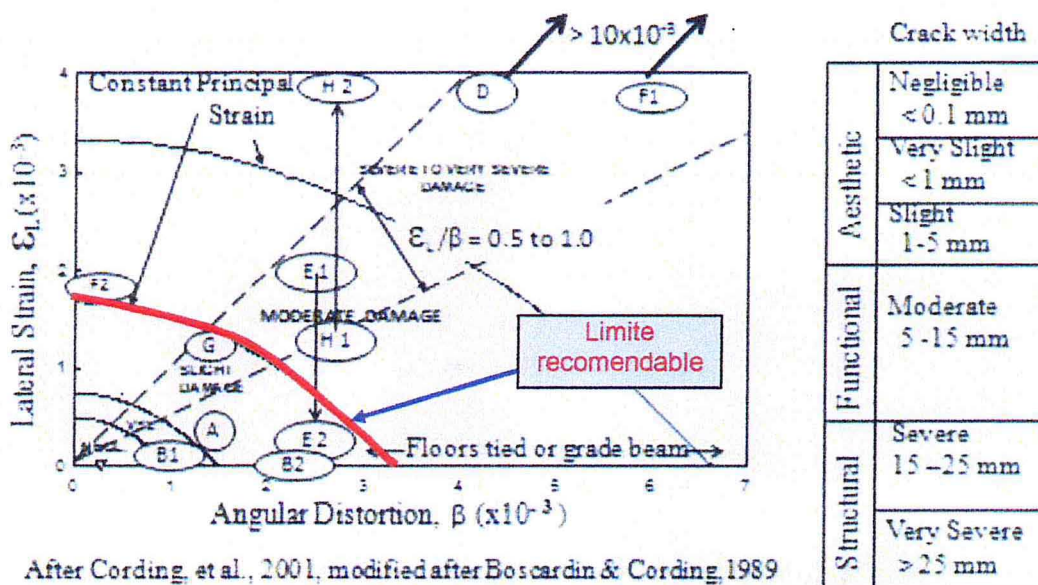
Gráfico 6.3 Relación del daño de muro en función a la distorsión angular-deformación axial

La resistencia última de elementos de albañilería sucede cuando el elemento empieza a fracturarse (criterio de daño). La deformación axial y distorsión angular están asociados a la consideración de daño, en ese sentido Bocardin y cording en 1989 realizo un gráfico donde relaciona la deformación angular y deformación axial de elemento de albañilería en función al estado de daño, clasificándola como daño: despreciable, muy ligeros, ligeros, moderados y muy severos; adicionalmente la norma E-030 da relación de distorsión angular, siendo el limite permisible de  $0.005 (\delta/H)$ , en el siguiente gráfico se muestra el gráfico mejorado por cording et al el 2001.

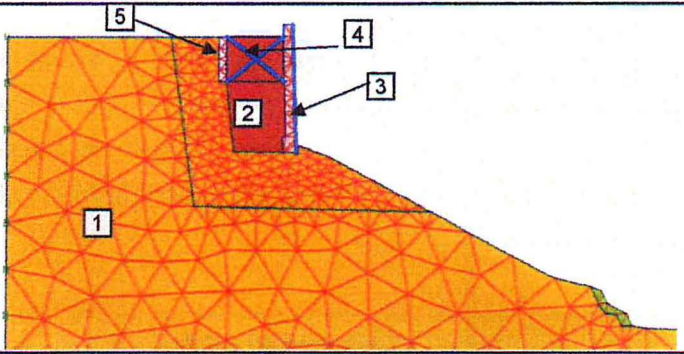
**Cuadro 7-1 Modelo Geo-estructural del muro colapsado**

Para evaluar las condiciones de colapso, se ha tomado como referencia la evaluación y ensayos de campos del suelo cimentación, donde se ha podido clasificar determinar las características físicas del suelo natural; para el caso de adobe y mampostería de arcilla cocida se ha usado parámetros recomendados en la norma E-070 y E-080.
