**EVALUACIÓN DE LA ESTABILIDAD DEL TALUD**  
**DEL ACANTILADO DE LA COSTA VERDE FRENTE A**  
**A ESTACIÓN SUPERIOR DE INICIO DEL TELEFÉRICO ZIG ZAG**  
**MIRAFLORES, LIMA**

Estudio No M5127B

Lima, noviembre del 2019

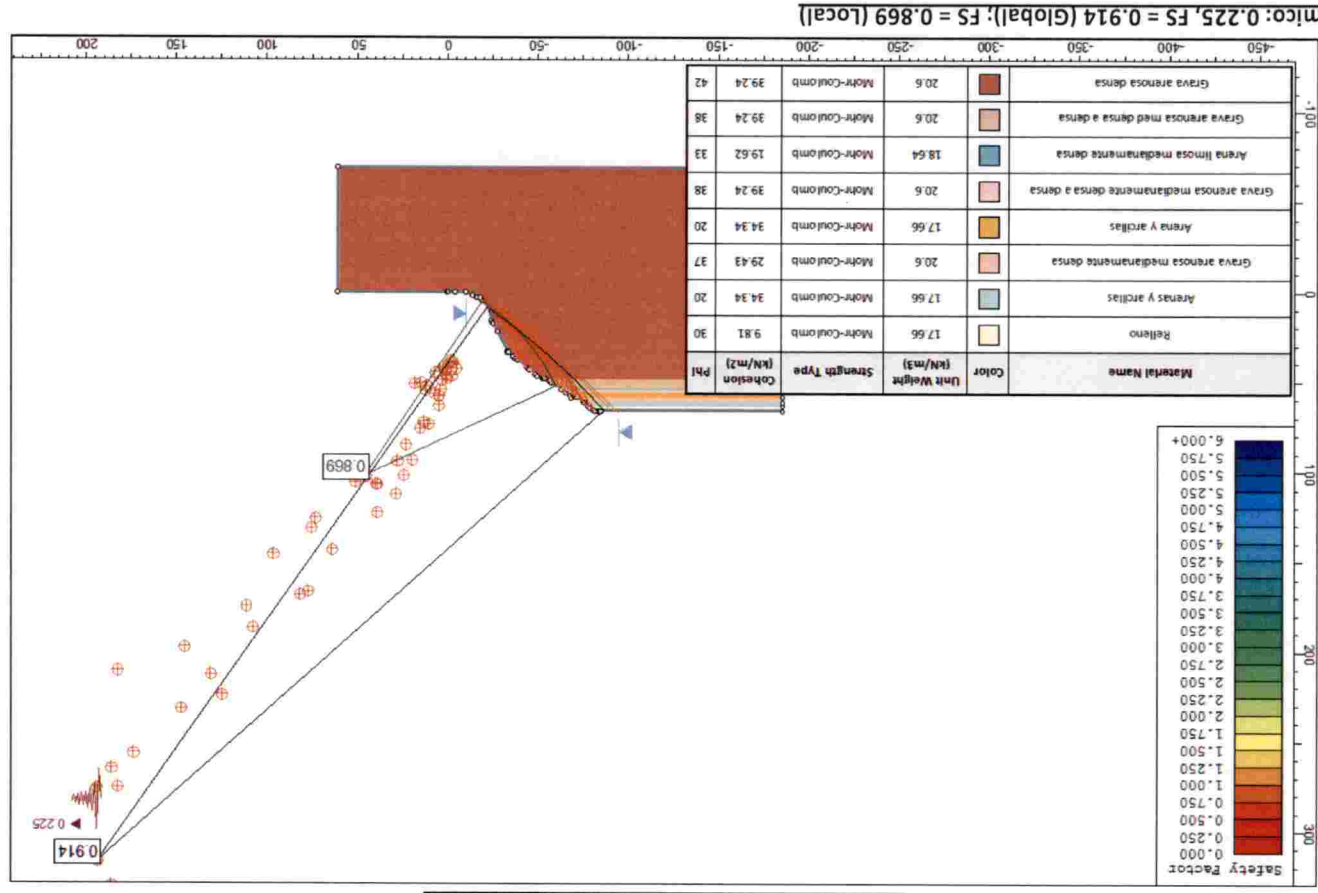
**ANÁLISIS DE ESTABILIDAD DEL TALUD**  
CONDICIÓN PSEUDO-ESTÁTICA – SECCIÓN S-3

Con respecto a las condiciones sísmicas (pseudo estáticas), los resultados indican que tal como se encuentran los taludes podrían producirse fallas por deslizamiento de tipo global y/o local durante un sismo severo en todas las secciones analizadas, dado que en todos los casos son inferiores a 1. Si bien con la estructura de la estación del teleférico construida estos factores aumentan, no alcanzan el valor de 1 que corresponde al equilibrio límite.

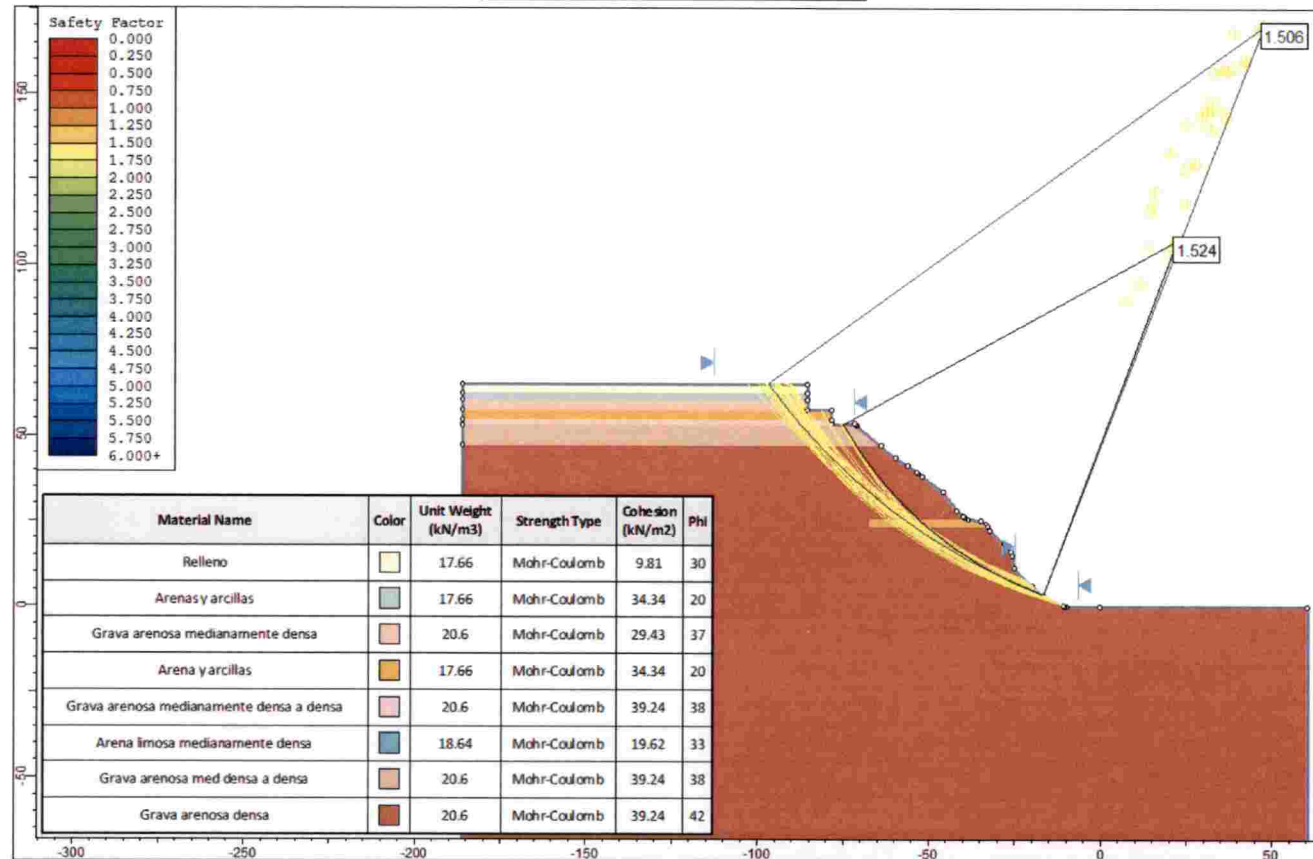
**ANÁLISIS DE ESTABILIDAD DEL TALUD**  
**CONDICIÓN ESTÁTICA – SECCIÓN S-1**

**FS = 1.506 (Global); FS = 1.524 (Local)**

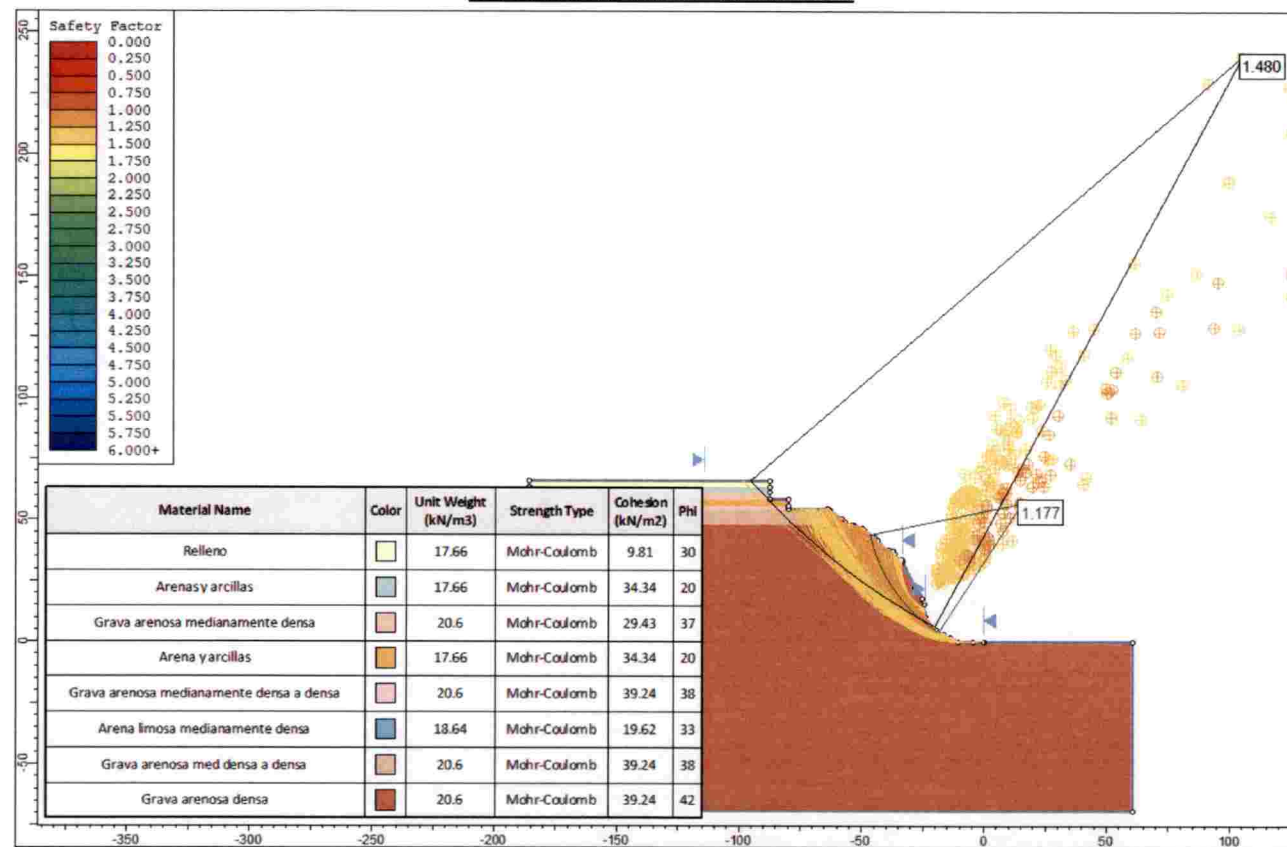
**ANÁLISIS DE ESTABILIDAD DEL TALUD**  
**CONDICIÓN ESTÁTICA – SECCIÓN S-2**

**FS = 1.480 (Global); FS = 1.177 (Local)**

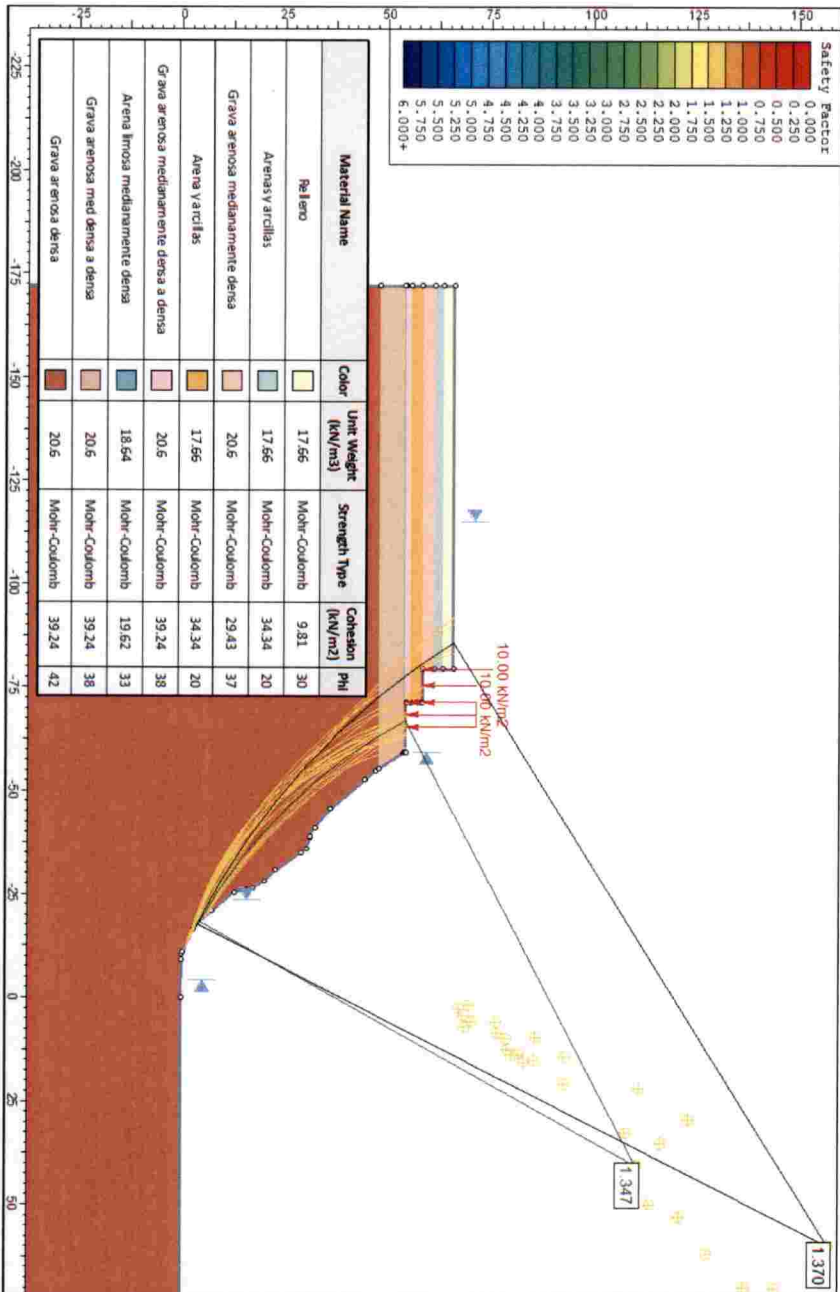
LÁMINA N° M5127B-21

ANÁLISIS DE ESTABILIDAD DEL TALUD  
CONDICIÓN ESTÁTICA – SECCIÓN S-3

FS = 1.370 (Global); FS = 1.347 (Local)

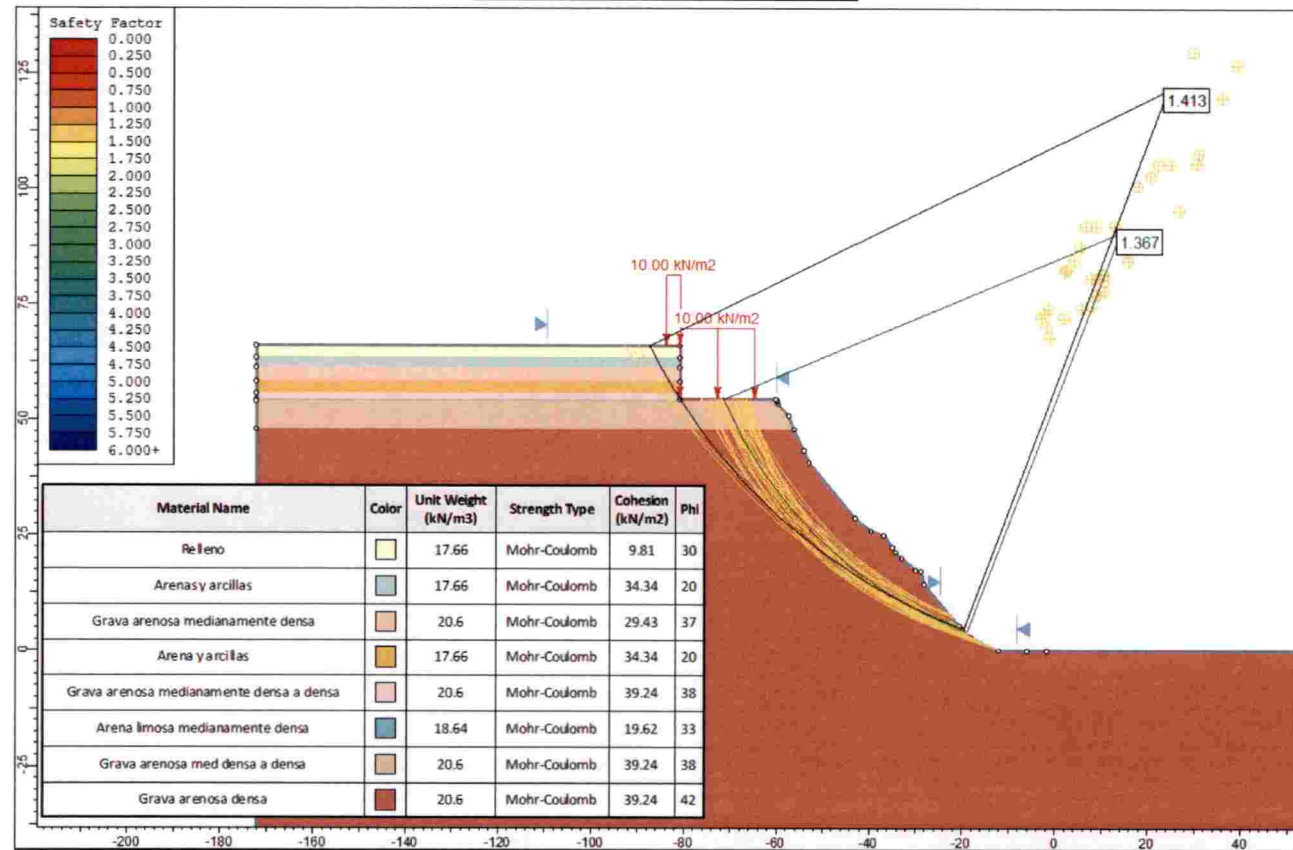
**ANÁLISIS DE ESTABILIDAD DEL TALUD**  
**CONDICIÓN ESTÁTICA – SECCIÓN S-4**

**FS = 1.413 (Global); FS = 1.367 (Local)**

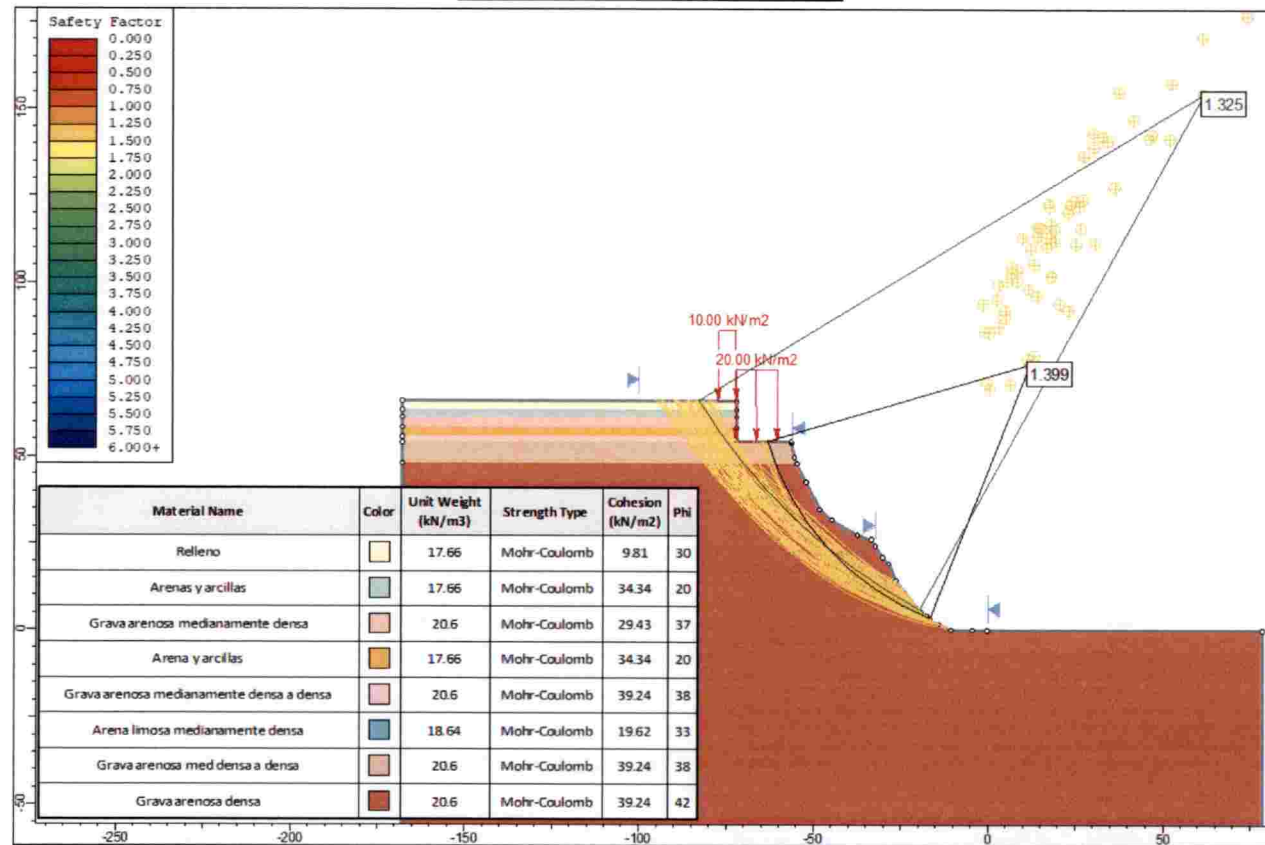
**ANÁLISIS DE ESTABILIDAD DEL TALUD**  
**CONDICIÓN ESTÁTICA – SECCIÓN S-5**

**FS = 1.325 (Global); FS = 1.399 (Local)**

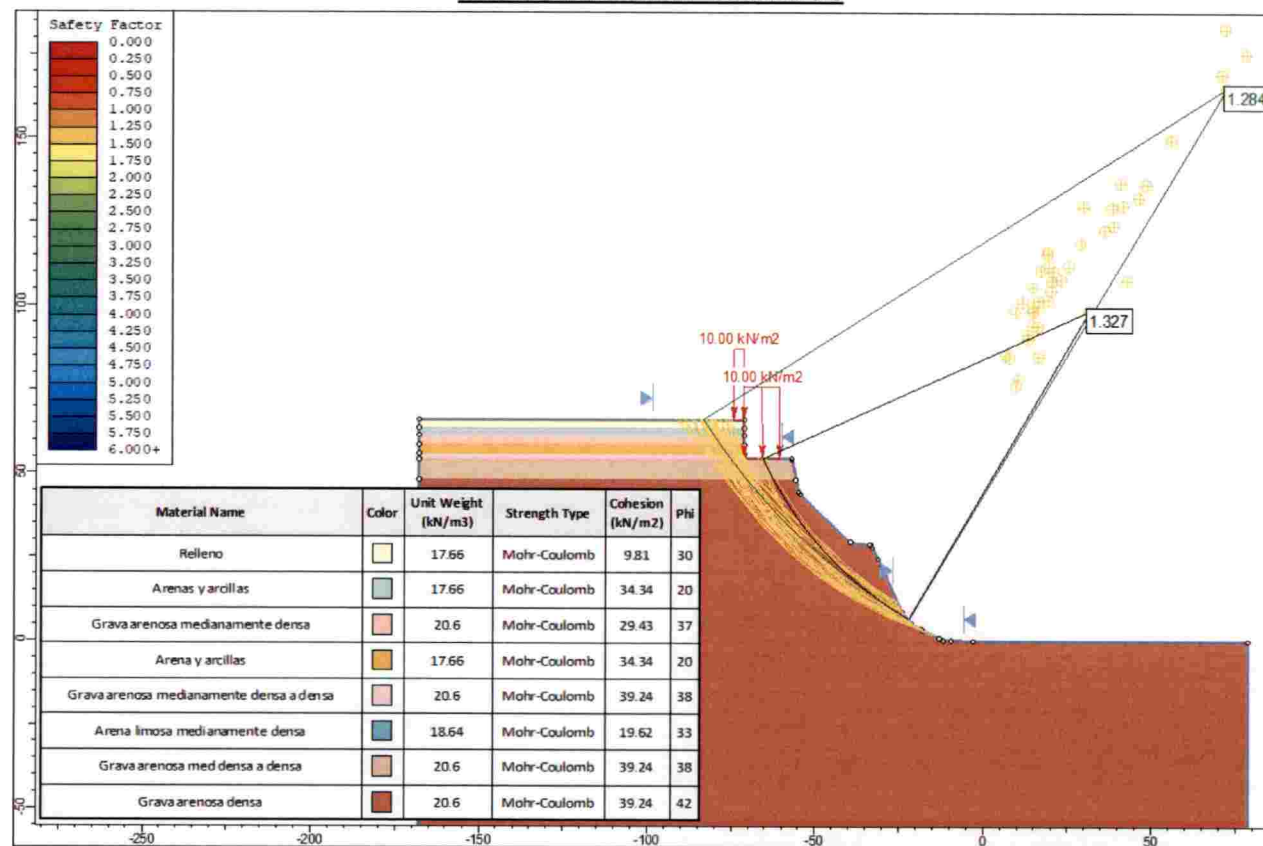
**ANÁLISIS DE ESTABILIDAD DEL TALUD**  
**CONDICIÓN ESTÁTICA – SECCIÓN S-6**

**FS = 1.284 (Global); FS = 1.327 (Local)**

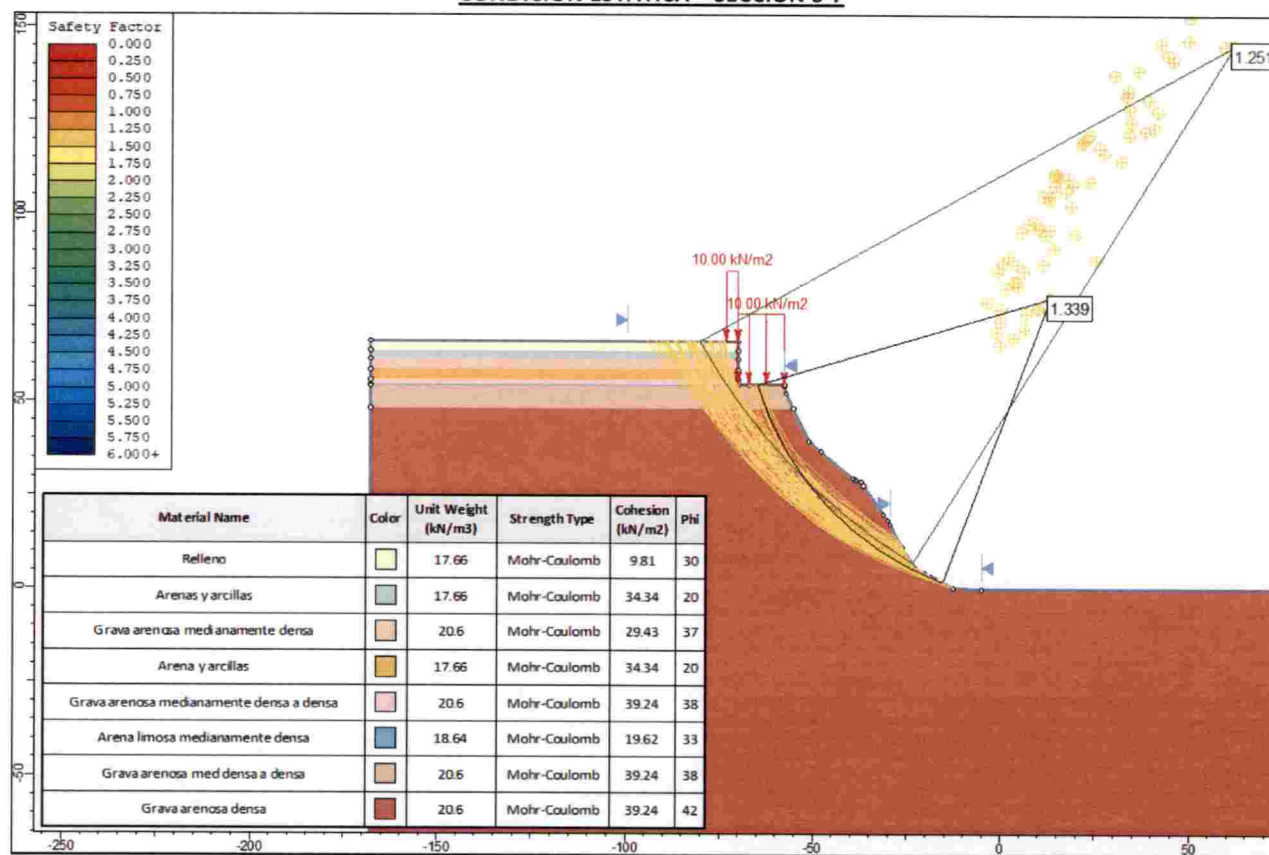
**ANÁLISIS DE ESTABILIDAD DEL TALUD**  
**CONDICIÓN ESTÁTICA – SECCIÓN S-7**

**FS = 1.251 (Global); FS = 1.339 (Local)**

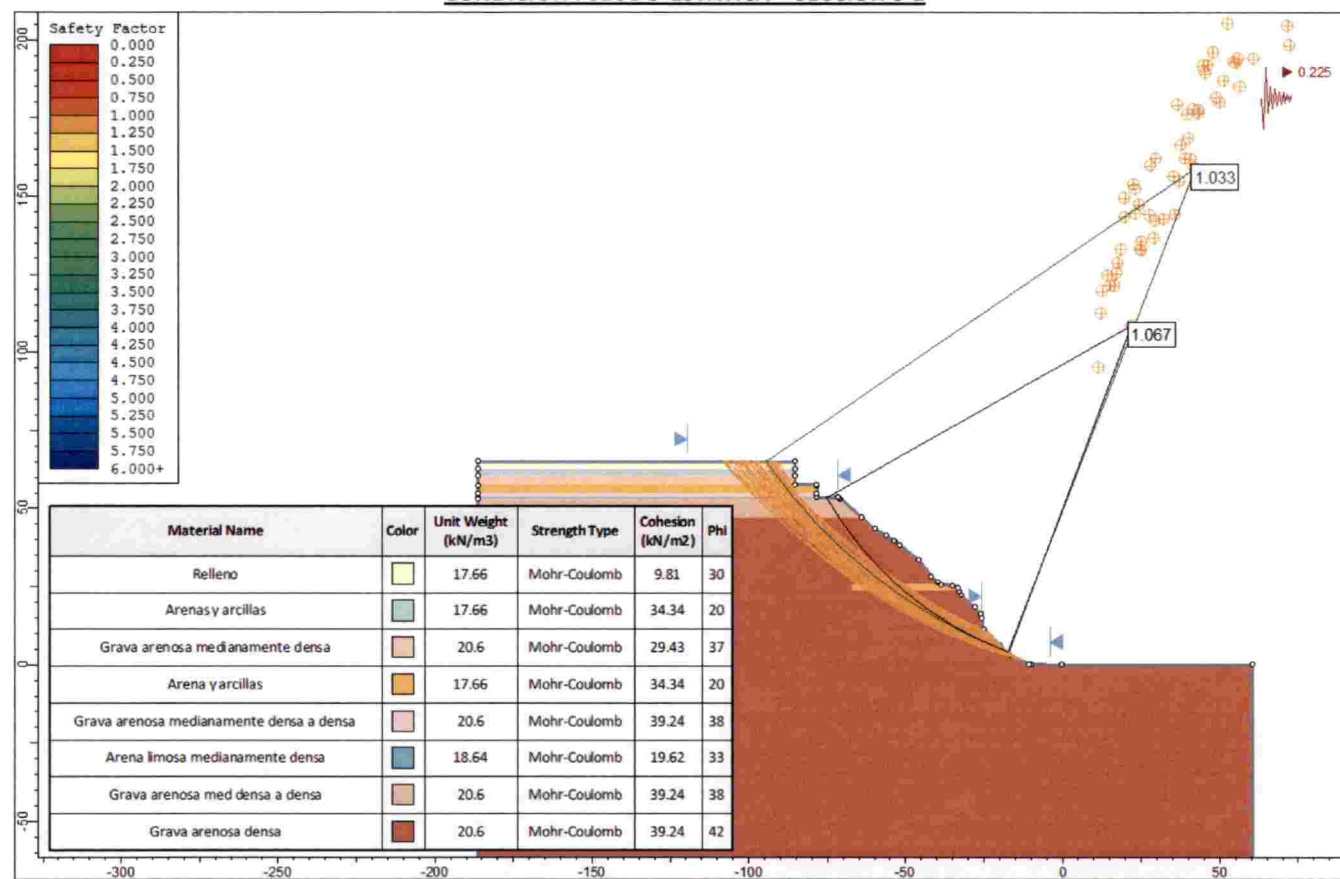
**ANÁLISIS DE ESTABILIDAD DEL TALUD**  
**CONDICIÓN PSEUDO-ESTÁTICA – SECCIÓN S-1**

**Coefficiente sísmico: 0.225, FS = 1.033 (Global); FS = 1.067 (Local)**

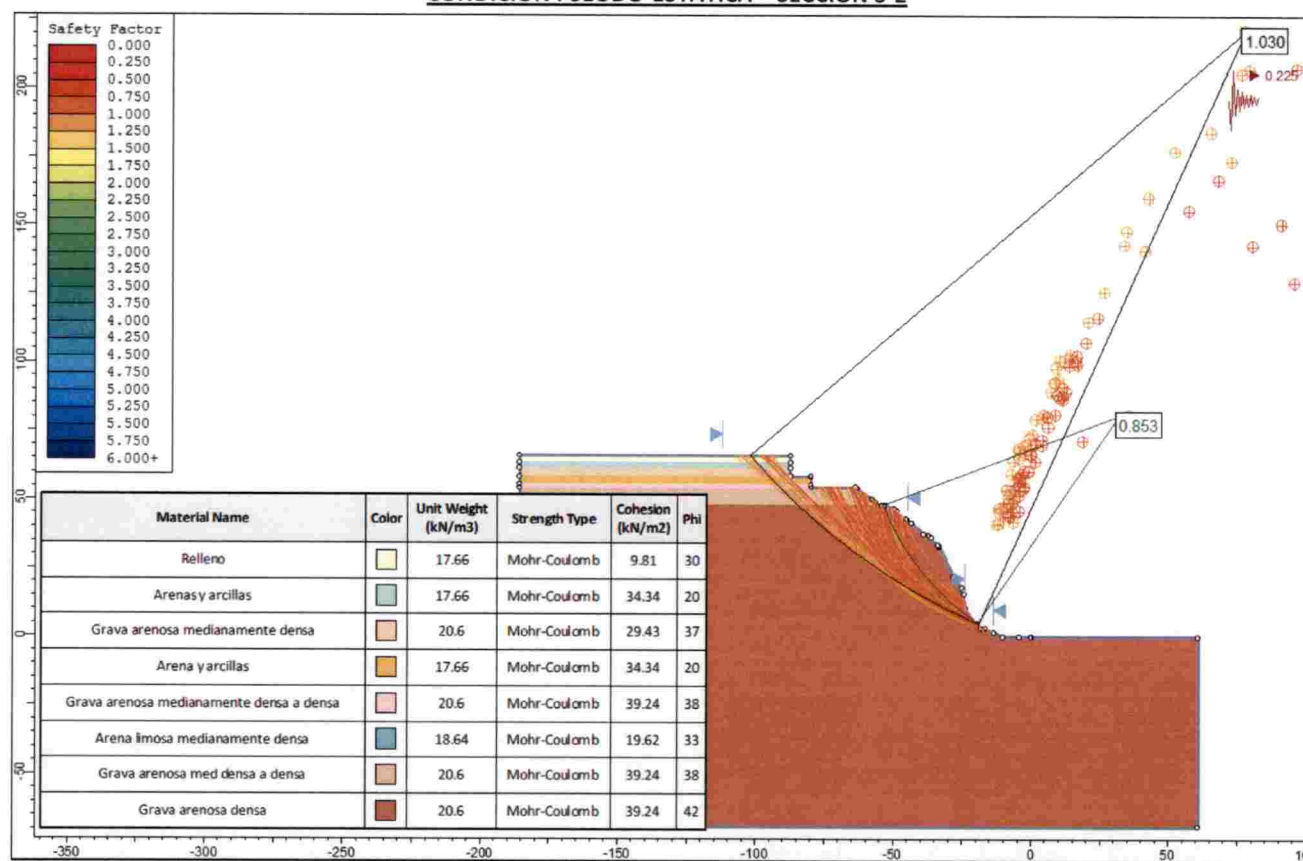
**ANÁLISIS DE ESTABILIDAD DEL TALUD**  
**CONDICIÓN PSEUDO-ESTÁTICA – SECCIÓN S-2**

**Coeficiente sísmico: 0.225, FS = 1.030 (Global); FS = 0.853 (Local)**

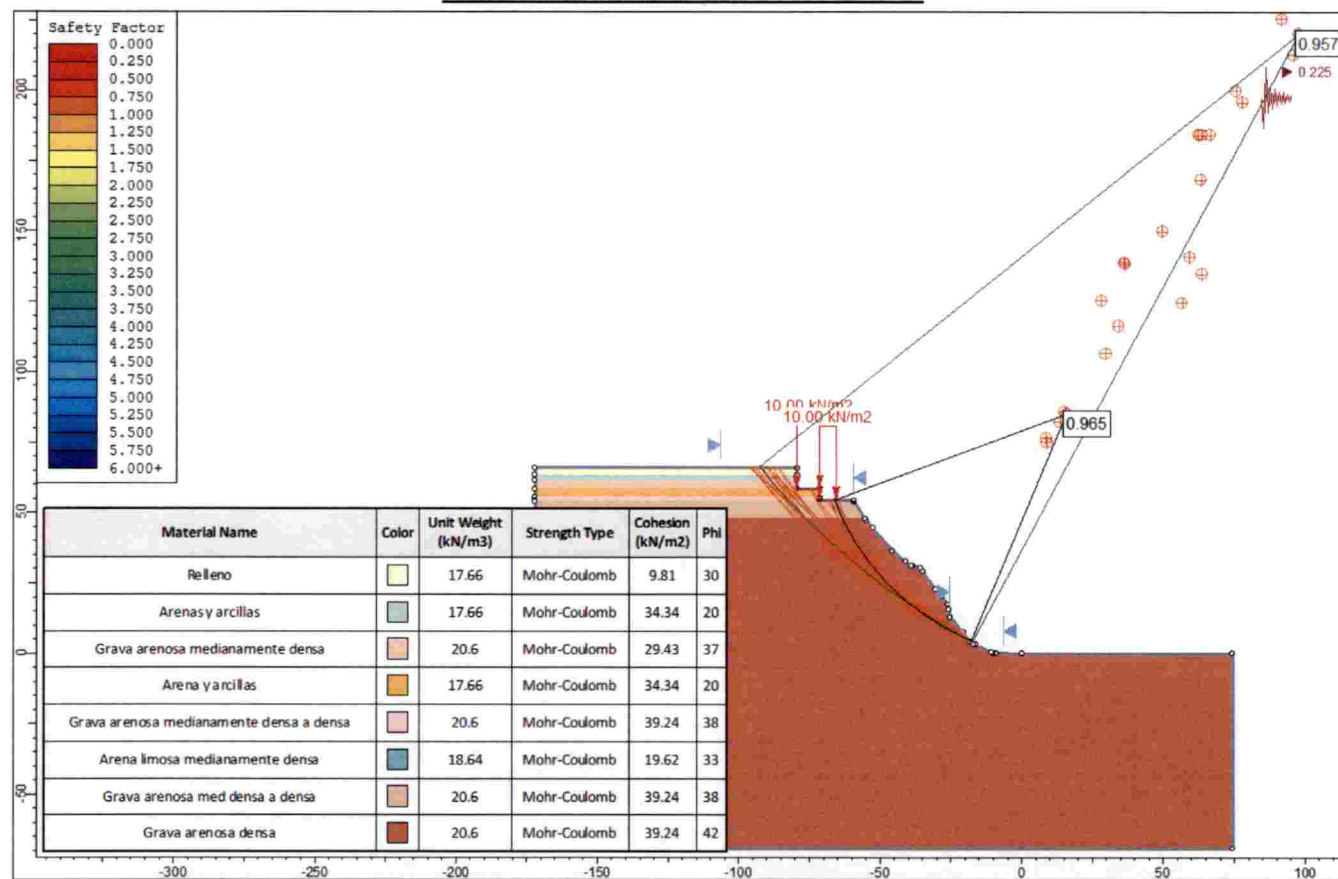
**ANÁLISIS DE ESTABILIDAD DEL TALUD**  
**CONDICIÓN PSEUDO-ESTÁTICA – SECCIÓN S-3**

**Coeficiente sísmico: 0.225, FS = 0.957 (Global); FS = 0.965 (Local)**

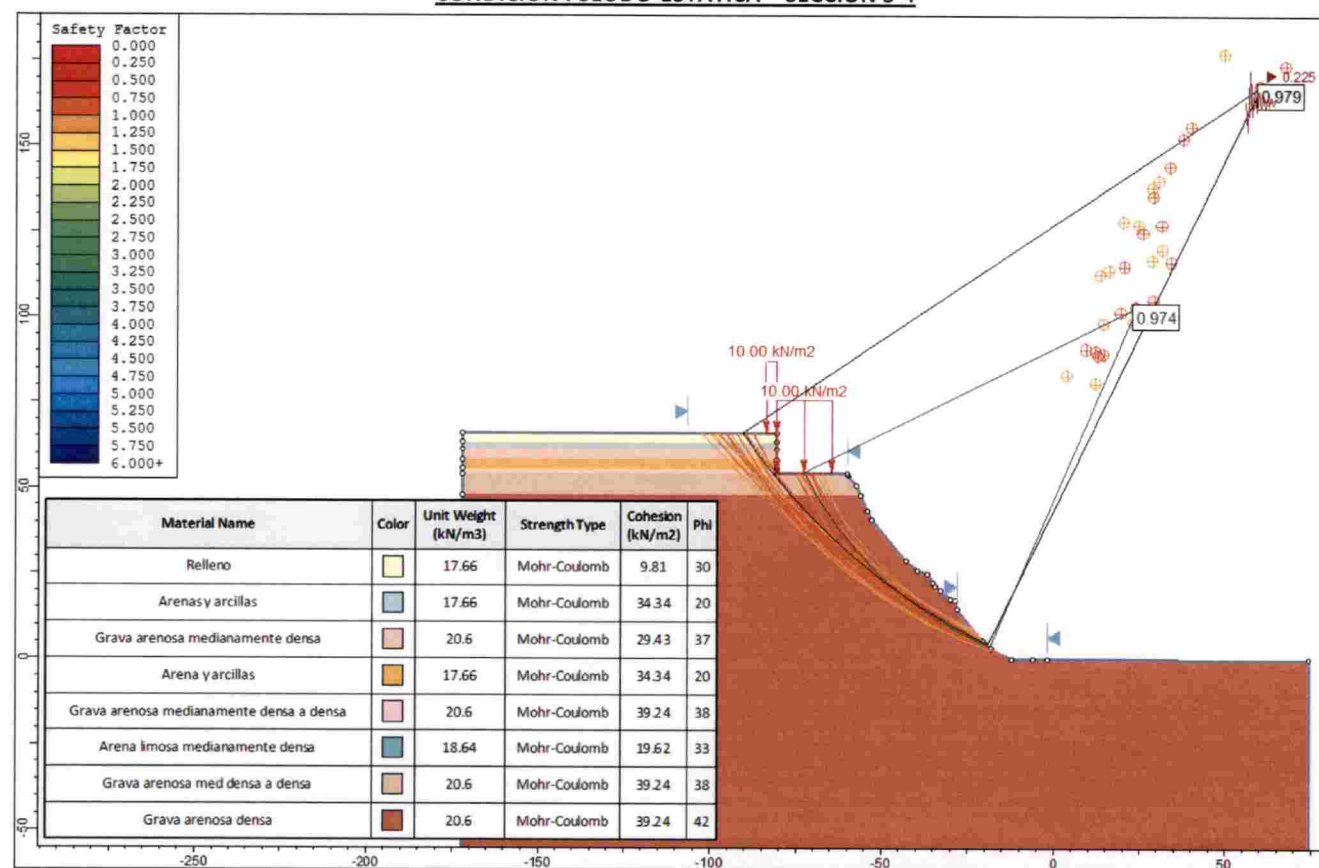
**ANÁLISIS DE ESTABILIDAD DEL TALUD**  
**CONDICIÓN PSEUDO-ESTÁTICA – SECCIÓN S-4**

**Coeficiente sísmico: 0.225, FS = 0.979 (Global); FS = 0.974 (Local)**

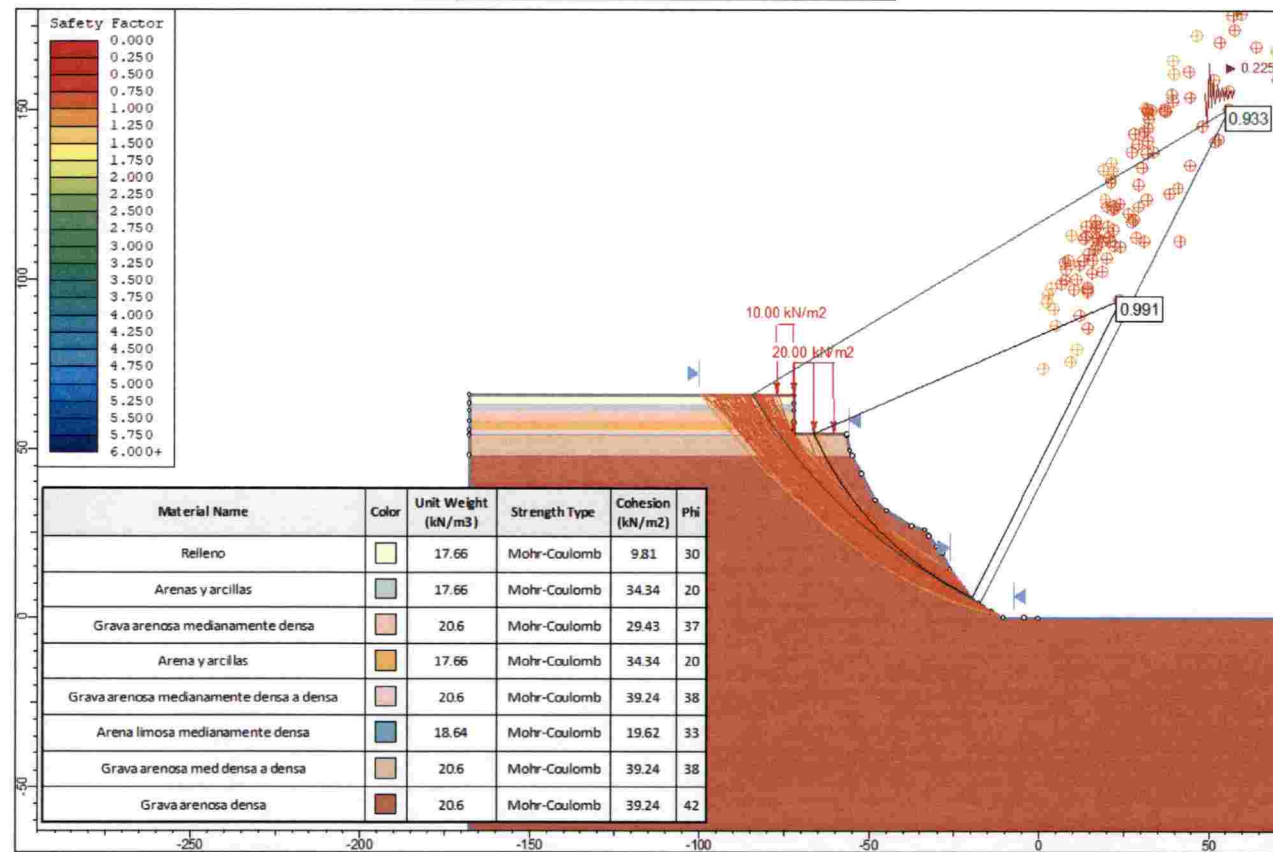
**ANÁLISIS DE ESTABILIDAD DEL TALUD**  
**CONDICIÓN PSEUDO-ESTÁTICA – SECCIÓN S-5**

**Coefficiente sísmico: 0.225, FS = 0.933 (Global); FS = 0.991 (Local)**

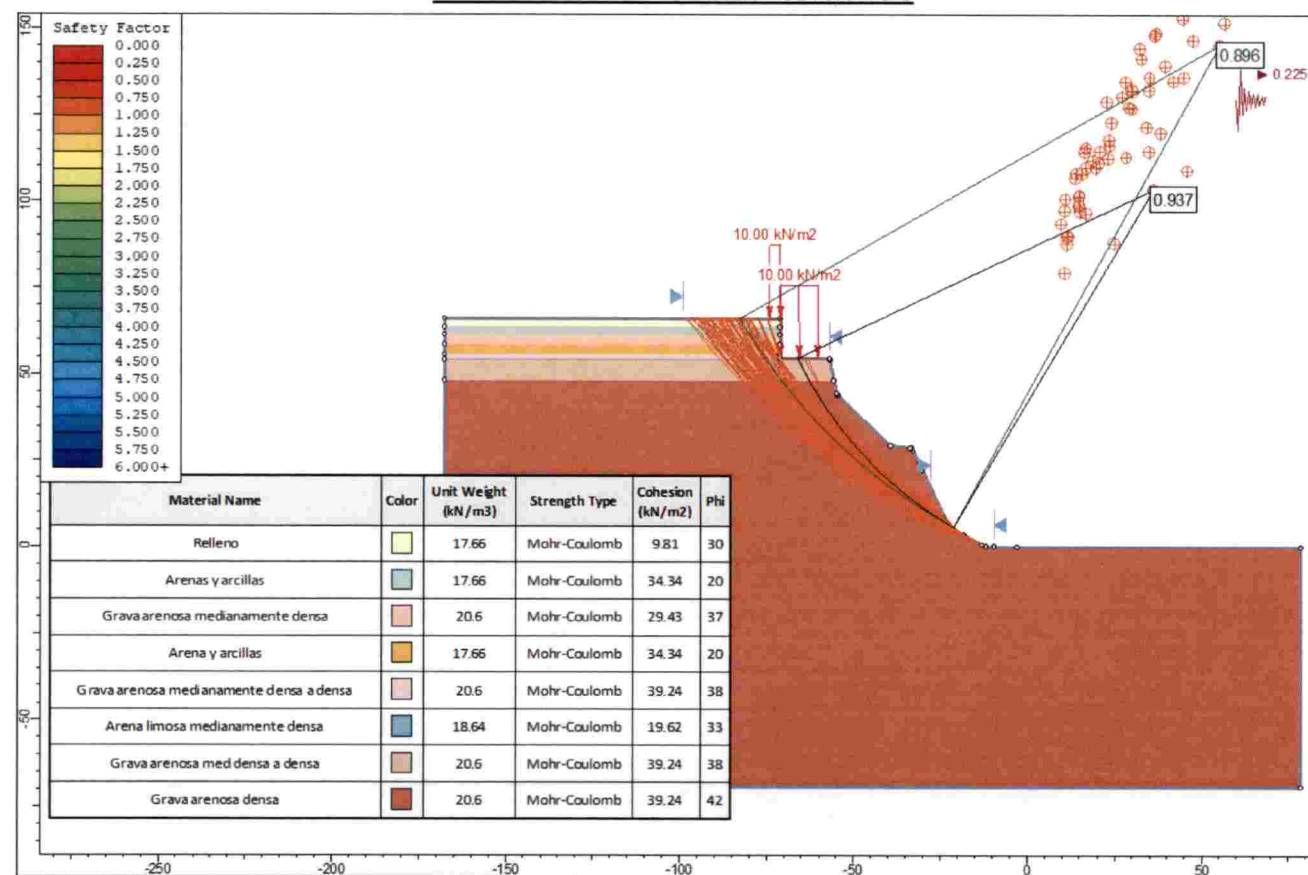
**ANÁLISIS DE ESTABILIDAD DEL TALUD**  
**CONDICIÓN PSEUDO-ESTÁTICA – SECCIÓN S-6**

Coefficiente sísmico: 0.225, FS = 0.896 (Global); FS = 0.937 (Local)

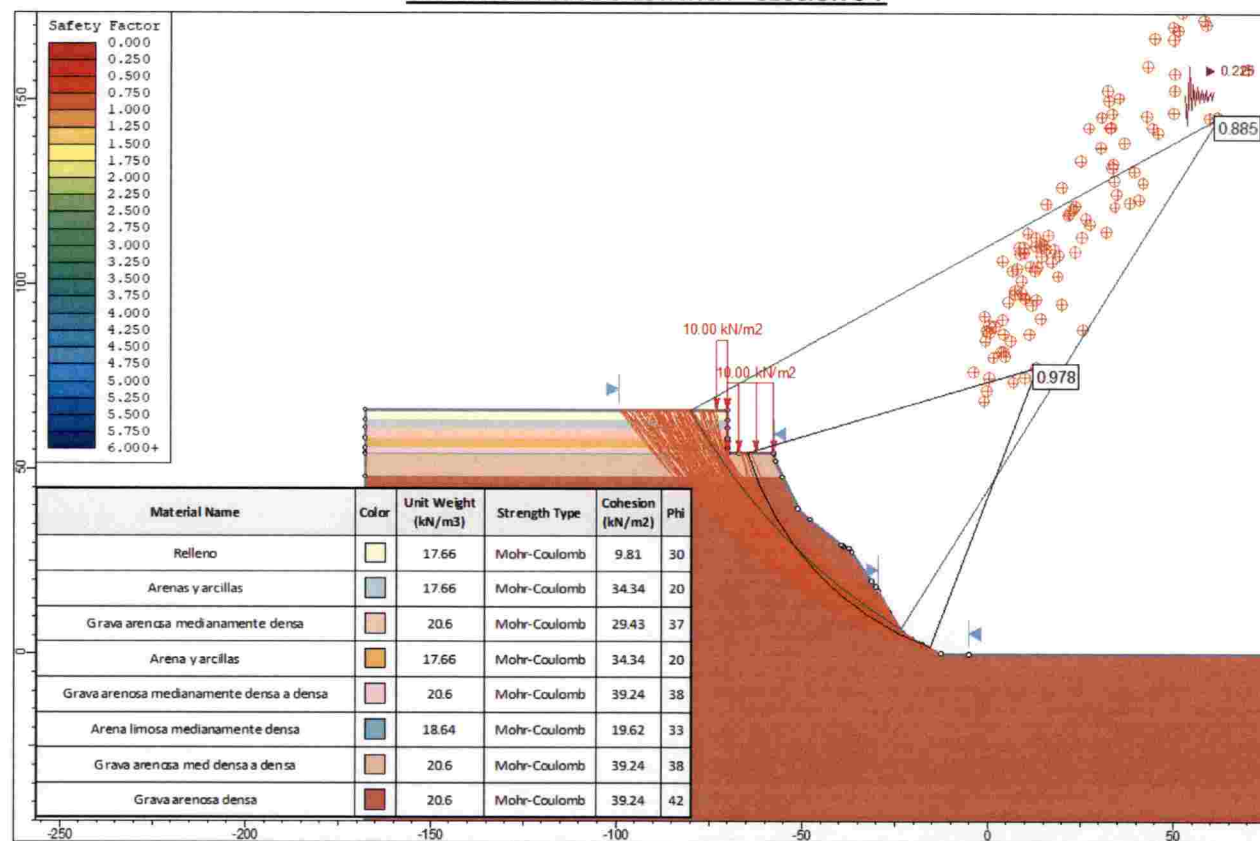
**ANÁLISIS DE ESTABILIDAD DEL TALUD**  
**CONDICIÓN PSEUDO-ESTÁTICA – SECCIÓN S-7**

**Coeficiente sísmico: 0.225, FS = 0.885 (Global); FS = 0.978 (Local)**

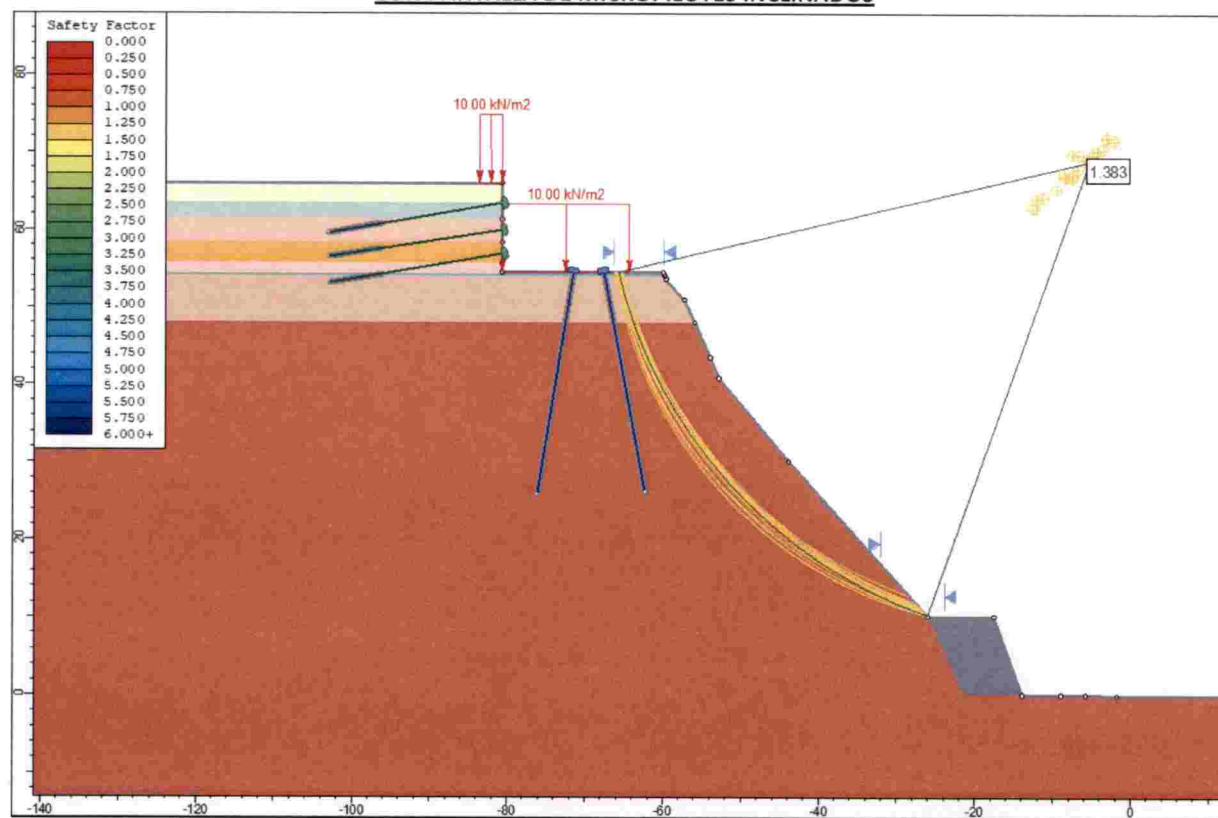
**ANÁLISIS DE ESTABILIDAD DEL TALUD**  
**CONDICIÓN ESTÁTICA – SECCIÓN S-4**  
**CON PANTALLA DE MICROPILOTES INCLINADOS**

**FS = 1.383**

1. Anclajes permanentes en la parte superior
2. Rebaja de saliente del talud del acantilado (corte)
3. Muro al pie del talud de 10 m de altura (gaviones, cribas o similar)
4. Pantalla de micropilotes inclinados
5. Sostenimiento de la superficie para elevar factor de seguridad al deslizamiento de falla local

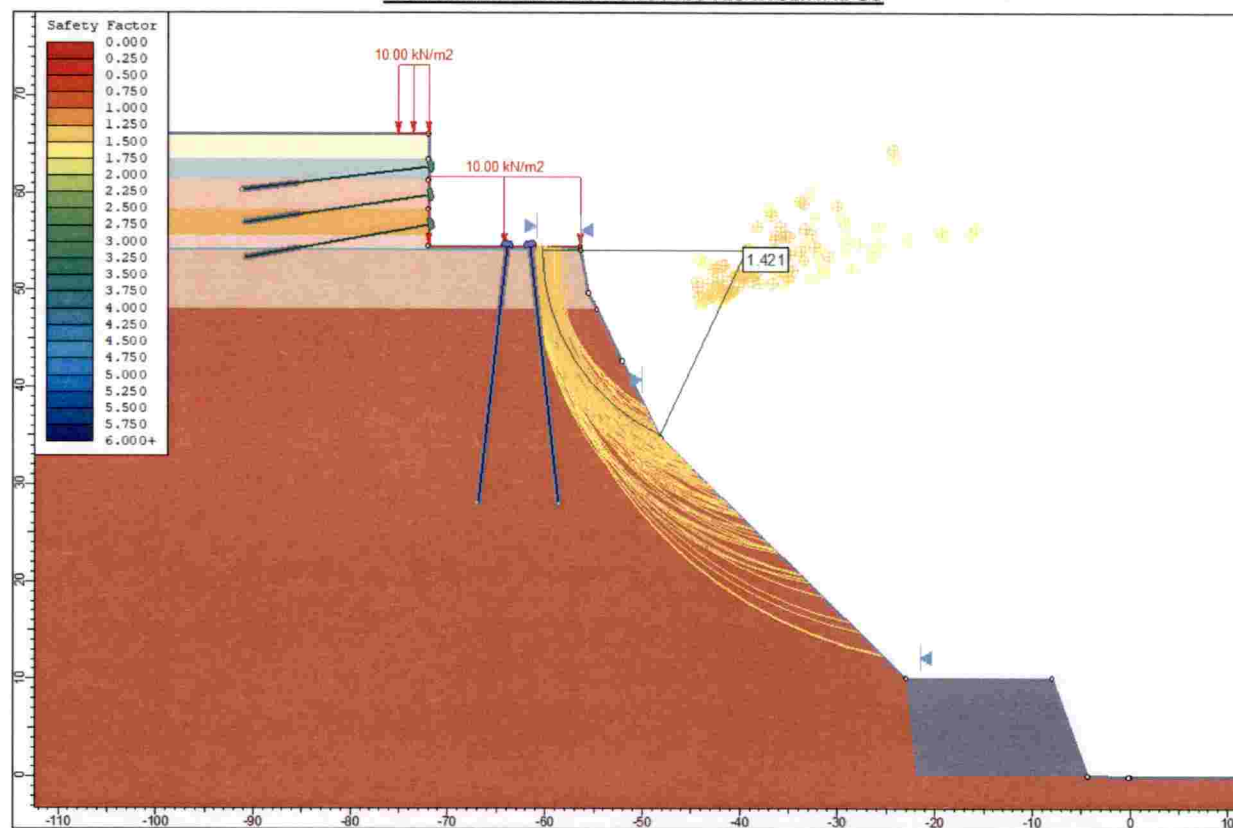
ANÁLISIS DE ESTABILIDAD DEL TALUD  
CONDICIÓN ESTÁTICA – SECCIÓN S-5  
CON PANTALLA DE MICROPILOTES INCLINADOS

FS = 1.421

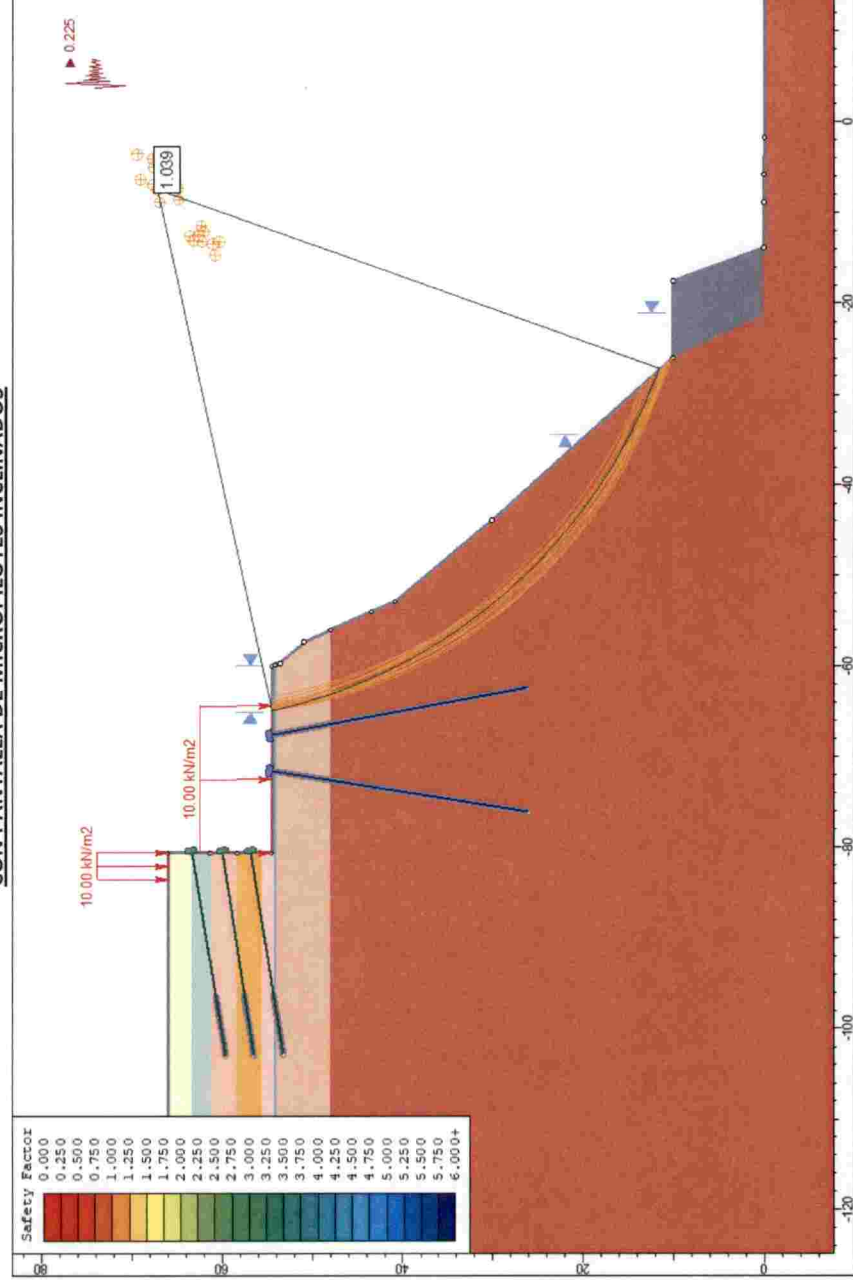
ANÁLISIS DE ESTABILIDAD DEL TALUD  
CONDICIÓN PSEUDO-ESTÁTICA – SECCIÓN S-4  
CON PANTALLA DE MICROPILOTES INCLINADOS

Coefficiente sísmico: 0.225, FS = 1.039

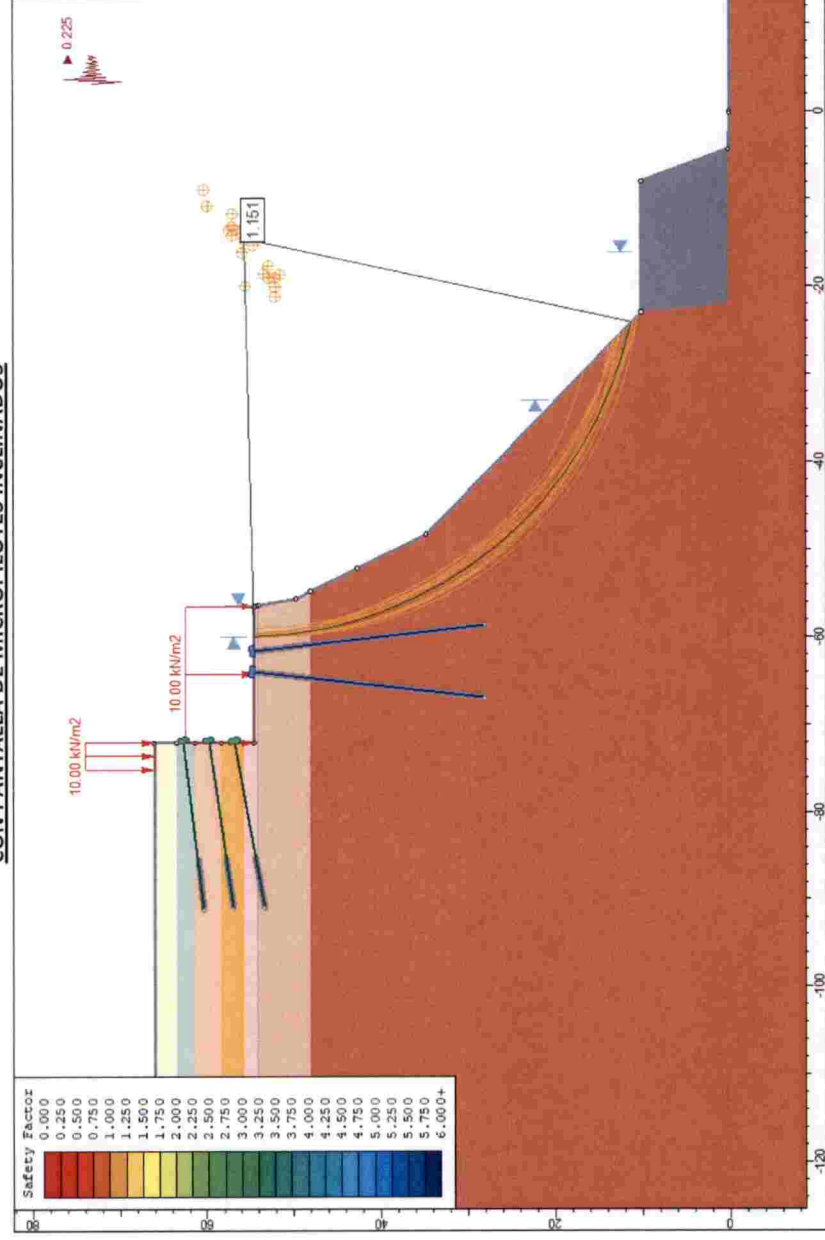
ANÁLISIS DE ESTABILIDAD DEL TALUD  
CONDICIÓN PSEUDO-ESTÁTICA – SECCIÓN S-5  
CON PANTALLA DE MICROPILOTES INCLINADOS

Coefficiente sísmico: 0.225, FS = 1.151

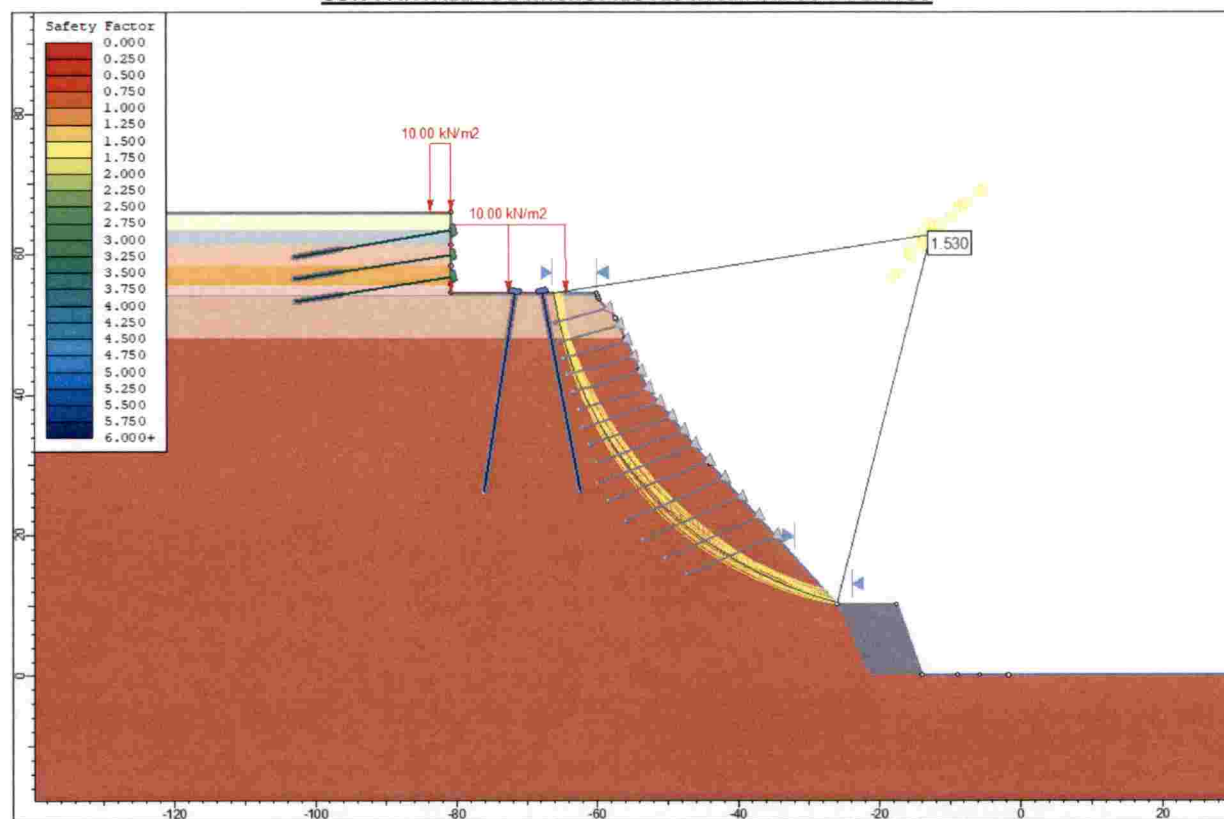
**ANÁLISIS DE ESTABILIDAD DEL TALUD**  
**CONDICIÓN ESTÁTICA – SECCIÓN S-4**  
**CON PANTALLA DE MICROPILOTES INCLINADOS Y PERNOS**

**FS = 1.530**
