**EVALUACIÓN DE LA ESTABILIDAD DEL TALUD**  
**DEL ACANTILADO DE LA COSTA VERDE FRENTE A**  
**A ESTACIÓN SUPERIOR DE INICIO DEL TELEFÉRICO ZIG ZAG**  
**MIRAFLORES, LIMA**

Estudio No M5127B

Lima, noviembre del 2019

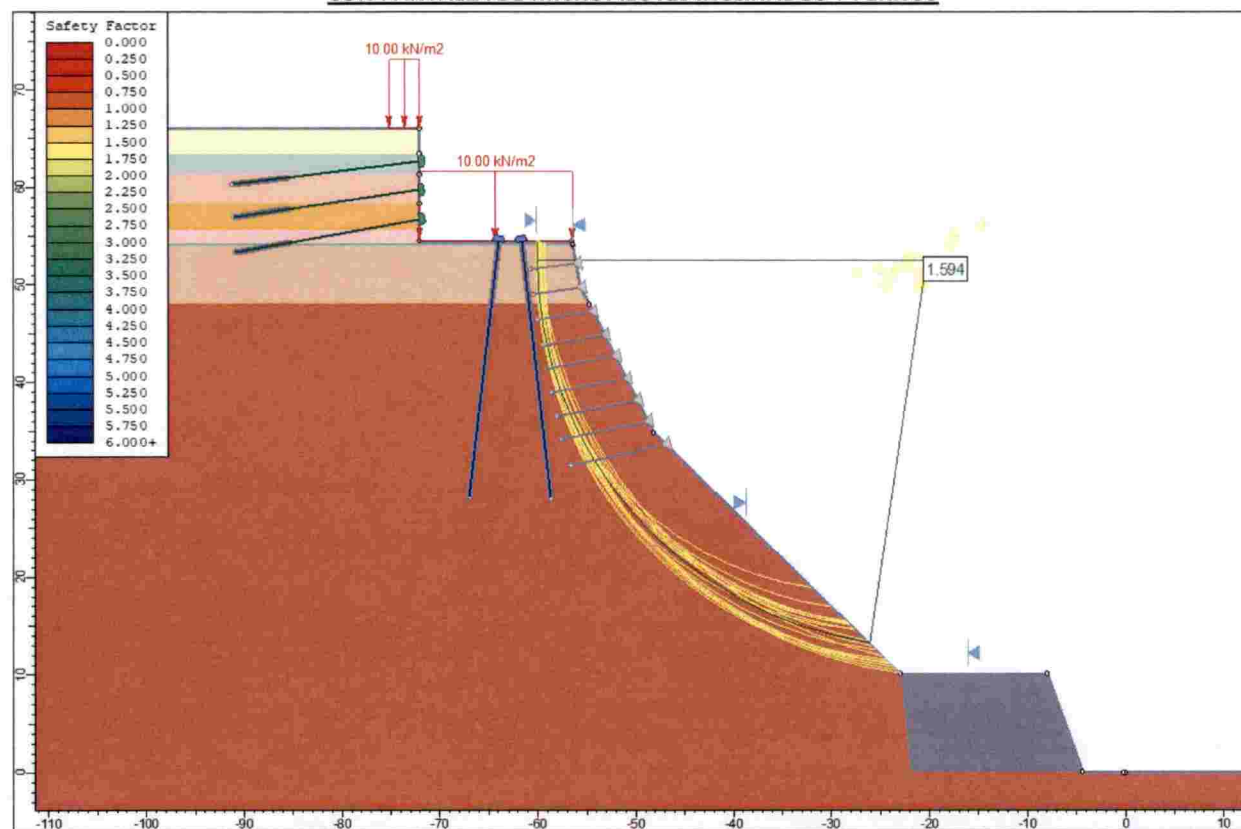
ANÁLISIS DE ESTABILIDAD DEL TALUD  
CONDICIÓN ESTÁTICA – SECCIÓN S-5  
CON PANTALLA DE MICROPILOTES INCLINADOS Y PERNOS

FS = 1.594

1. Anclajes permanentes en la parte superior
2. Rebaja de saliente del talud del acantilado (corte)
3. Muro al pie del talud de 10 m de altura (gaviones, cribas o similar)
4. Pantalla de micropilotes inclinados
5. Sostenimiento de la superficie para elevar factor de seguridad al deslizamiento de falla local

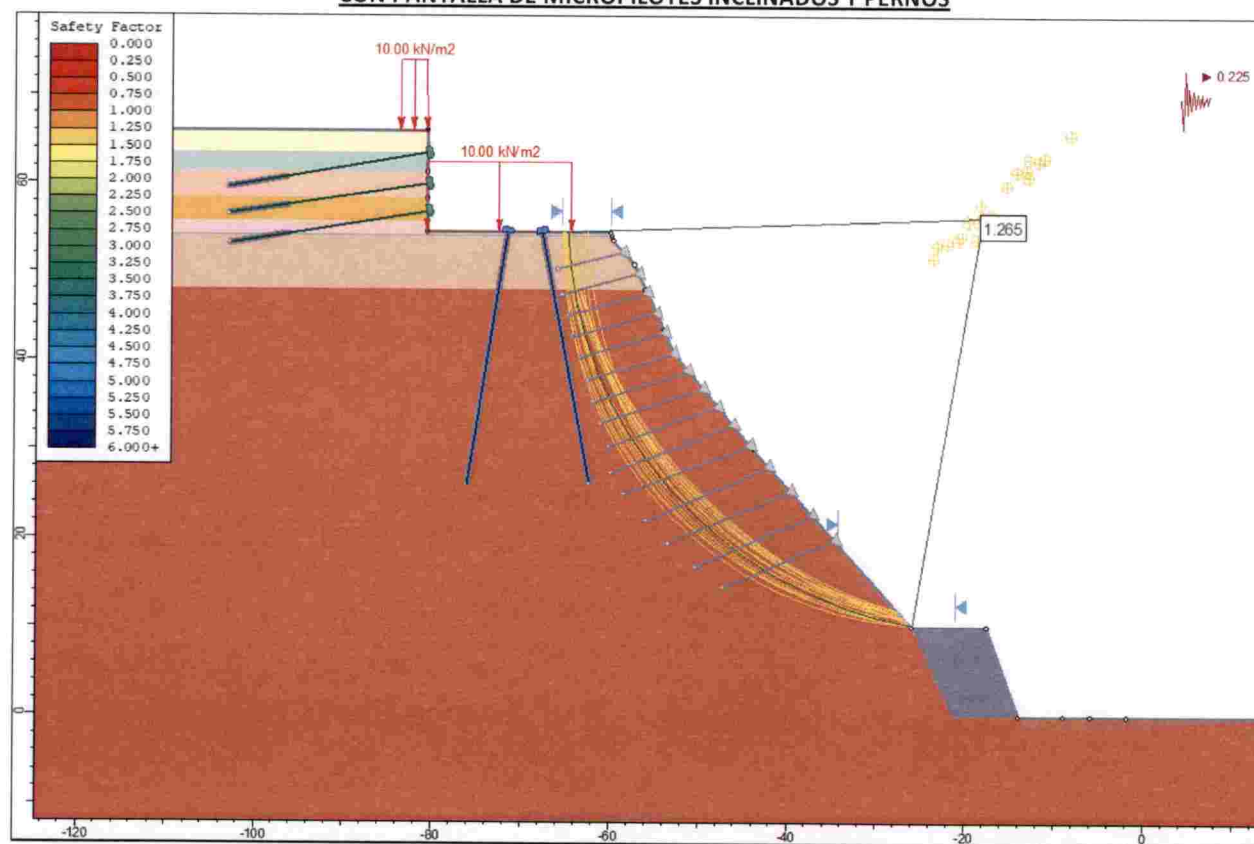
**ANÁLISIS DE ESTABILIDAD DEL TALUD**  
**CONDICIÓN PSEUDO-ESTÁTICA – SECCIÓN S-4**  
**CON PANTALLA DE MICROPILOTES INCLINADOS Y PERNOS**

**Coeficiente sísmico: 0.225, FS = 1.265**

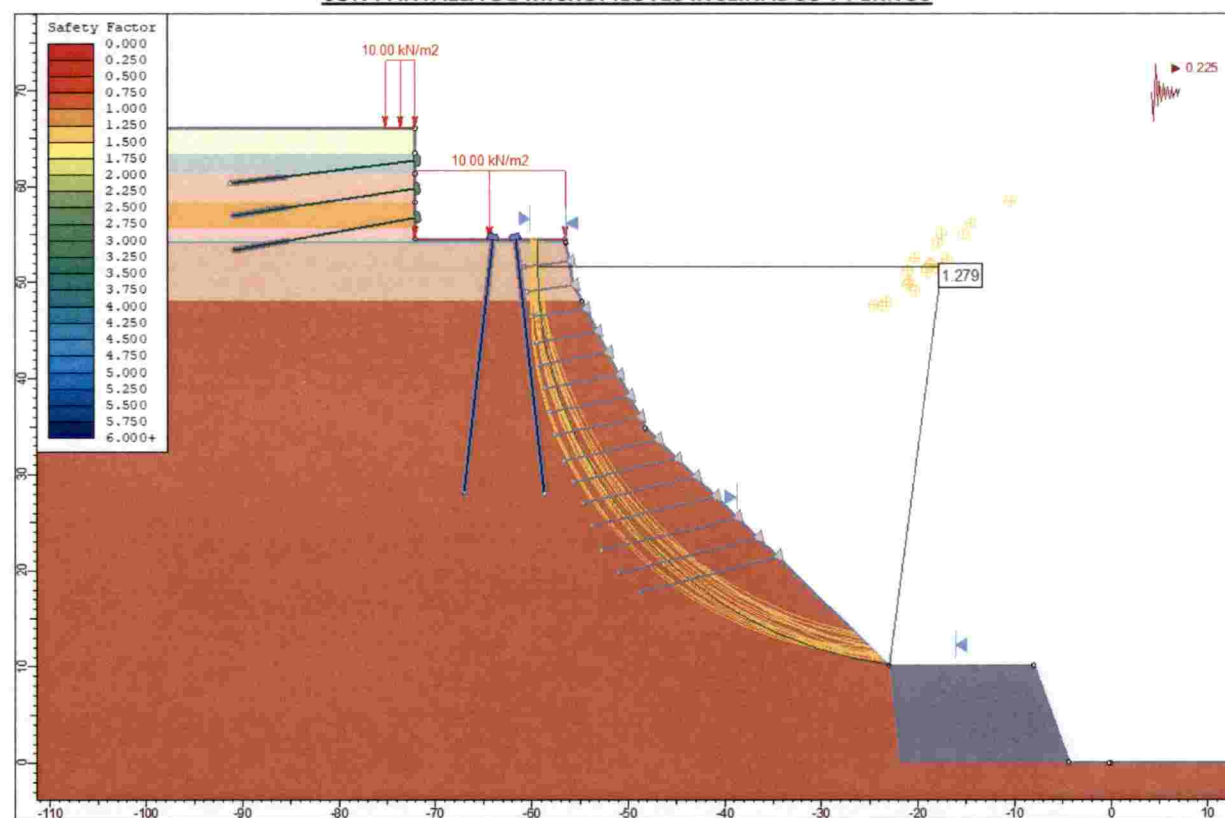
**ANÁLISIS DE ESTABILIDAD DEL TALUD**  
**CONDICIÓN PSEUDO-ESTÁTICA – SECCIÓN S-5**  
**CON PANTALLA DE MICROPILOTES INCLINADOS Y PERNOS**

**Coefficiente sísmico: 0.225, FS = 1.279**

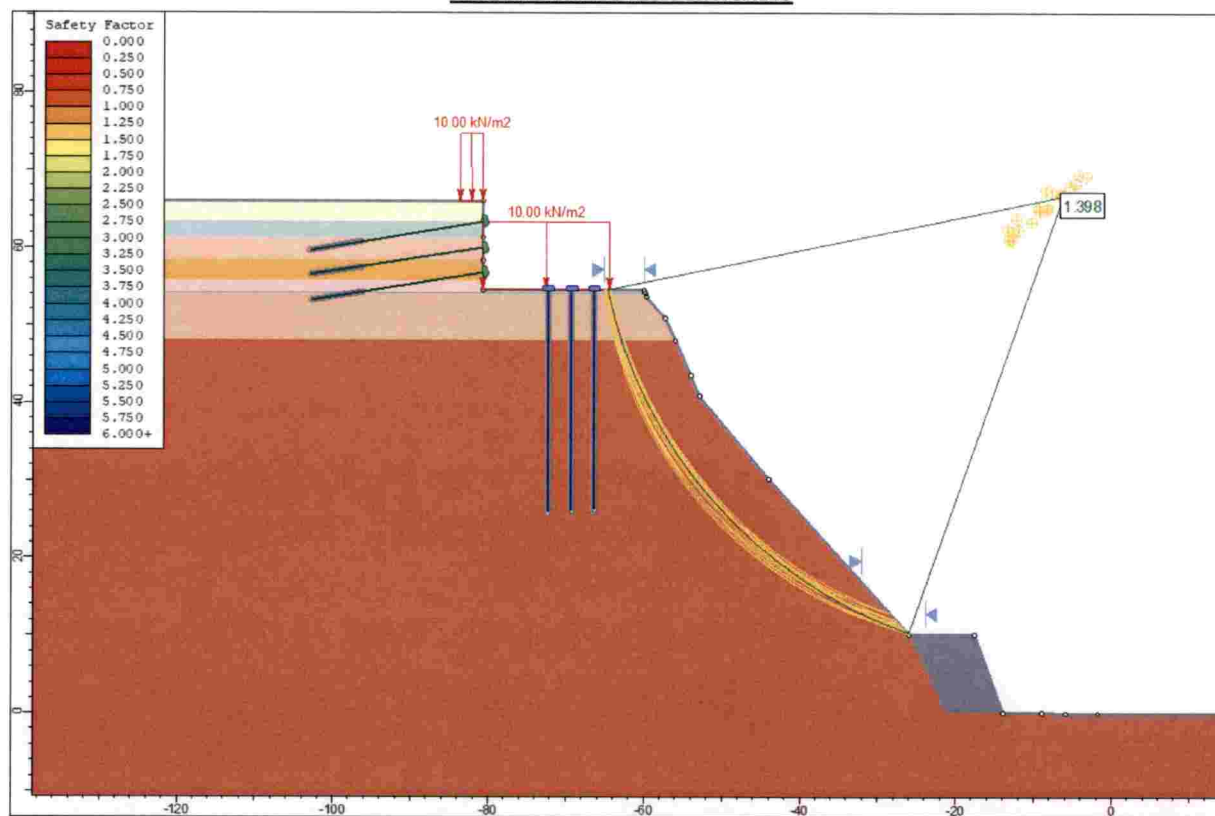
**ANÁLISIS DE ESTABILIDAD DEL TALUD**  
**CONDICIÓN ESTÁTICA – SECCIÓN S-4**  
**CON MICROPILOTES VERTICALES**

**FS = 1.398**

1. Anclajes permanentes en la parte superior
2. Rebaja de saliente del talud del acantilado (corte)
3. Muro al pie del talud de 10 m de altura (gaviones, cribas o similar)
4. Pantalla de micropilotes verticales
5. Sostenimiento de la superficie para elevar factor de seguridad al deslizamiento de falla local

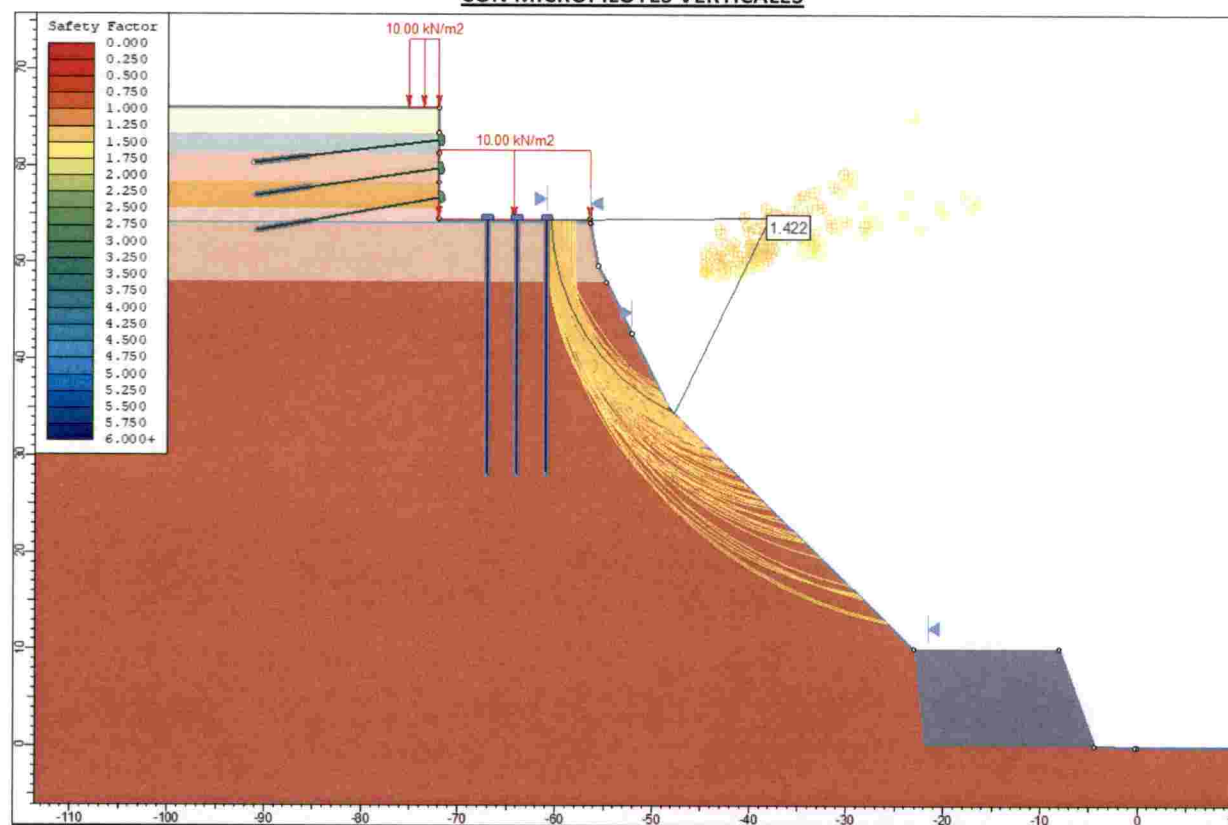
**ANÁLISIS DE ESTABILIDAD DEL TALUD**  
**CONDICIÓN ESTÁTICA – SECCIÓN S-5**  
**CON MICROPILOTES VERTICALES**

**FS = 1.422**

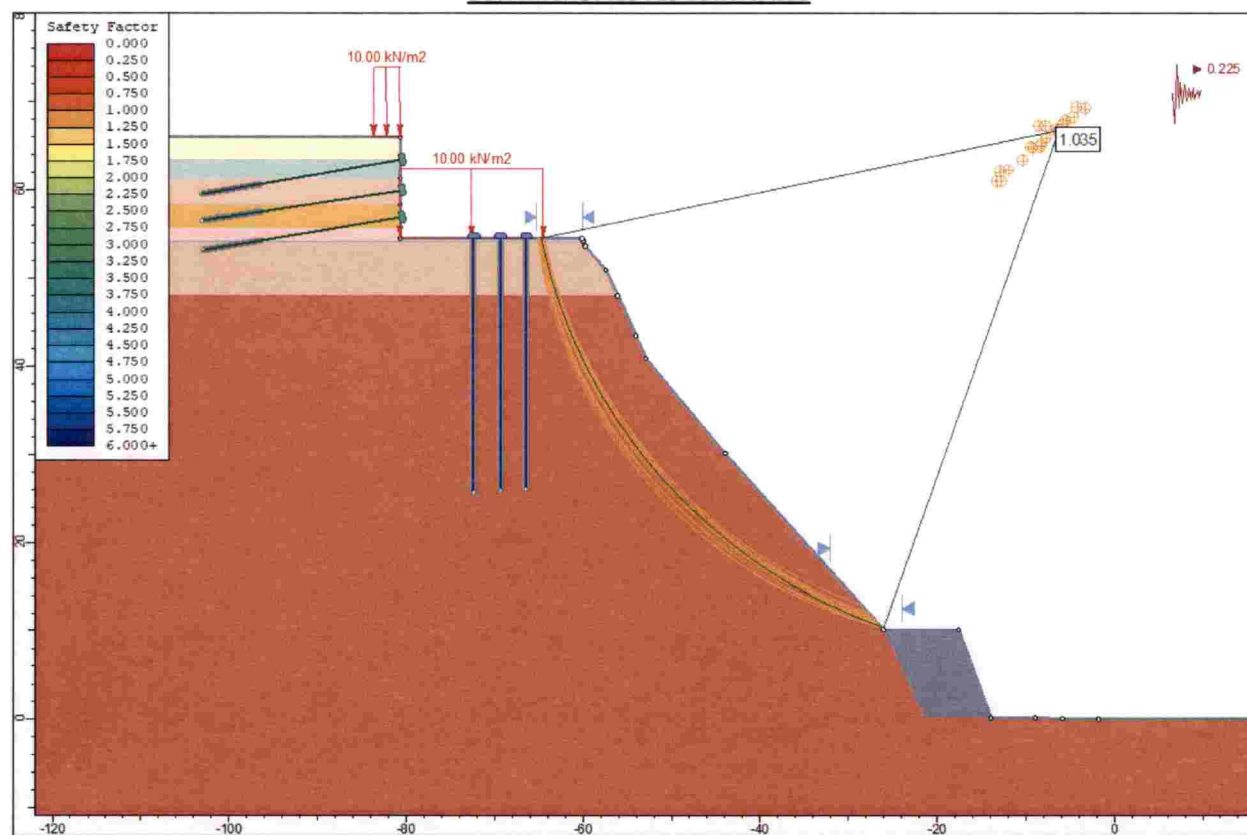
**ANÁLISIS DE ESTABILIDAD DEL TALUD**  
**CONDICIÓN PSEUDO-ESTÁTICA – SECCIÓN S-4**  
**CON MICROPILOTES VERTICALES**

**Coefficiente sísmico: 0.225, FS = 1.035**

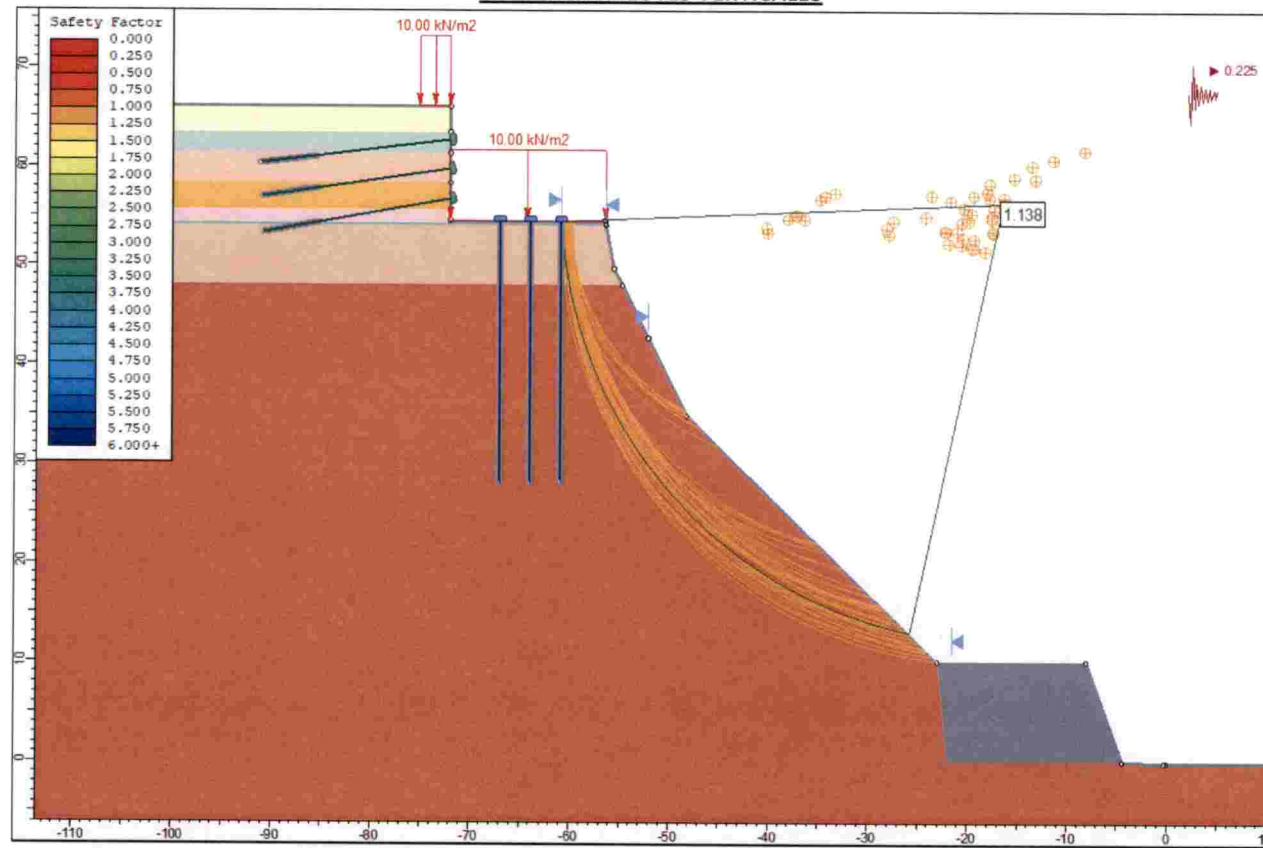
**ANÁLISIS DE ESTABILIDAD DEL TALUD**  
**CONDICIÓN PSEUDO-ESTÁTICA – SECCIÓN S-5**  
**CON MICROPILOTES VERTICALES**

**Coeficiente sísmico: 0.225, FS = 1.138**

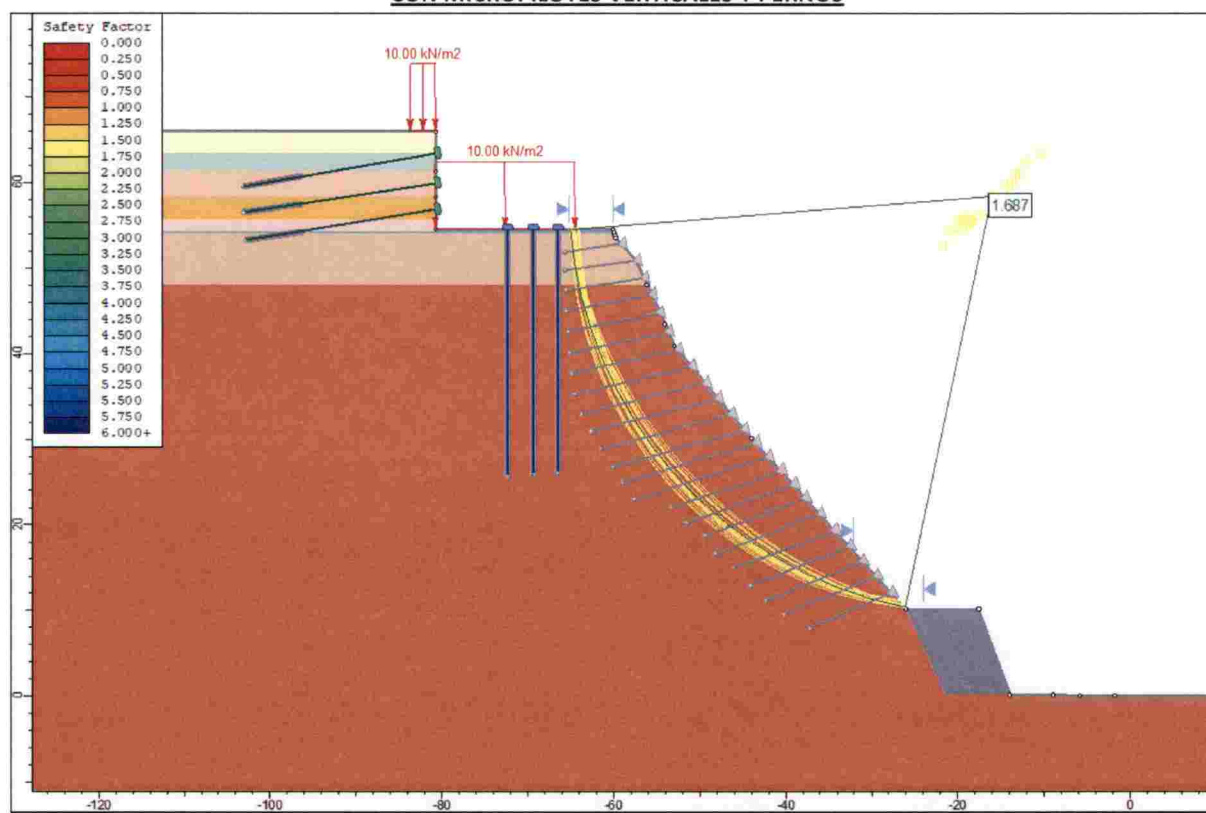
**ANÁLISIS DE ESTABILIDAD DEL TALUD**  
**CONDICIÓN ESTÁTICA – SECCIÓN S-4**  
**CON MICROPILOTES VERTICALES Y PERNOS**

**FS = 1.687**

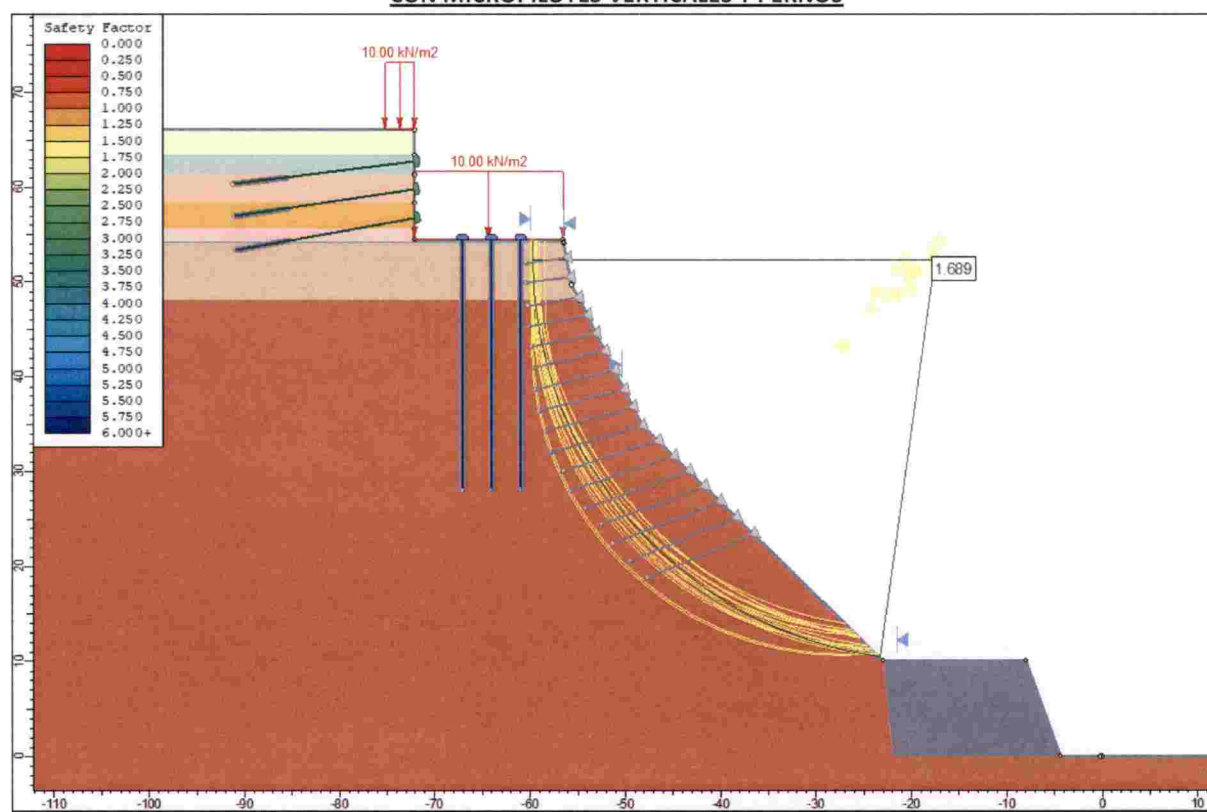
**ANÁLISIS DE ESTABILIDAD DEL TALUD**  
**CONDICIÓN ESTÁTICA – SECCIÓN S-5**  
**CON MICROPILOTES VERTICALES Y PERNOS**

**FS = 1.689**

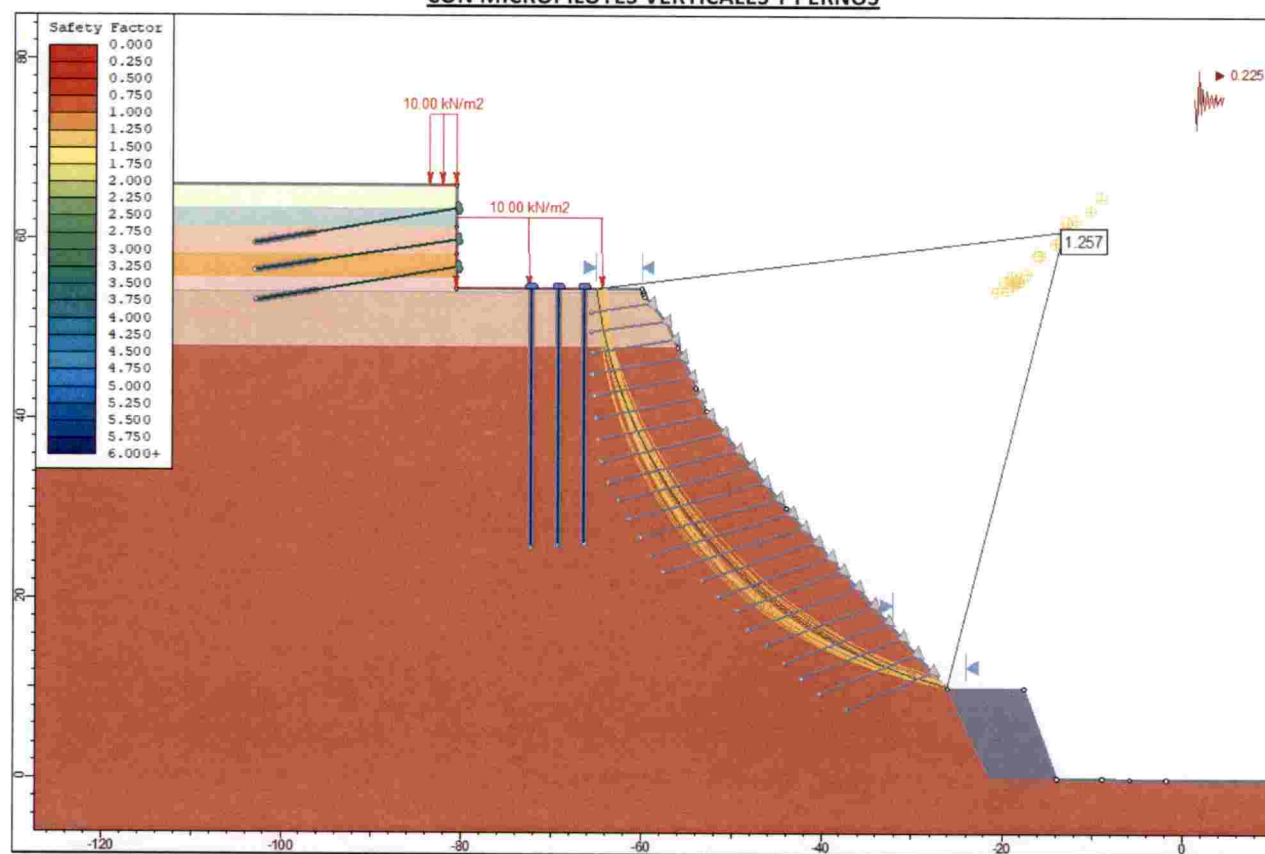
**ANÁLISIS DE ESTABILIDAD DEL TALUD**  
**CONDICIÓN PSEUDO-ESTÁTICA – SECCIÓN S-4**  
**CON MICROPILOTES VERTICALES Y PERNOS**

**Coeficiente sísmico: 0.225, FS = 1.257**

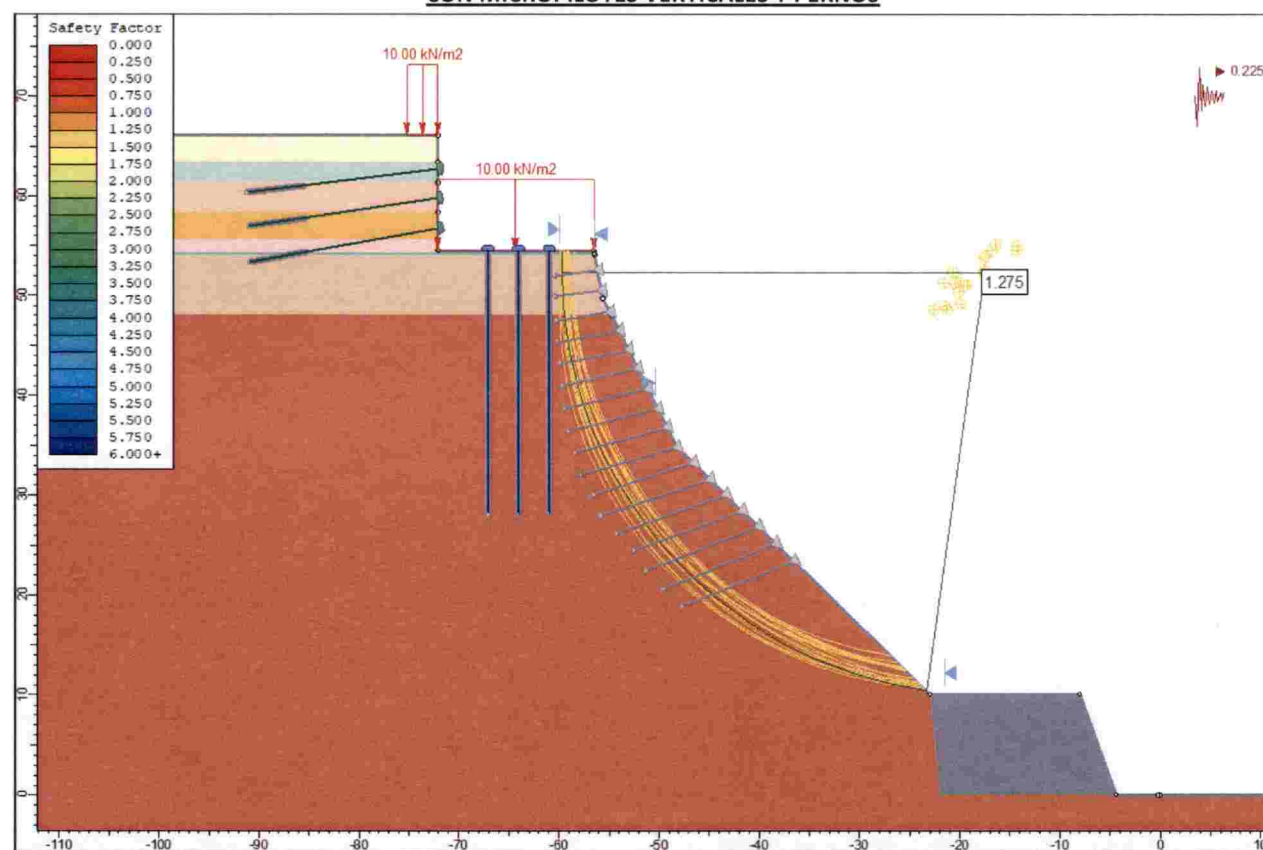
**ANÁLISIS DE ESTABILIDAD DEL TALUD**  
**CONDICIÓN PSEUDO-ESTÁTICA – SECCIÓN S-5**  
**CON MICROPILOTES VERTICALES Y PERNOS**

**Coefficiente sísmico: 0.225, FS = 1.275**
