## Informe de la evaluación de peligros geofísicos en el distrito de Miraflores

Lima - Perú  
Julio, 2019

# **Evaluación de peligros geofísicos en el Distrito de Miraflores, Departamento de Lima**

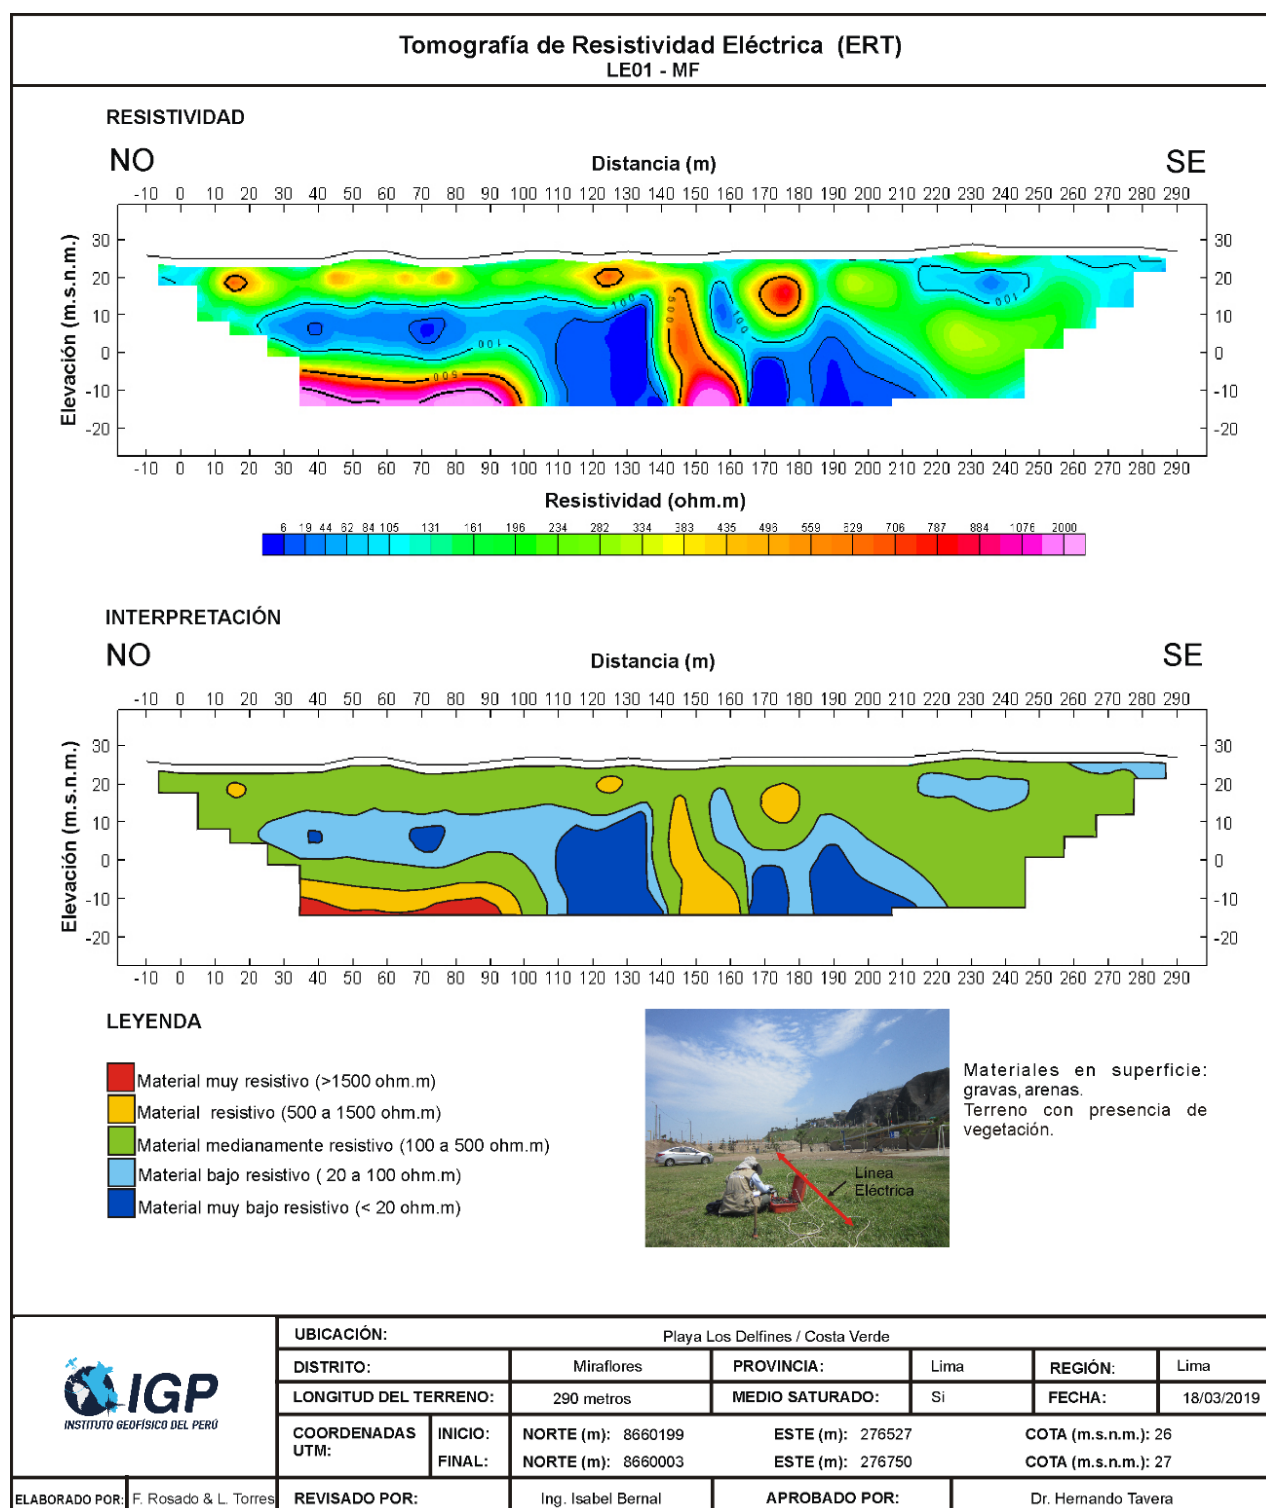
-La línea eléctrica LE01-MF, se ubica en la playa Los Delfines. Aquí los valores obtenidos son medianamente resistivos a niveles superficiales y bajos resistivos ( $<100 \Omega.m$ ) a niveles más profundos. Esta distribución de valores de resistividad se asocia a la presencia de cantos rodados a niveles superficiales y a la saturación de las arenas debido a su proximidad con el mar.

Figura 19. Análisis e interpretación geofísica para la línea de tomografía eléctrica LE01-MF.

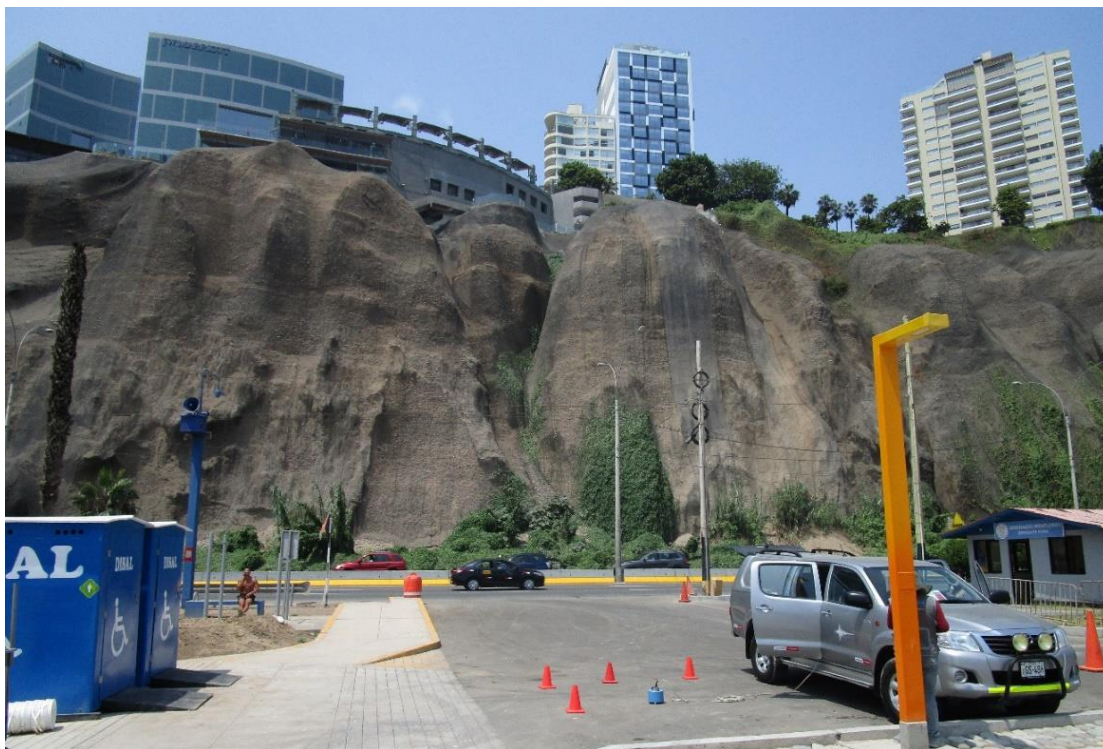
En general, la terraza sobre la cual se asienta el distrito de Miraflores, presenta suelos medianamente rígidos a rígidos en superficie que se sobreponen a suelos muy rígidos por debajo de los 15 a 20 metros de profundidad. Cerca del acantilado, se identifica la presencia de una zona de transición antes de llegar a la zona de pendiente, presentando gran irregularidad debido a que viene siendo continuamente erosionado (Figura 21).

Figura 21.  
Vista de los  
depósitos  
aluviales en  
el corte del  
acantilado de  
la Costa  
Verde.

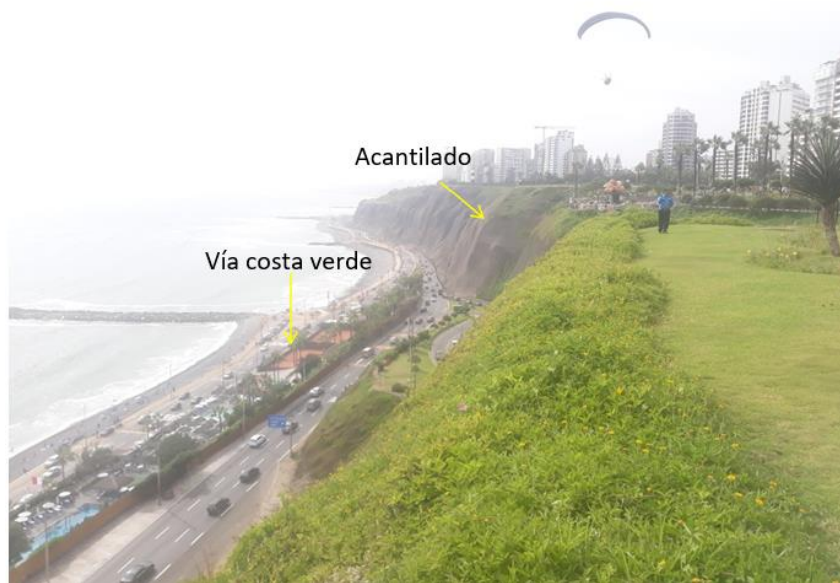
- **Acantilado:** Es una escarpa vertical producida por la socavación y desplome de materiales de la costa (rocas y/o depósitos). En el distrito de Miraflores el acantilado presenta 65° a 80° de inclinación aproximadamente, la altura con respecto al nivel del mar es de 60 m a 80 m, presenta cobertura con geomallas para evitar que el desprendimiento de los cantos rodados impacte en la Vía Costa Verde (circuito de playas y costanera) sobre los vehículos y/o personas.

Figura 24. Vista del acantilado en el distrito de Miraflores

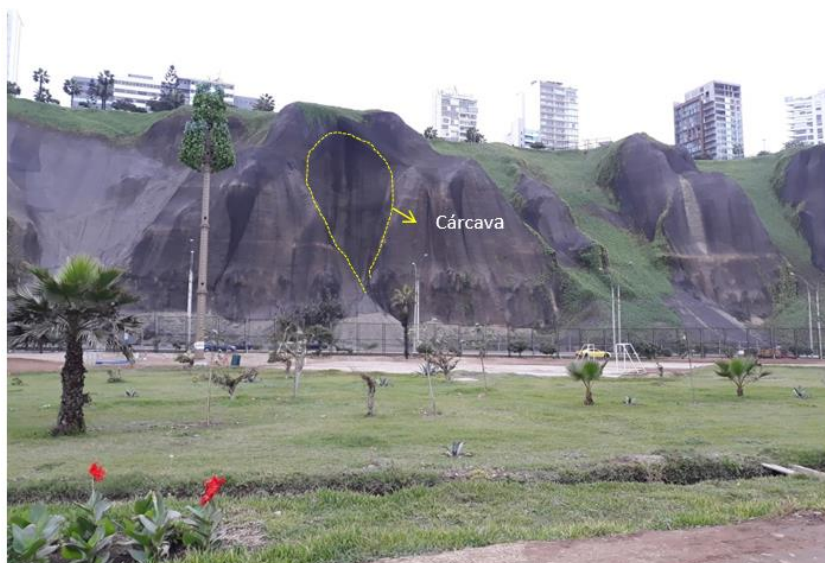
- **Cárcavas:** Son surcos originados por la erosión de las aguas pluviales estacionales. Las cárcavas en el distrito de Miraflores disectan (cortan) perpendicularmente el acantilado, estas se originan en zonas de mayor predominio de materiales finos (lentes de arenas y limos) (Figura 25).

Figura 25. Cárcava en el acantilado de la Costa Verde - Miraflores.

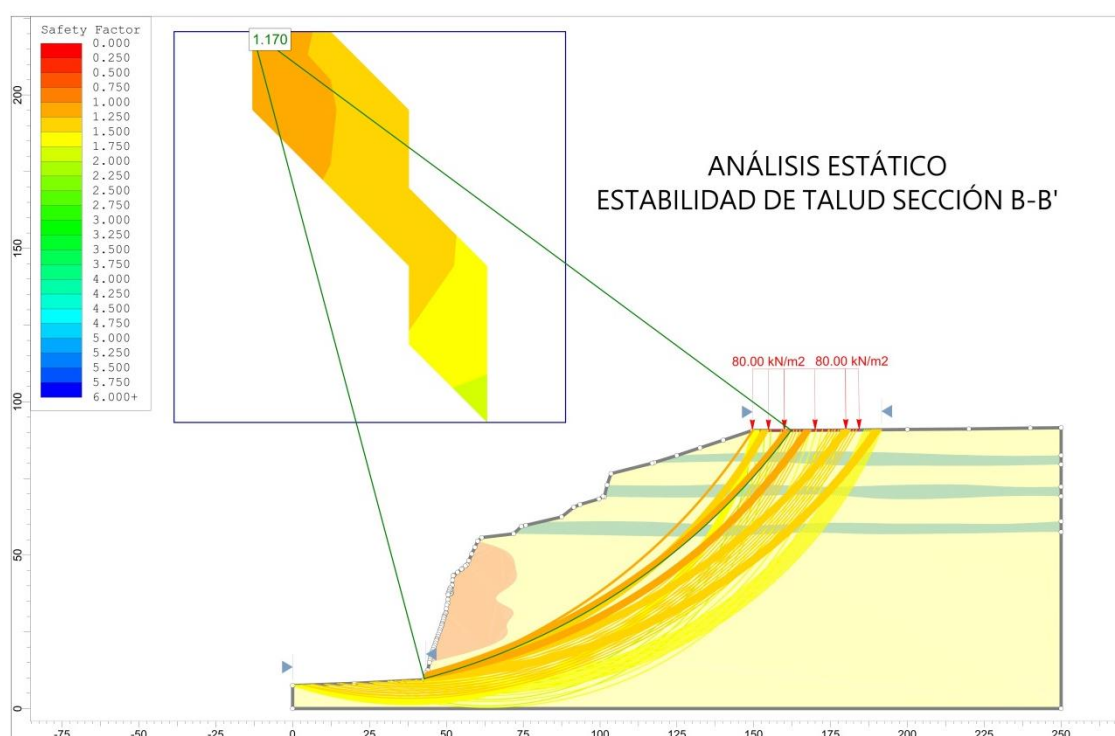
Esta sección se ubica al norte de la sección B-B', a la altura del centro comercial Larcomar, se obtuvo el FS para un análisis estático de estabilidad de 1.170 (condición estable) (Figura 36). En el análisis pseudoestático se le añadió el coeficiente sísmico de 0.22 g, dando como resultado el FS de 0.801, lo cual indica inestabilidad en esta parte del talud para condiciones de esfuerzos laterales (Figura 37). En esta sección, los materiales que lo conforman son lentes de arenas aproximadamente de 0,50 m a 1 m de potencia intercalado con gravas soportadas en matriz limo arcillosa arenosa (parte superior); en la parte media del acantilado está conformado por el conglomerado (gravas soportadas en matriz limo arcillo arenoso) y, la parte inferior del talud lo conforman la capa de travertinos que se encuentra cubriendo al conglomerado. Debido a esta condición cuando se aplica el coeficiente sísmico el talud muestra inestabilidad.

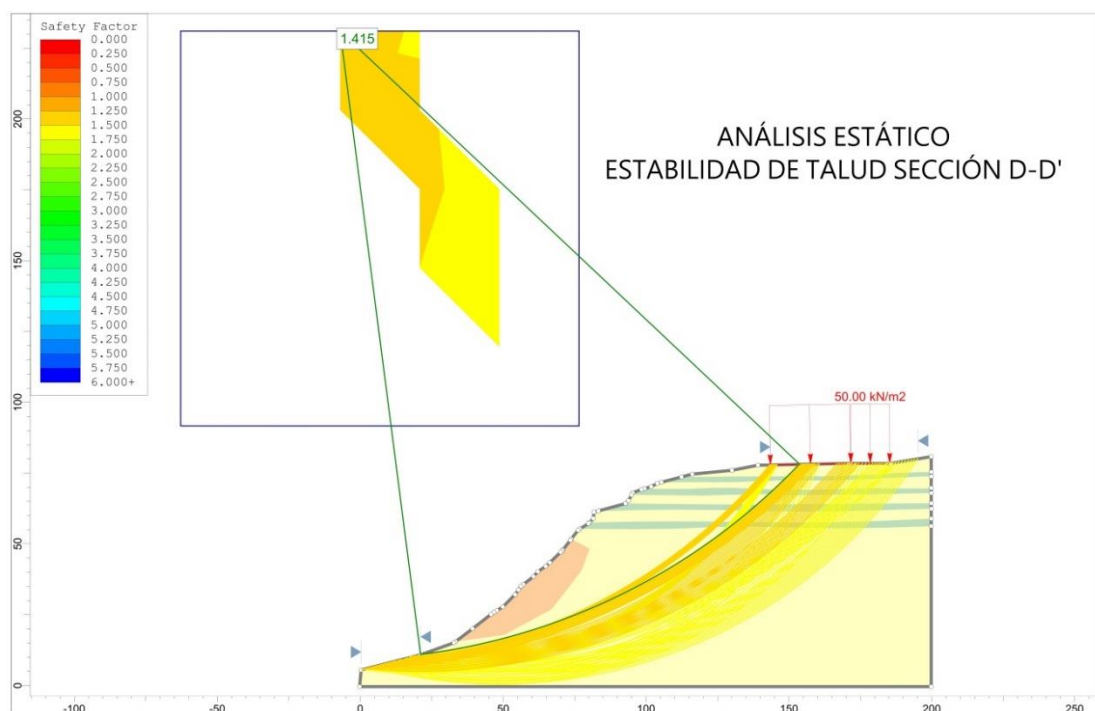
El FS para el análisis estático es de 1.415 en condición estable (Figura 40) y para el pseudoestático de 0.961 (Figura 41), esta sección presenta mayor valor que la sección C-C' debido a que el material que conforma este talud son gravas soportadas en matriz limosa de compacidad alta y los lentes de arenas reducen su tamaño.

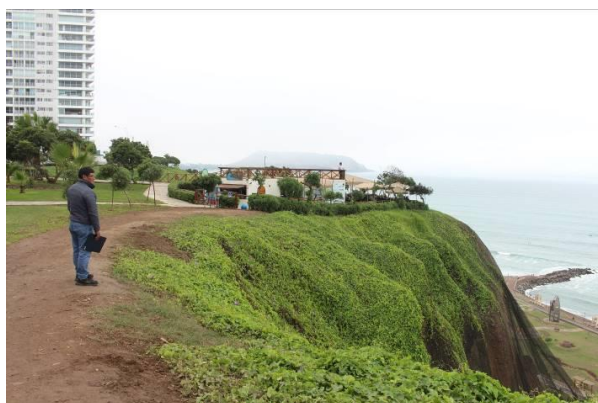
Corresponde a la parte alta del acantilado que no cuenta con un cerco de seguridad que limite el acceso a los visitantes (Figura 44).

Figura 44. Vista de la parte alta del acantilado sin cerco de seguridad

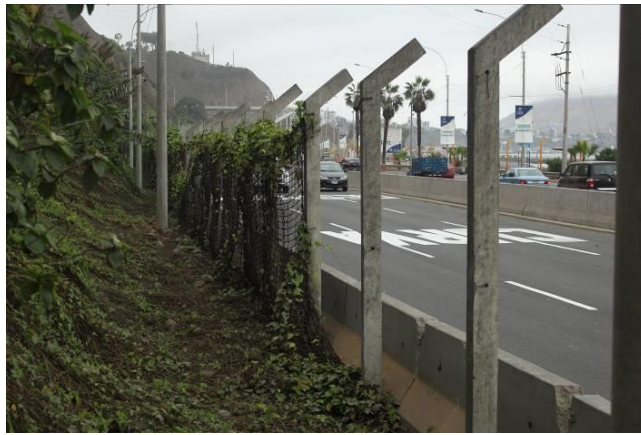
En varios puntos de la costa verde se identificaron zonas donde existen columnas que sirven de sostén a las geomallas, evitando que la caída de rocas del acantilado alcance la vía asfaltada del circuito de playas. Sin embargo, se identificó que en algunas zonas las geomallas han cedido, dejando expuestas algunas partes de la vía del circuito de playas (Figura 45).

Figura 45.  
Vista de  
zona con  
caída de  
geomalla

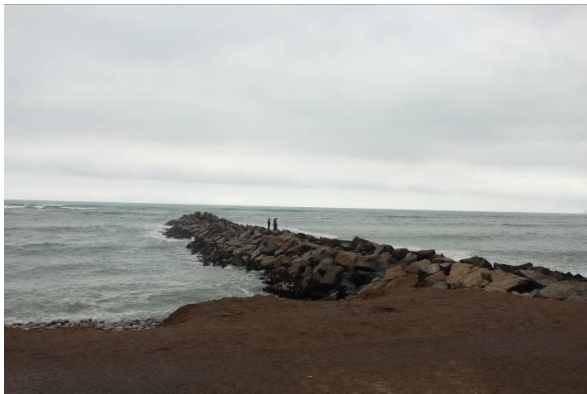
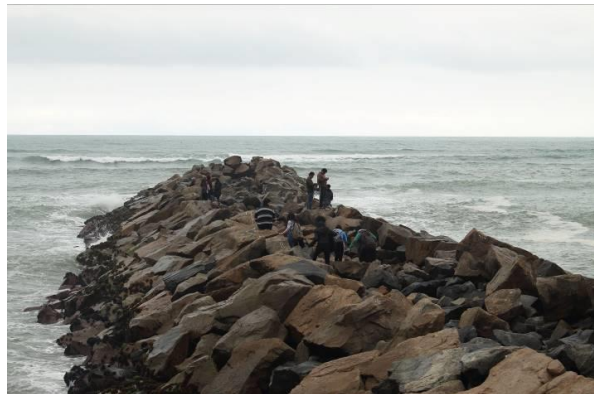
Existen dos espigones correspondientes al sector costanera de Miraflores que no tienen la señalética de peligro de tsunami. Actualmente los espigones se han convertido en un acceso para los turistas, así como para personas que practican la pesca por lo que se recomienda contar con señalética apropiada (Figura 50).

Figura 50. Vista de espigones en la Costa Verde sin señalización

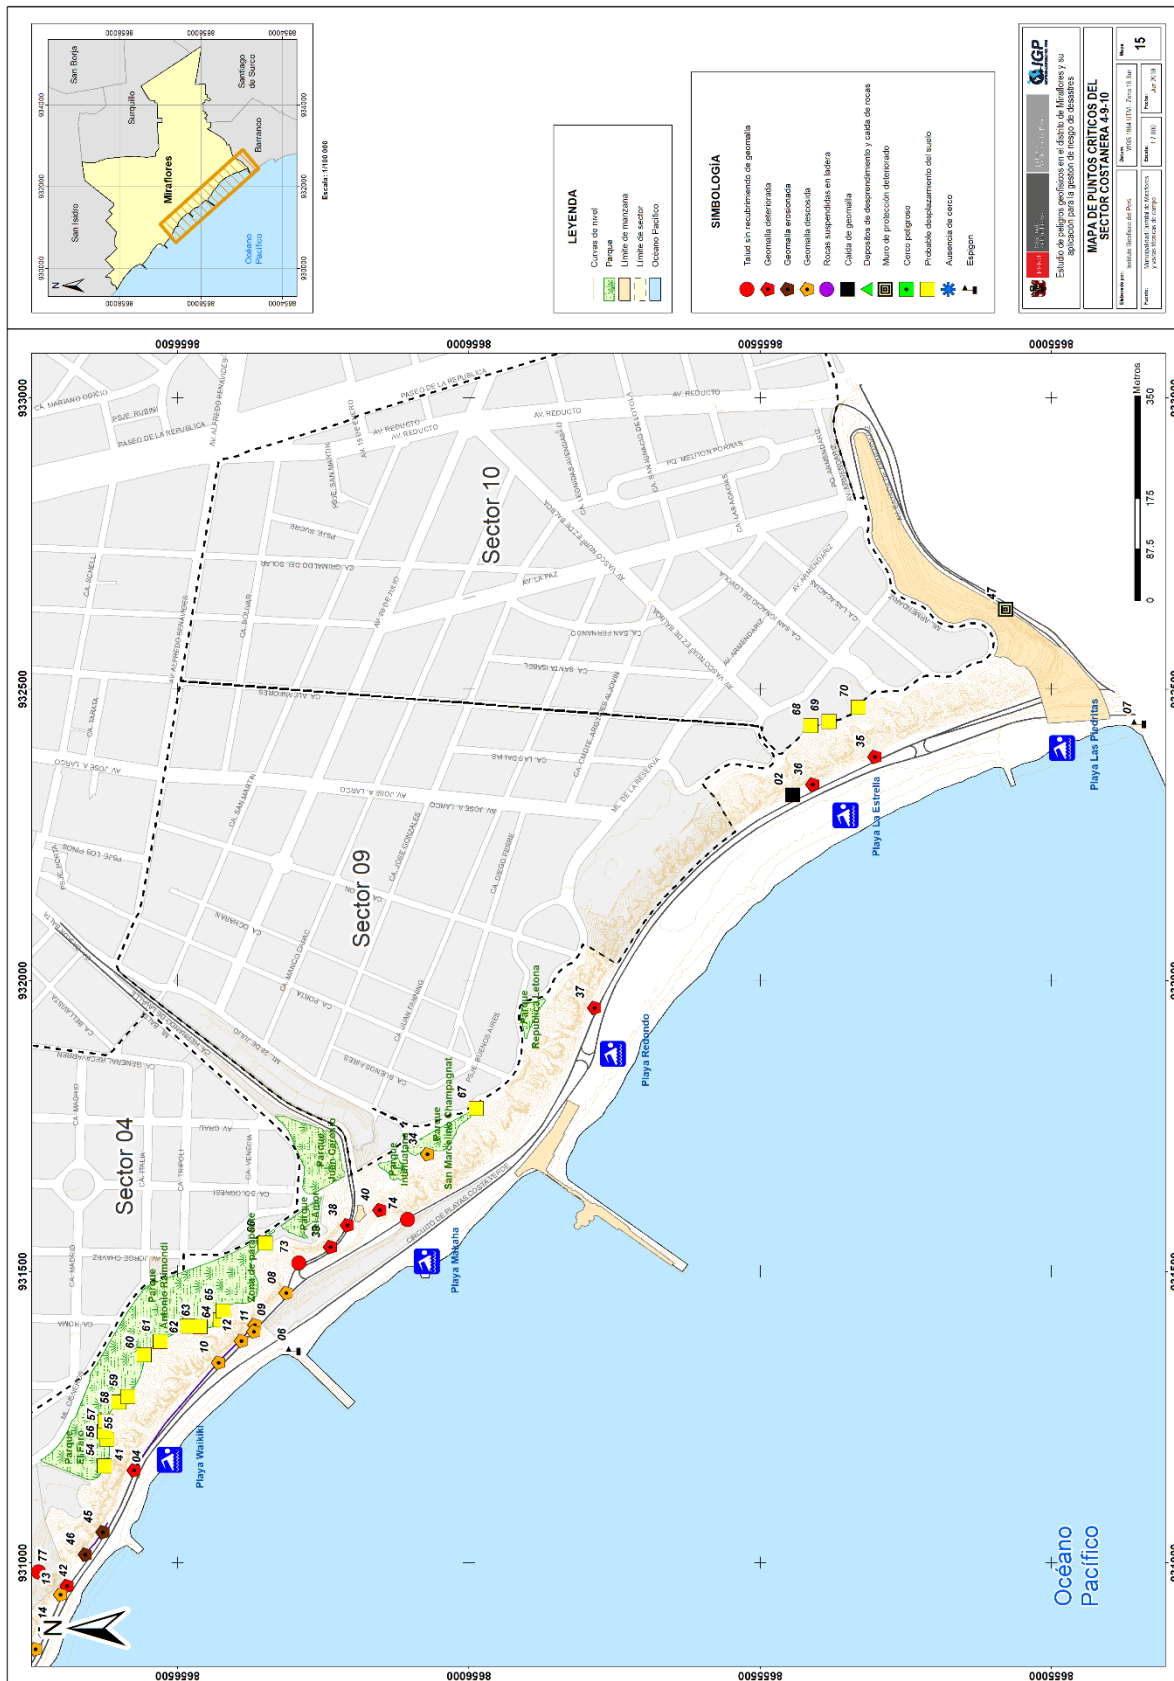
En las Figuras 56 y 57 se muestra la ubicación de los puntos críticos identificados en el distrito de Miraflores (Anexo 5).

Figura 57. Puntos críticos en el Sector Costanera 4-9-10 del distrito de Miraflores
