# **PLAN MAESTRO DE DESARROLLO DE LA COSTA VERDE 2026 – 2040**

## **DIAGNÓSTICO-GESTIÓN DEL RIESGO DE DESASTRES**

**Instituto Metropolitano de Planificación (IMP)  
Autoridad del Proyecto Costa Verde (APCV)**

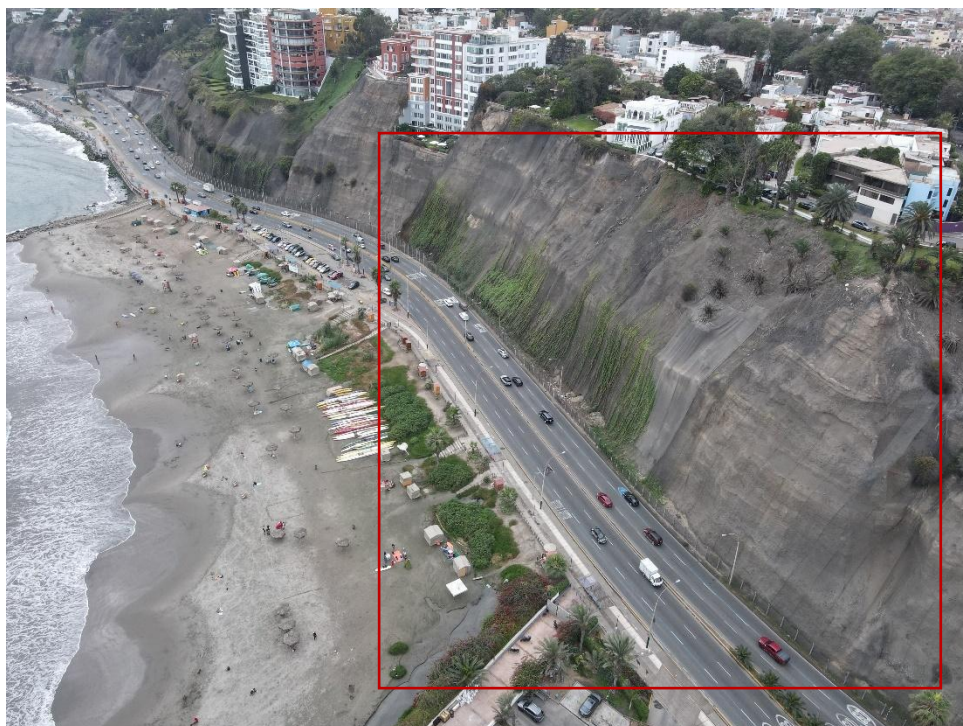
**Gráfico N° 17:** Condiciones actuales del acantilado

Nota: los rangos porcentuales sintetizan la variabilidad observada entre los distintos tramos de la franja costera; la tendencia general y consistente en toda la Costa Verde es la reducción relativa del área en pendientes muy escarpadas naturales y el incremento de pendientes llanas, por efecto de la creación de terrazas y rellenos antropogénicos que han desplazado la línea de base del talud.

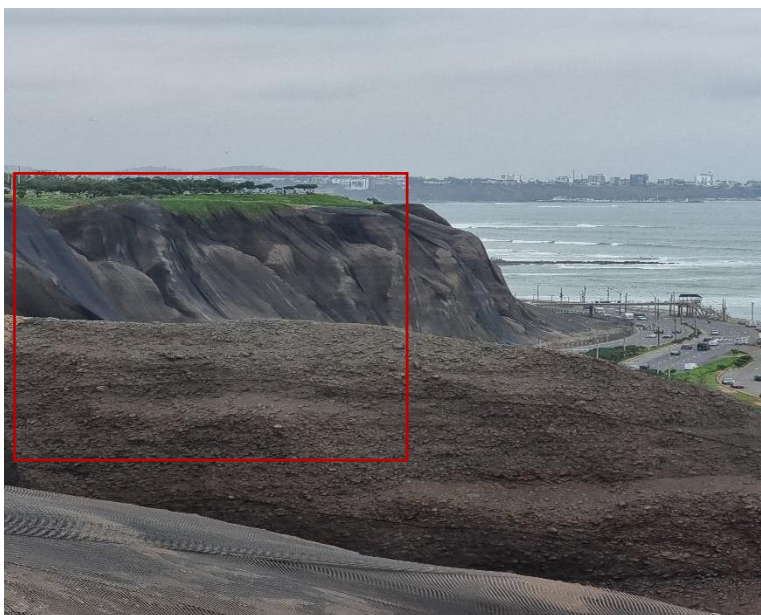
**Gráfico N° 20:** Deslizamientos en el borde del acantilado

**Características morfométricas.** Presenta formas cóncavas en planta que constituyen indicadores geomorfológicos de zonas de arranque incipientes o activas de deslizamientos rotacionales; es sobre esta unidad donde se concentra la mayor densidad de grietas de tensión y escarpes semicirculares descritos.

**Procesos de geodinámica externa asociados.** Es la unidad de mayor susceptibilidad de toda la caracterización: en ella se inician los agrietamientos que anteceden a deslizamientos rotacionales, los escarpes activos con desplazamientos verticales de centímetros a un metro, y es la zona de mayor riesgo de pérdida de soporte para estructuras, vías y áreas verdes de la planicie superior. La saturación por riego de parques colindantes constituye uno de los principales factores desencadenantes identificados, al infiltrarse hacia el subsuelo y erosionar internamente los sedimentos finos, generando vacíos y reacomodamientos.

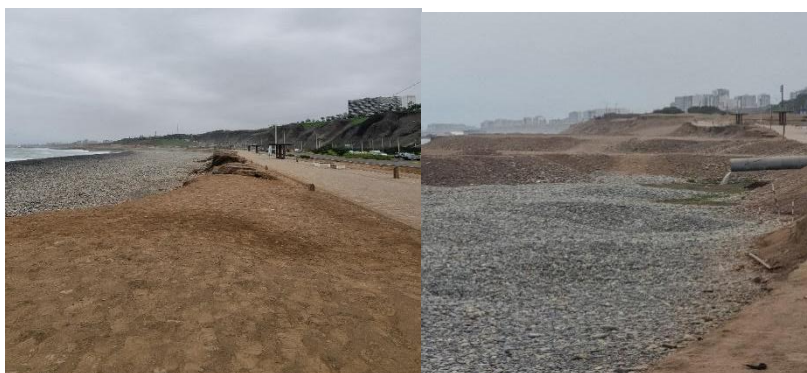
**Gráfico N° 21:** Terraza antropogénica baja

**Procesos de geodinámica externa asociados.** Al estar cimentadas sobre rellenos heterogéneos, no controlados geotécnicamente en su mayoría, y sobre antiguos cauces de quebrada o zonas de extracción de agregados, constituyen unidades de peligro potencial por asentamiento diferencial y hundimiento; adicionalmente reciben en su primera línea el impacto de deslizamientos y derrumbes provenientes del talud superior.

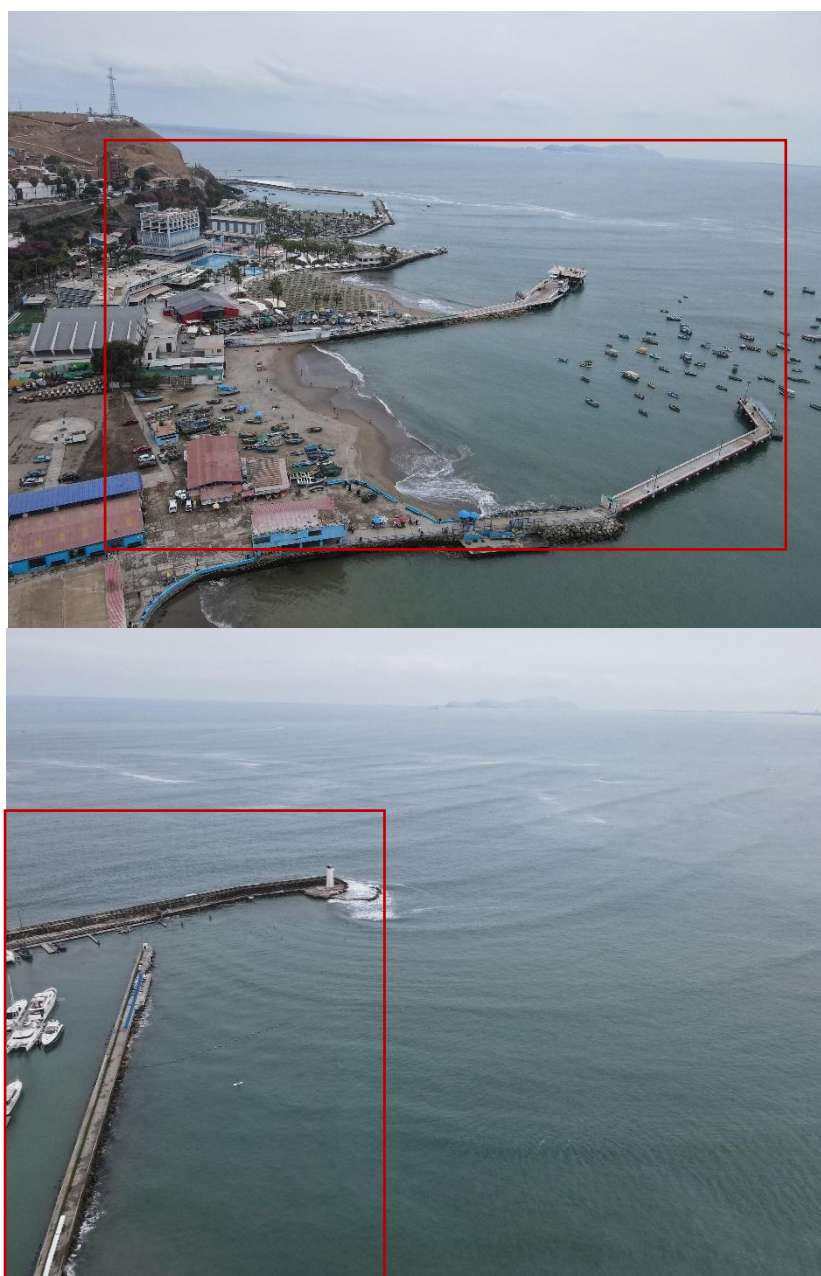
**Gráfico N° 24:** Ubicación de espigones

**Función geomorfológica y procesos asociados.** Modifican la dinámica de corrientes y oleaje, reduciendo la energía de oleaje incidente e induciendo sedimentación diferencial de arenas y gravas en su trasdós; han sido determinantes en la ampliación artificial documentada del borde litoral y playa (unidad 1.8). Se han identificado estructuras individuales de entre 100 y 328 m de longitud.

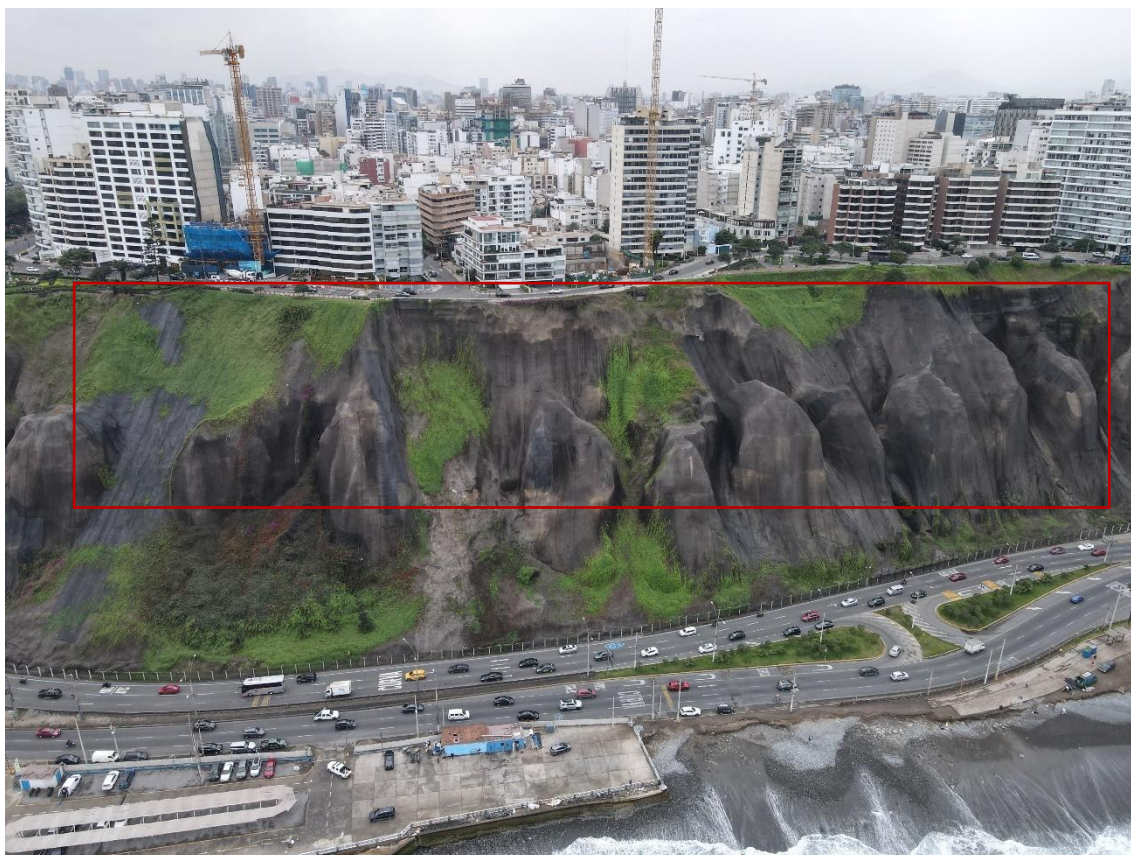
**Gráfico N° 26:** Presencia de surcos y cárcavas en el acantilado.

Erosión hídrica concentrada: el agua de lluvia y de escorrentía superficial fluye sin protección sobre materiales poco compactos y deleznales; a mayor caudal, el canal se ensancha y profundiza incrementando la pendiente local del thalweg. El proceso se intensifica por clima árido, escasa cobertura vegetal natural y trazado deficiente de vías que concentran flujos.

**Estado antiguo vs. actual.** Las cárcavas fueron la geoforma dominante de erosión hasta 1960; en la actualidad, gran parte han sido cubiertas por geomallas de contención o rellenadas, quedando como relictos de menor extensión (reducciones de más del 90% del área ocupada respecto a 1960 en varios tramos), aunque conservan valor como indicador de zonas de peligro potencial por hundimiento

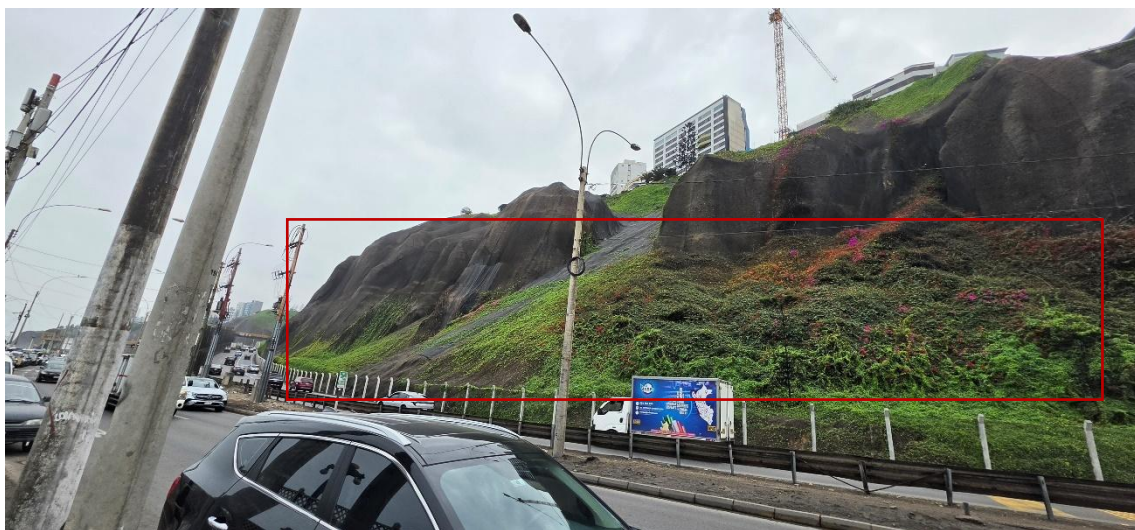
**Gráfico N° 28:** Ubicación de depósitos coluviales

**Procesos de geodinámica externa asociados.** Continúan siendo removilizados episódicamente por eventos de derrumbe posteriores y, en los tramos donde el pie del talud conserva contacto con la dinámica costera, por retrabajo de oleaje.

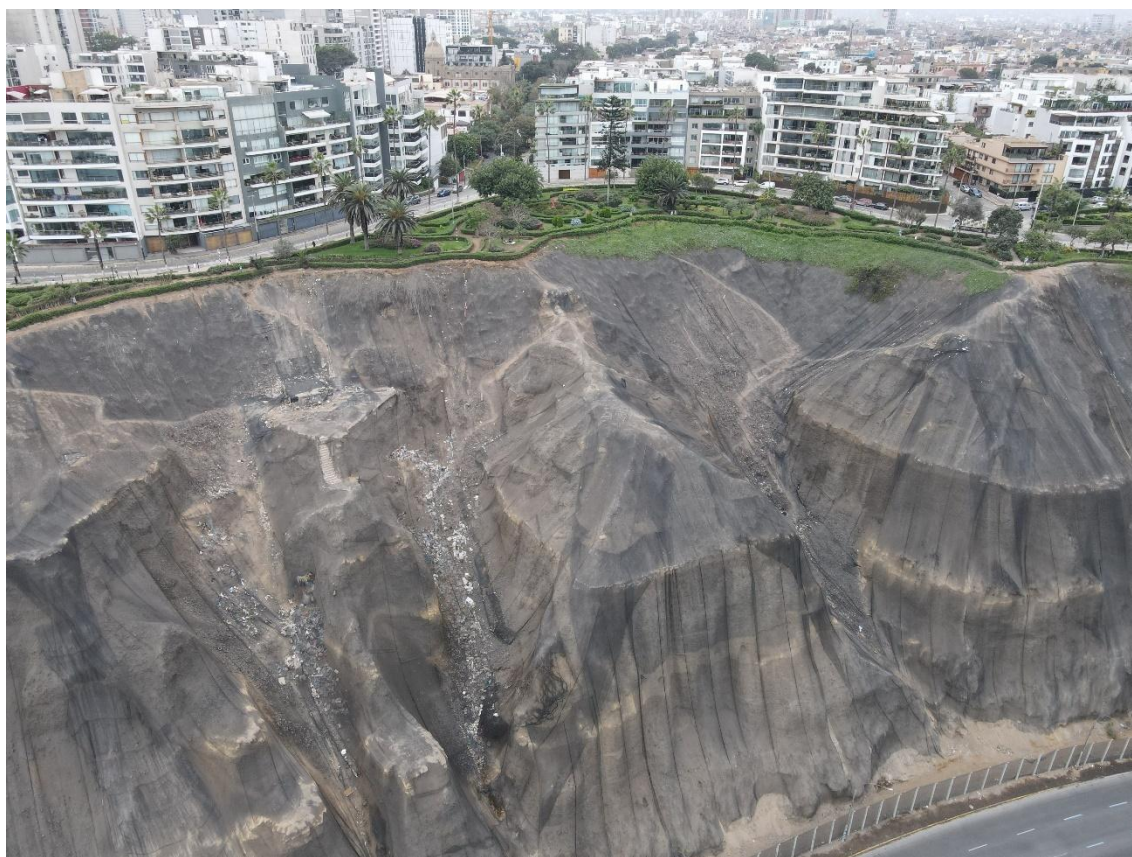
**Figura N° 2:** Vista de la unidad de Abanico aluvial

- **Secuencia 1 (inferior).** Predominan niveles arenosos y limosos, con presencia subordinada de gravas. Corresponde litoestratigráficamente a la unidad cartografiada como Depósitos fluvio-aluviales finos (Qp-fal\_f): estratos de arenas, limos y arcillas, de edad pleistocena, ubicados preferentemente en el cuerpo del acantilado.
- **Secuencia 2 (superior).** Predominan conglomerados, con niveles y lentes de arena intercalados. Corresponde a la unidad Depósitos fluvio-aluviales gruesos (Qp-fal\_g): secuencia de gravas con matriz areno-limosa, de edad pleistocena, que constituye el nivel más resistente y con mayor expresión topográfica del acantilado.

| <b>FIGURA N° 2:</b> VISTA DE LA UNIDAD DE ABANICO ALUVIAL | 45 |

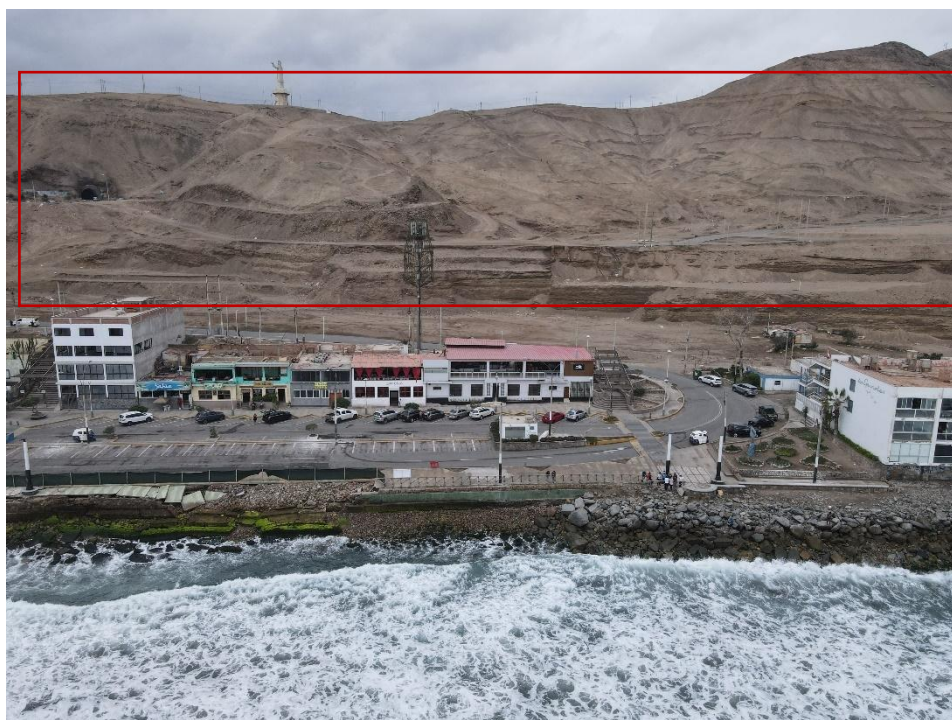
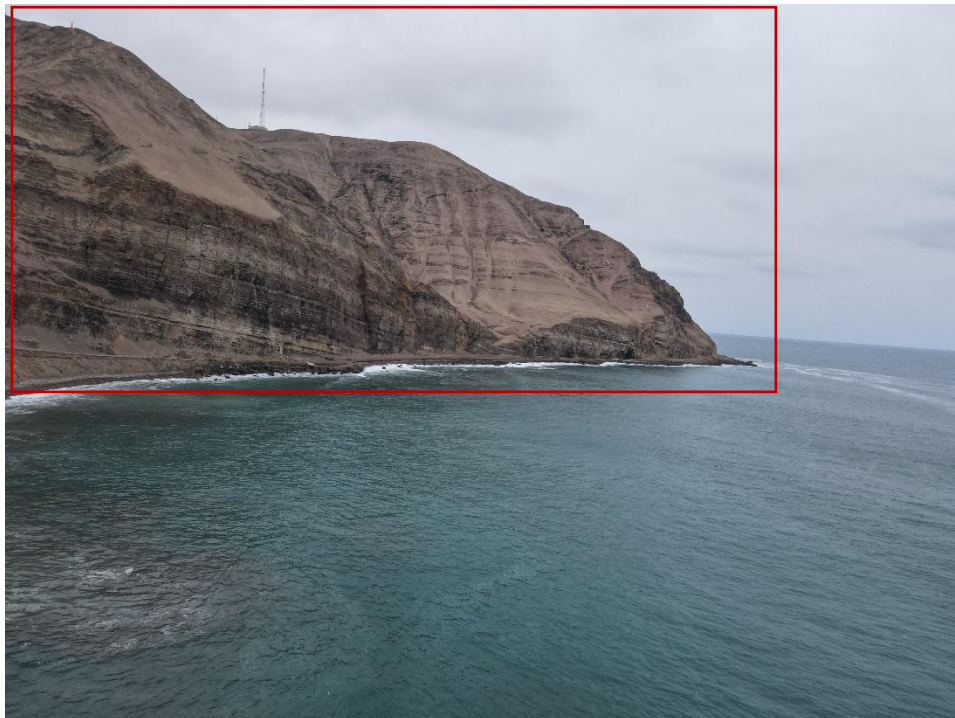
Gráfico N° 32: Basamento Rocoso

- **Formación Salto del Fraile (Ki-sf3):** areniscas cuarzosas gris verdosas, bioturbadas, con intercalaciones de limolitas arenosas; estructuralmente afectada por fracturas y pliegues.
- **Formación Herradura (Ki-h3):** limoarcillitas gris oscuras con capas intercaladas de areniscas y calizas grises hacia el tope; estructuralmente afectada por fallas normales e inversas. Constituye igualmente un acuitardo sedimentario (ATS-her), con permeabilidades diferenciadas por litología.
- **Unidades intrusivas del Batolito de la Costa** (Súper Unidad Patap-gabrodiorita, Súper Unidad Santa Rosa, granodiorita, diorita, tonalita-diorita, monzogranito y adamelita, y cuerpos menores de monzonita-granodiorita, K-mgr, y subvolcánicos andesíticos, Ks-pand): se presentan hacia el margen continental más interno, fracturadas y localmente meteorizadas.

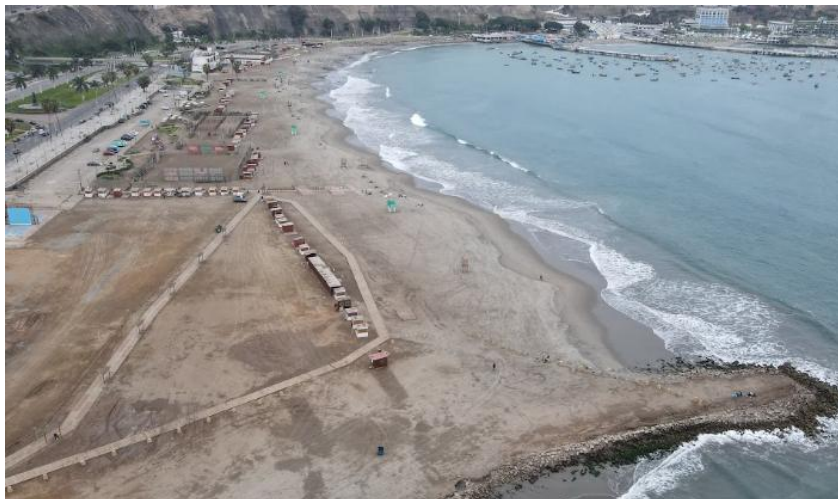
**Gráfico N° 53: Zonas de Rellenos antrópicos**

El área de estudio de la Costa Verde corresponde al abanico aluvial del río Rímac, conformado por dos secuencias sedimentarias de arenas, limos y conglomerados ("Grava de Lima"), con espesores del acantilado que varían entre 30 m en los extremos (Chorrillos y San Miguel) y más de 60-80 m en los sectores centrales (San Isidro, Miraflores). Sobre esta secuencia natural se han identificado depósitos antropogénicos, rellenos de desmonte, ladrillo y concreto de hasta 30 m de espesor y sin control geotécnico durante su colocación, lo que los convierte en materiales sueltos, heterogéneos y de baja compacidad.

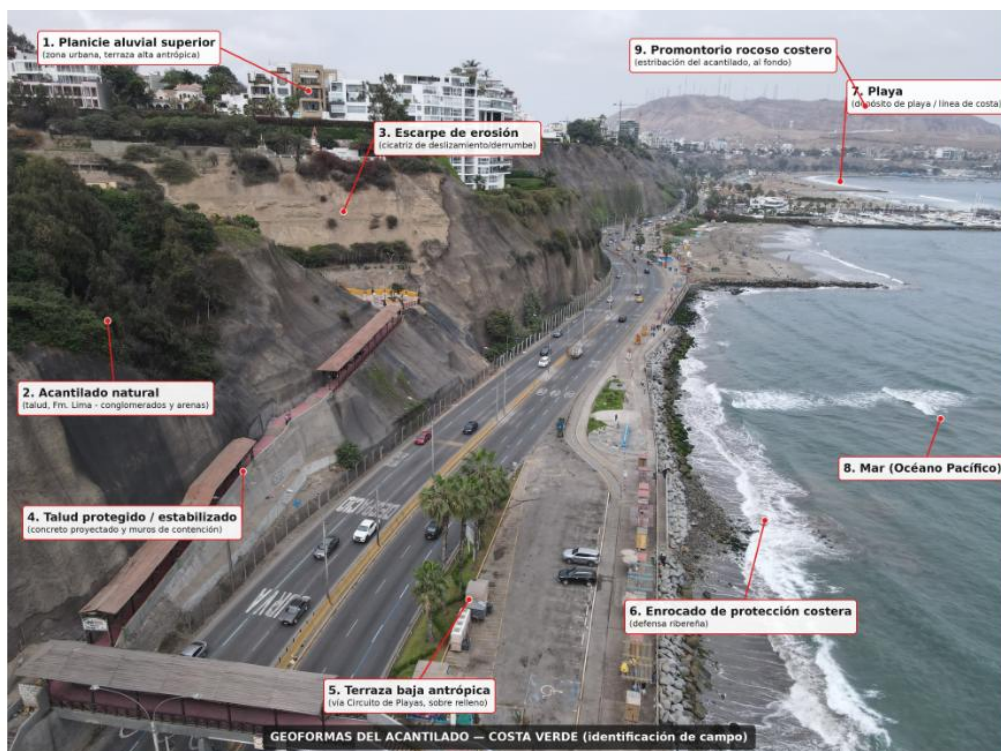
**Gráfico N° 54: Vista de las principales geoformas en la costa verde**

El relieve se organiza en franjas paralelas a la línea de costa: playa (0-5 m s.n.m.), terraza baja de origen antrópico, el acantilado propiamente dicho con alturas entre 20 y 80 m según el distrito, y la planicie aluvial superior donde se asienta el área urbana (hasta cerca de 87 m s.n.m. en Miraflores). En cuanto a los suelos, la caracterización de 29 muestras clasificó los materiales predominantemente como limos de baja a alta plasticidad (ML/MH, 52% de las muestras) y arenas y gravas limosas (SM/SP-SM/GP/GW, 48%), evidenciando una importante presencia de finos susceptibles a perder resistencia ante la presencia de agua, condición relevante frente a fenómenos de amplificación o densificación sísmica.

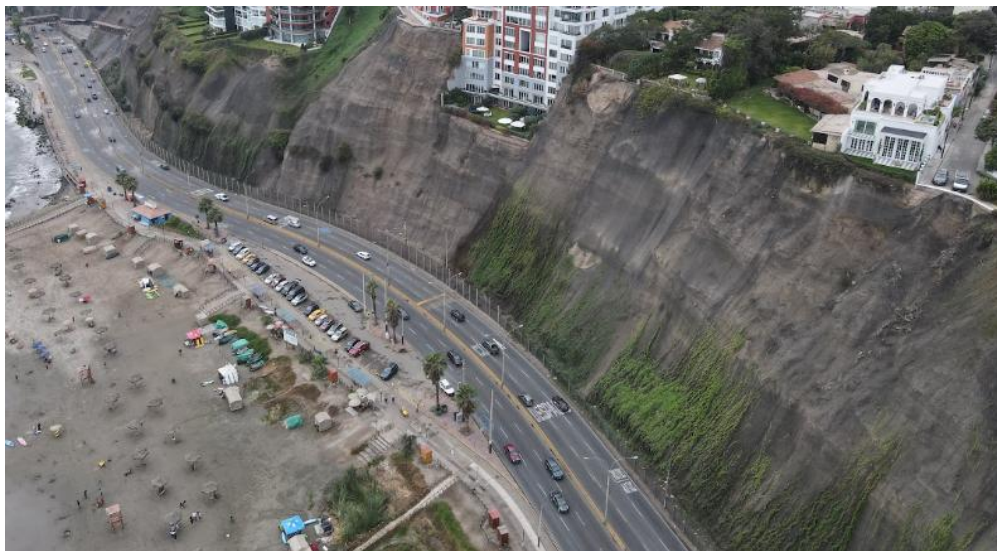
**Gráfico N° 55:** Pendientes Muy escarpadas

muestra que la intervención antrópica ha modificado sustancialmente el relieve original: si en 1960 predominaban pendientes llanas en las planicies y pendientes moderadas a muy escarpadas en el frente natural del acantilado, en la actualidad estas pendientes fuertes a muy escarpadas se distribuyen de forma irregular, asociadas a terraplenes viales, terrazas antrópicas y depósitos de relleno, llegando a representar hasta el 8% del área evaluada en distritos como San Miguel. Esta combinación de materiales heterogéneos y de baja compacidad, dispuestos sobre pendientes pronunciadas y en gran parte modificadas artificialmente, constituye un factor físico determinante para el comportamiento del sector ante un evento sísmico, al condicionar tanto la posible amplificación de las ondas sísmicas como la inestabilidad de los taludes.

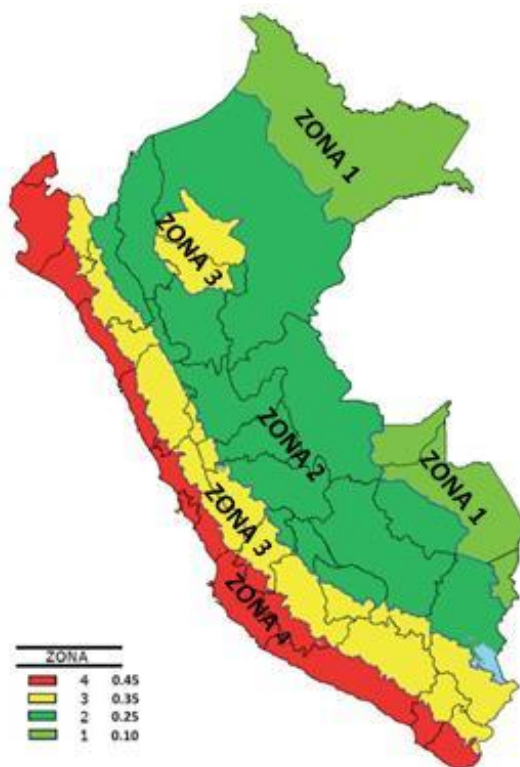
**Figura N° 5: Zonas Sísmicas**

- Sismos de Magnitud VII MM
- Hipocentros de profundidad intermedia y de intensidad entre VIII y IX.
- El mayor Peligro Sísmico de la Región está representado por 4 tipos de efectos, siguiendo el posible orden (Kusin, 1978):
- Temblores Superficiales debajo del océano Pacífico.
- Terremotos profundos con hipocentro debajo del Continente.
- Terremotos superficiales locales relacionados con la fractura del plano oriental de la cordillera de los Andes occidentales.
- Terremotos superficiales locales, relacionados con la Deflexión de Huancabamba y Huaypira de actividad Neotectónica.
- Mapa de zonificación sísmica: Zona de estudio ubicada en la zona 04.

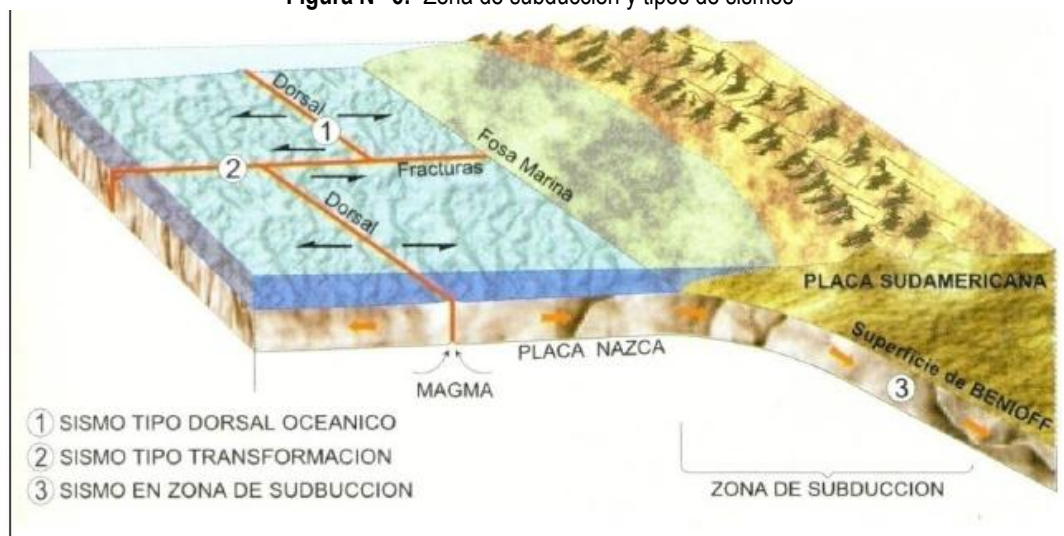
**Figura N° 6:** Zona de subducción y tipos de sismos

Específicamente en la zona de estudio, la subducción superficial tiene un ángulo aproximado de  $15^\circ$  en la zona de interfase hasta una profundidad promedio de 80 km, posteriormente la inclinación de la subducción de la placa de Nazca bajo la placa Sudamericana se va tomando subhorizontal alcanzando una distancia de 200 km a 350 km desde la fosa, para luego subducir hasta los 700 km de profundidad.

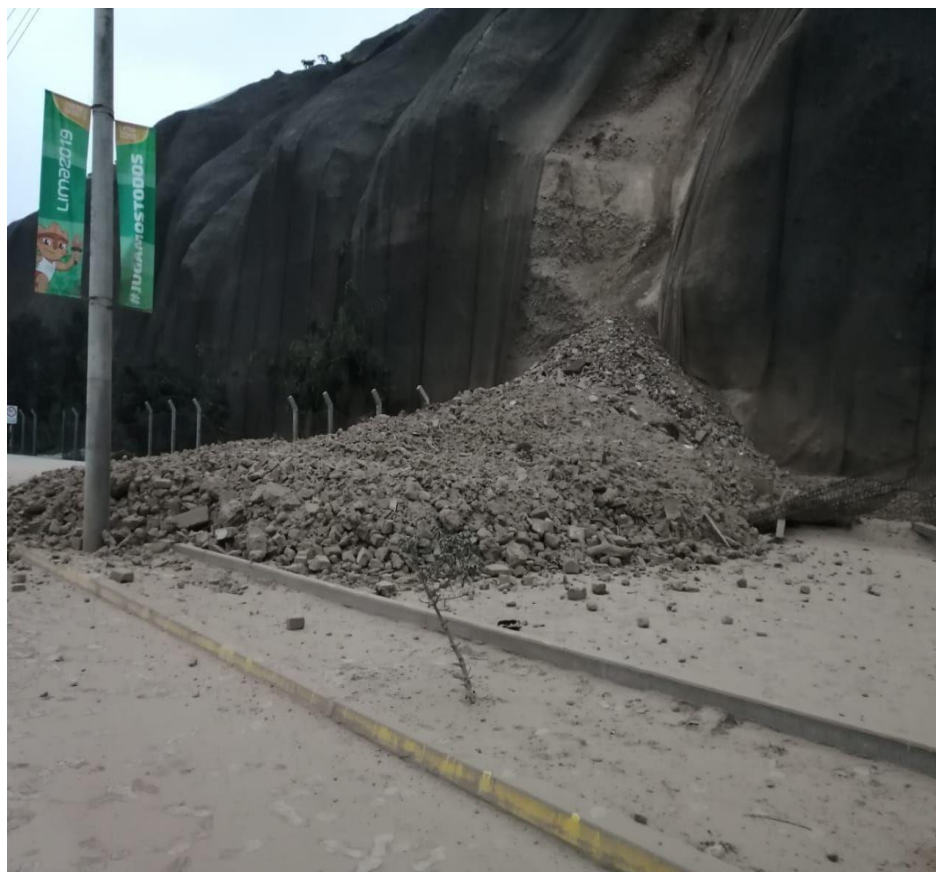
**Gráfico N° 59:** Deslizamiento de material del acantilado de la Costa Verde

- Saturación hídrica progresiva de los rellenos antrópicos por percolación de agua de riego o lluvias excepcionales asociadas al FEN: la elevación del nivel freático colgado reduce el Factor de Seguridad (FS) de las laderas de relleno de  $FS > 1.5$  (condición seca) a  $FS < 1.0$  (condición saturada), desencadenando el deslizamiento.
- Sismo de  $M_w > 5.5$ : las aceleraciones sísmicas inducidas generan presión de poros excedentaria en los rellenos saturados, reduciendo instantáneamente la resistencia al corte del material y promoviendo la falla súbita.

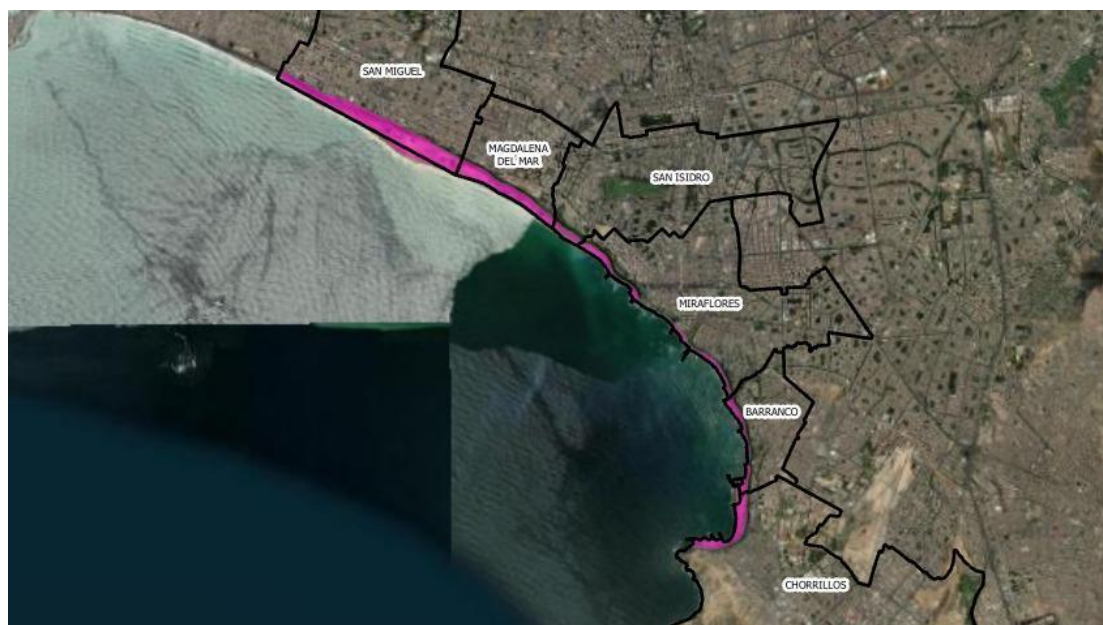
**Figura N° 10:** Áreas de peligro por Hundimientos y erosión marina

Los peligros por hundimientos identificados en el acantilado de la Costa Verde corresponden principalmente a zonas donde antiguas cárcavas o quebradas naturales fueron rellenadas con material de desmonte sin ningún control geotécnico, generando cuerpos heterogéneos, poco compactados y con alta capacidad de asentamiento diferencial. Este proceso se ve agravado por la saturación progresiva de dichos rellenos debido a la infiltración proveniente del riego constante de jardines y parques ubicados en la plataforma superior del acantilado, lo que reduce aún más su capacidad portante con el tiempo.

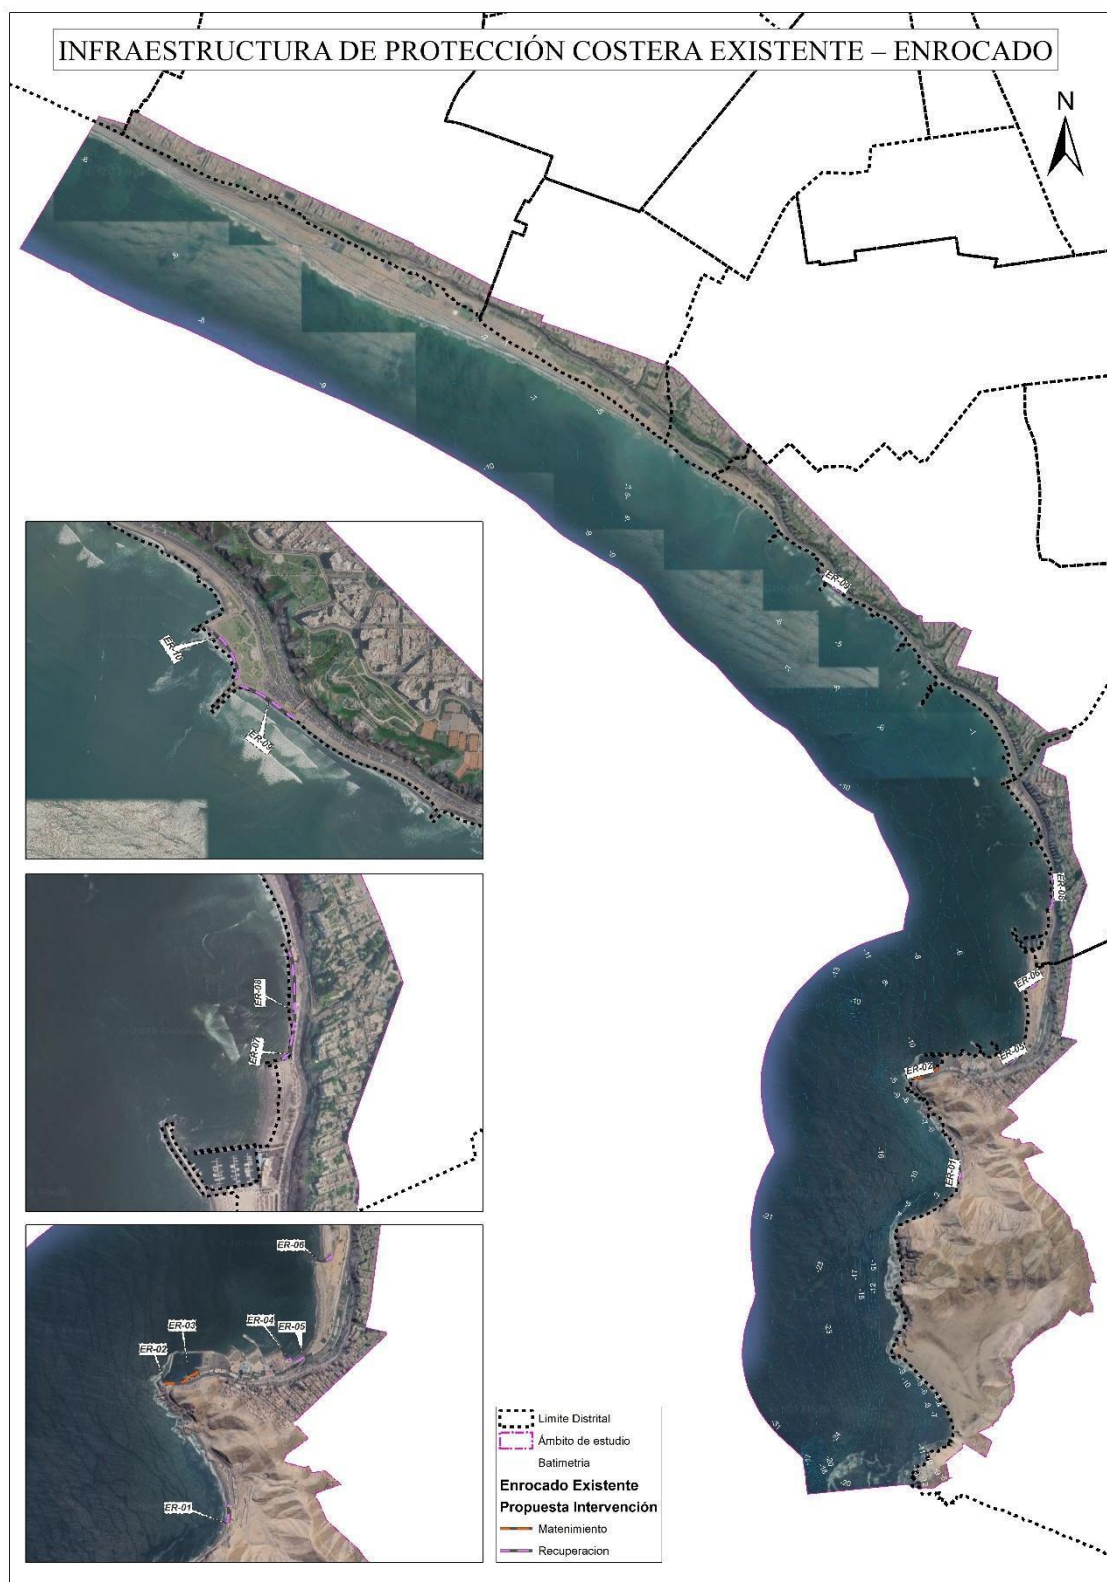
**Figura N° 20:** Mapa Distribuciones del Sistema de Enrocado Existente

Respecto a su estado de conservación, 5 tramos presentan condición mala, 3 regular y 2 buena, por lo que se requieren intervenciones diferenciadas según el nivel de deterioro, exposición y función territorial. La estrategia predominante corresponde a la recuperación, complementada con acciones de mantenimiento y confinamiento. En este sentido, la orientación de intervención considera no solo la condición física del enrocado, sino también el alcance de protección y la importancia del elemento que
