MEJORAMIENTO DEL PARQUE FRANCISCO GARCÍA CALDERÓN, DISTRITO DE MIRAFLORES-LIMA-LIMA

Ca. Las Moras intersección con la Ca. Salvador Gutiérrez Distrito Miraflores – Provincia Lima – Región Lima Metropolitana

ESTUDIO DE MECÁNICA SUELOS CON FINES DE CIMENTACIÓN

Ing. JAVIER HERNAN CORNEJO ALMESTAR
Consultor
Lima, marzo del 2018

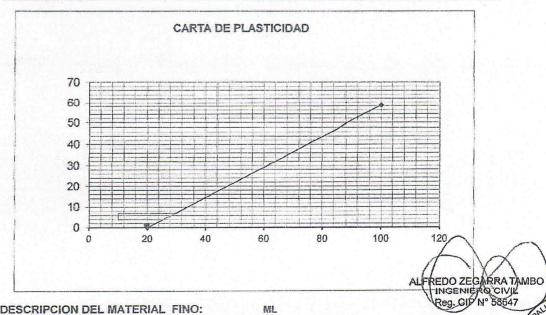
LIMITE	S DE ATTER	RBERG			
	PROYECTO MEJORAMIENTO D OBRA CONSTRUCCIÓN LOCALIZACION MIRAFLORES - LIM SOLICITANTE ING. JAVIER HERN. MUESTRA C-1 ,M-1	A - LIMA METRO	POLITANA MESTAR	CIA CALDER	FECHA ENSAYO	MARZO 2018 - R Julio Chavez	Rojas
			PLASTICO 1 D-424)			LIQUIDO I D-423)	
	ENSAYO No	1	2	1	2	3	4
	CAPSULA N.	90	77	169	162	154	161
	NUMERO DE GOLPES	A. Bernauer de de		17	23	29	35
1	PESO CAPSULA + SUELO HUMEDO	9.26	10.70	31.42	32.22	30.74	35.09
2	PESO CAPSULA + SUELO SECO	8.65	10.02	28.09	29.08	27.58	31.51
3	PESO CAPSULA	5.88	5.69	11.68	13.36	11.52	12.91
4	PESO AGUA (1-2)	0.61	0.68	3,33	3.14	3.16	3.58
5	PESO SUELO SECO (2-3)	2.77	4.33	16.41	15.72	16.06	18.60
6	CONTENIDO DE HUMEDAD(4/5*100)	22.02	15.70	20.29	19.97	19.68	19.25
		L.P. =	18.86		L.L. =	19.85

I.P. = 0.99 DIAGRAMA DE FLUIDEZ 20.4 202 Centenido de Humedad 20.0 19.6 19.6 19.4 19.2 19.0 25 Nro de Golpes 15 20 30 35

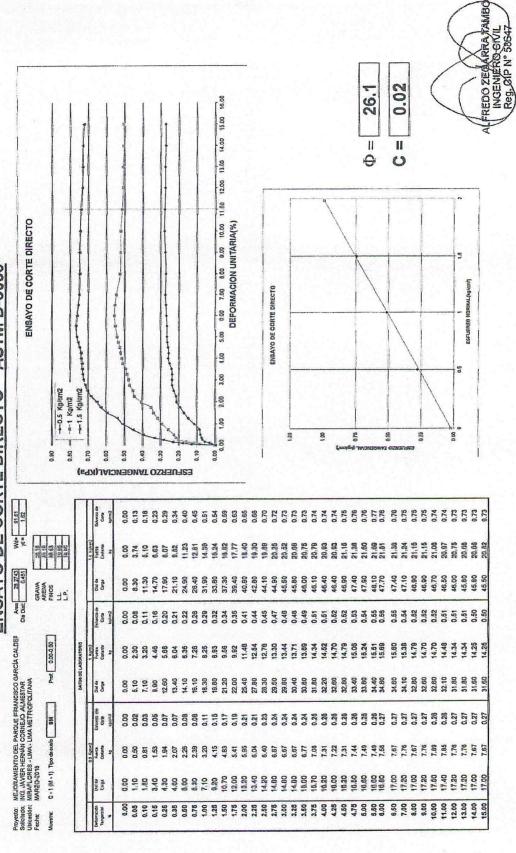
ENSAYO DE CORTE DIRECTO ASTM D-3080

Según el ensayo de corte directo, el estrato de grava arcillosa que se extiende entre 0,15 m y 0,85 m de profundidad, tiene los siguientes parámetros geotécnicos: (Véase Anexo III)

Densidad seca de remoldeo, (γs) : 15,9 kN/m³ (1,62 g/cm³)
 Cohesión, (c) : 0,002 MPa (0,02 kg/cm²)

Ángulo de fricción interna, (φ) : 26,1°

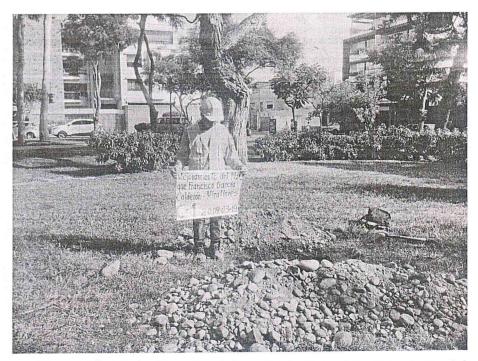
FOTOGRAFÍA Nº 4: Ubicación de la calicata C-1 hacia el suroeste del área de estudio, cerca de la vereda colindante con la calle Los Capulíes.

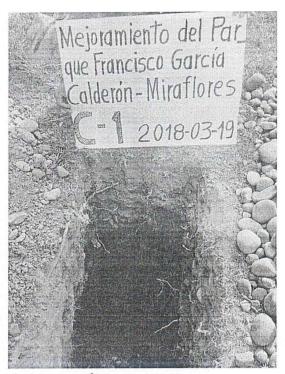
FOTOGRAFÍA Nº 5: Perfil del suelo en la calicata C-1.

Primer estrato (0,00 m - 0,50 m): Material de origen fluvio-aluvial, arena limosa (SM), color marrón con cierta tonalidad beige, con presencia de muchas raíces pequeñas, aproximadamente 25% de grava redondeada fina a gruesa, arena fina a gruesa, alrededor de 40% de finos ligeramente plásticos, medianamente densa y ligeramente húmeda en el lugar.

Segundo estrato (0,50 m - 2,50 m): Material de origen fluvio-aluvial, grava mal gradada con arena (GP), color gris, con algo de raíces pequeñas, con muchos cantos y boleos

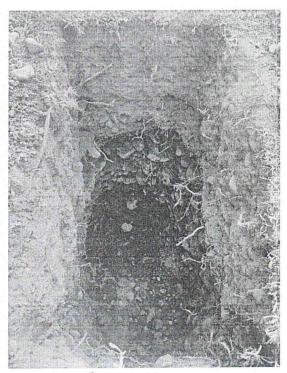
FOTOGRAFÍA Nº 6: Otra vista del perfil del suelo en la calicata C-1.

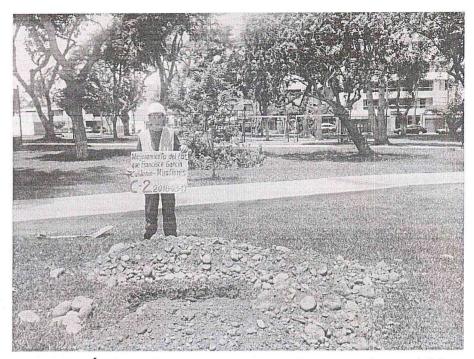
FOTOGRAFÍA Nº 7: Ubicación de la calicata C-2 hacia el norte del área de estudio, cerca de la vereda colindante con la calle Las Moras.

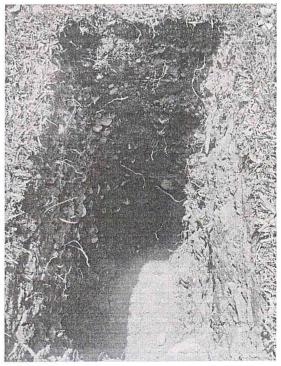
FOTOGRAFÍA Nº 8: Perfil del suelo en la calicata C-2.

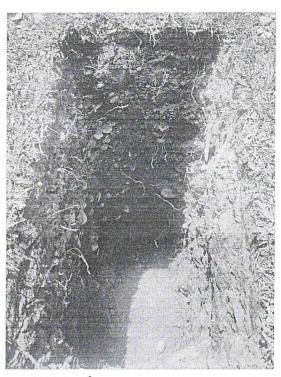
FOTOGRAFÍA Nº 9: Otra vista del perfil del suelo en la calicata C-2.

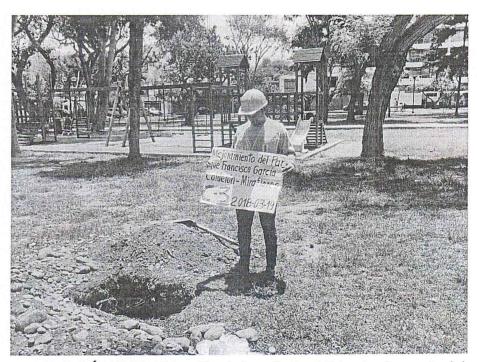
FOTOGRAFÍA Nº 10: Ubicación de la calicata C-3 hacia el sureste del área de estudio, cerca de la vereda colindante con la calle Las Viñas.

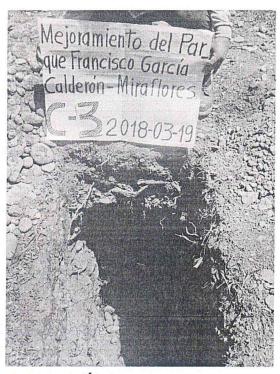
FOTOGRAFÍA Nº 11: Perfil del suelo en la calicata C-3.

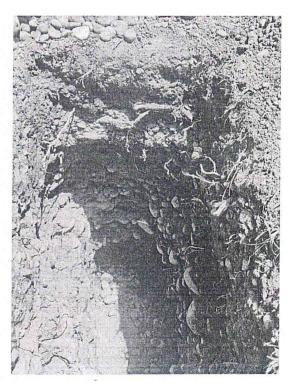
FOTOGRAFÍA Nº 12: Otra vista del perfil del suelo en la calicata C-3.
